تقرير فحص الأضرار - مطالبة التأمين

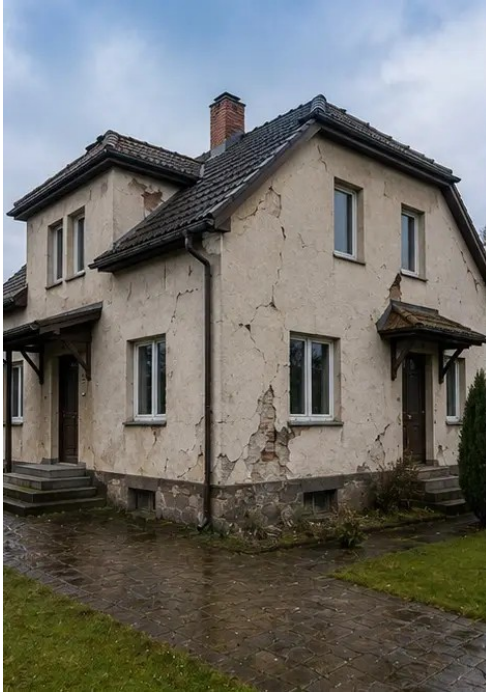
صورة رقم 1 منظر عام للعقار الذي تم فحصه

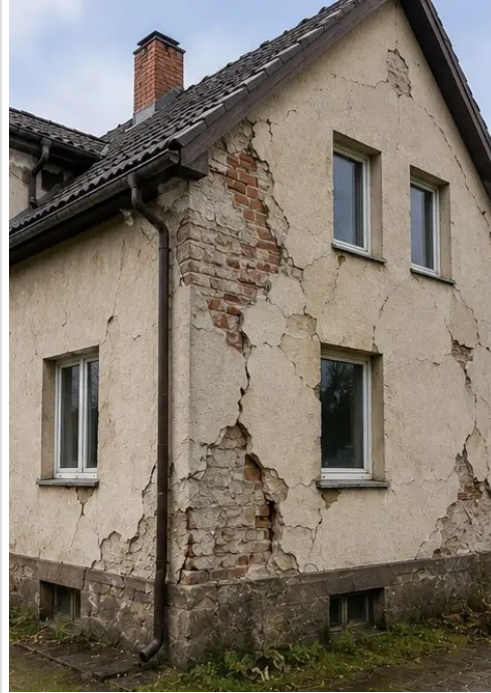
صورة رقم 2 نظرة عامة على الأضرار الخارجية الموثقة أثناء الفحص

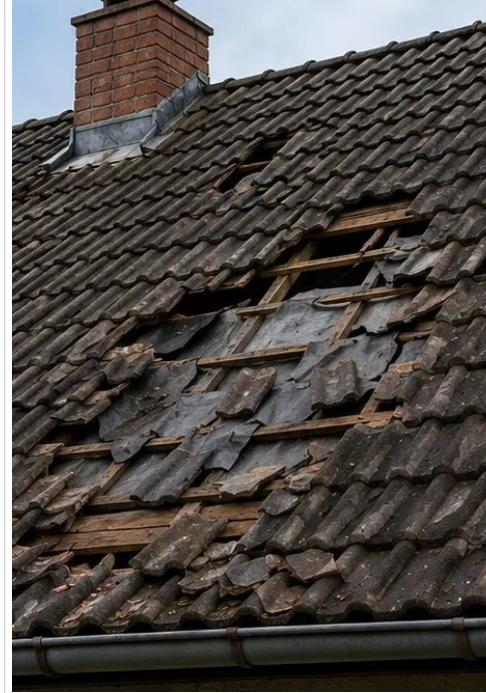
صورة رقم 3 منطقة السقف المتضررة المحددة والمسجلة

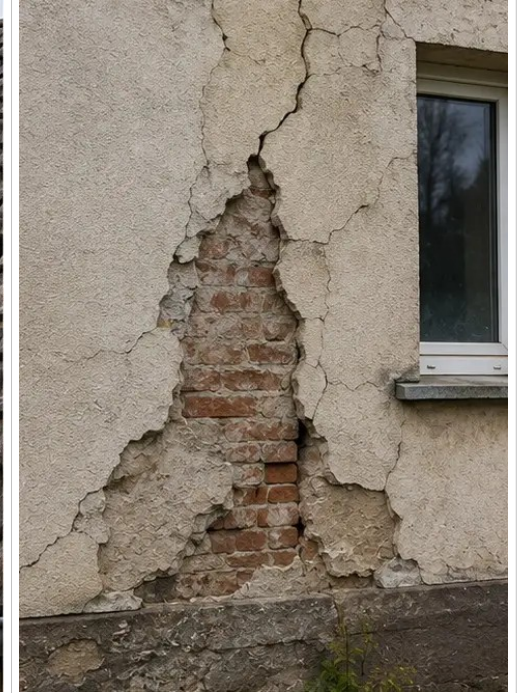
صورة رقم 4 أضرار الجدار الخارجي الموثقة للتقييم

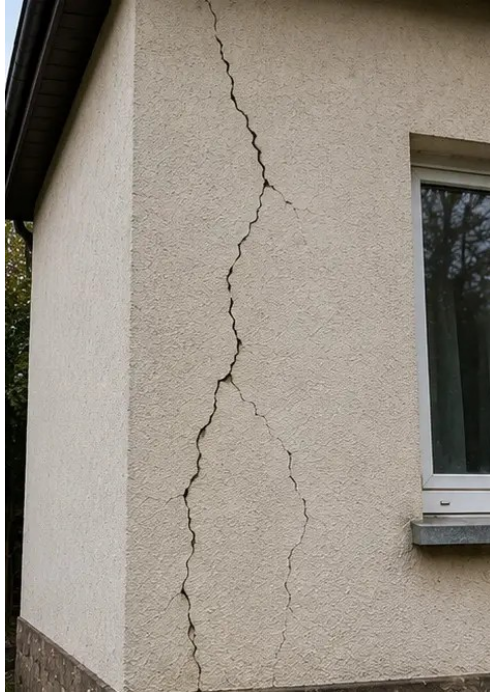
صورة رقم 5 شرح الجدار الإنشائي الموثق أثناء الفحص

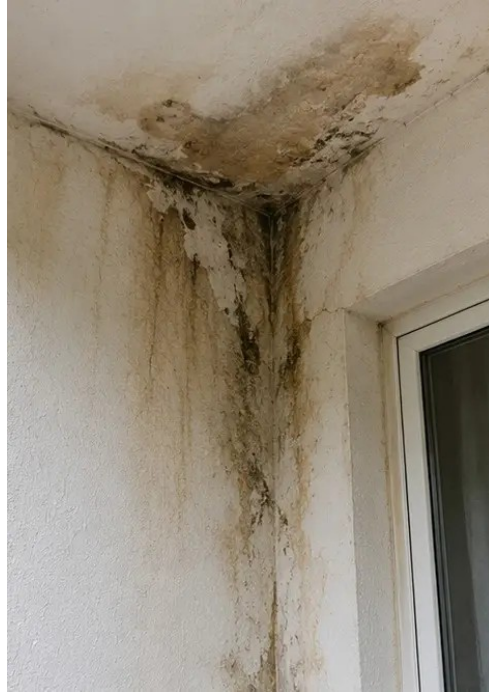
صورة رقم 6 منطقة أضرار المياه المحددة والمسجلة

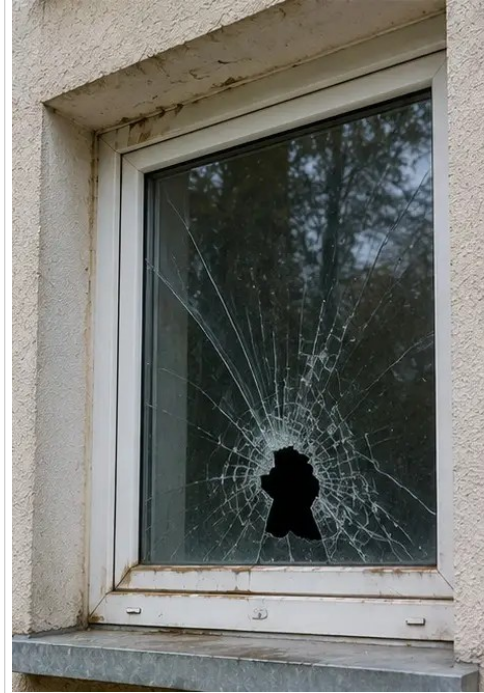
صورة رقم 7 النافذة المتضررة الموثقة للتقييم

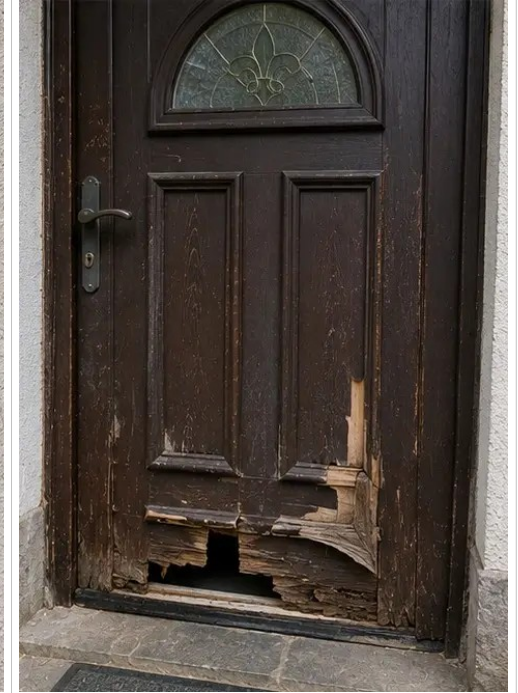
صورة رقم 8 باب المدخل المتضرر المسجل أثناء الفحص

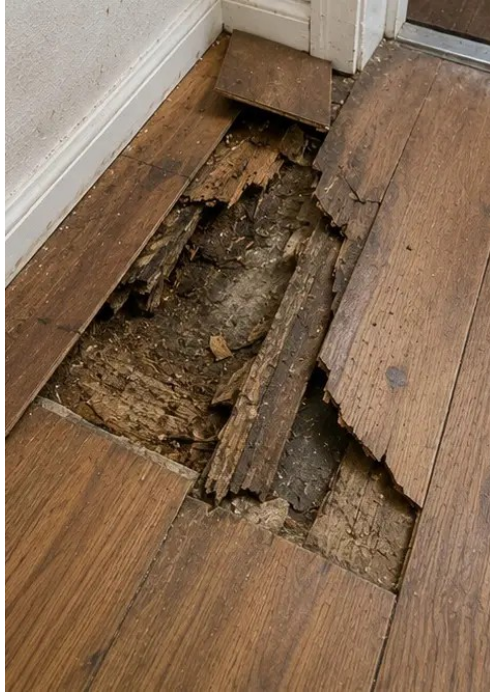
صورة رقم 9 الأرضية المتضررة الموثقة أثناء الفحص

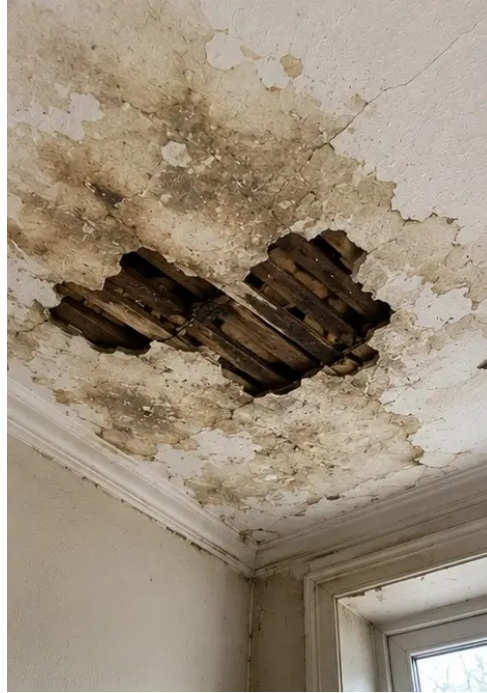
صورة رقم 10 أضرار السقف المحددة والمسجلة

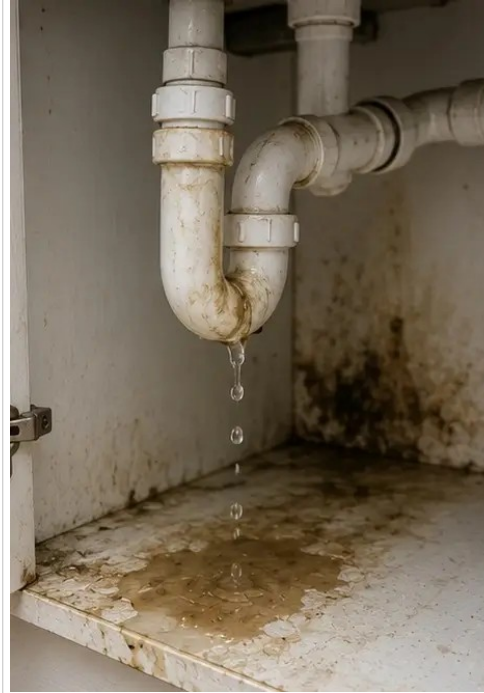
صورة رقم 11 أضرار تسرب السباكة الموثقة

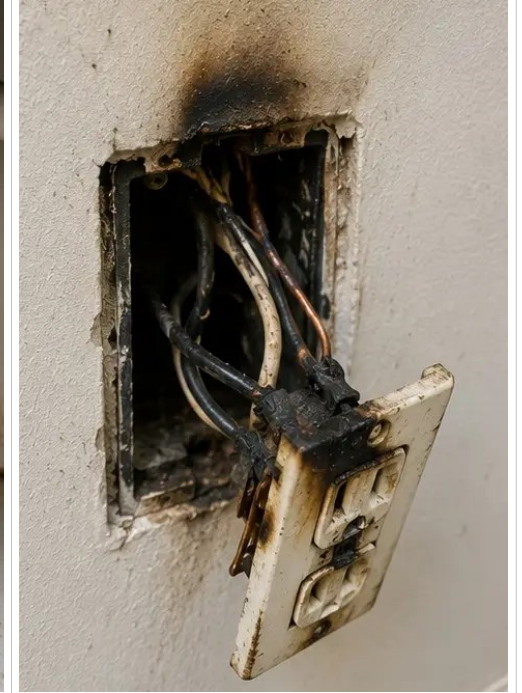
صورة رقم 12 أضرار النظام الكهربائي المسجلة أثناء الفحص

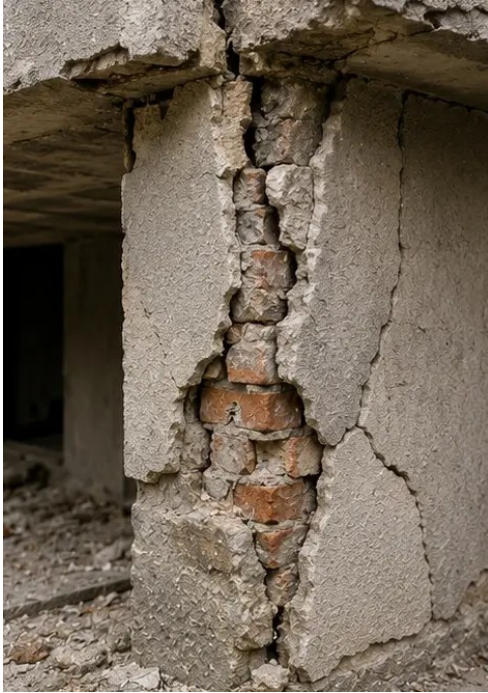
صورة رقم 13 تفاصيل الأضرار الإنشائية
الموثقة للتقييم

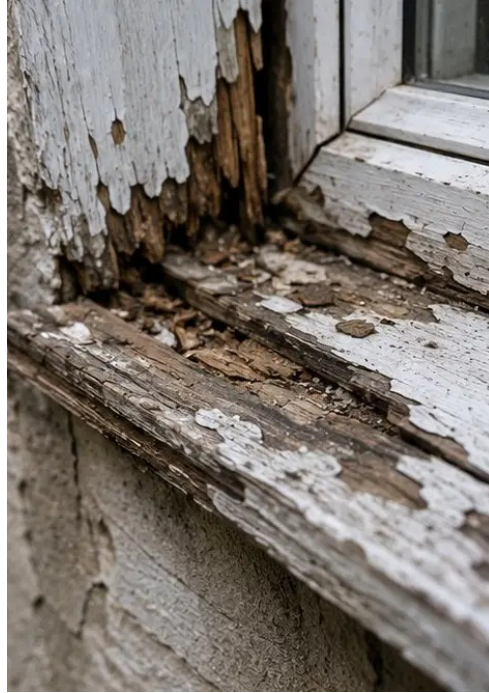
صورة رقم 14 صورة مقربة توثق الضرر
المحدد

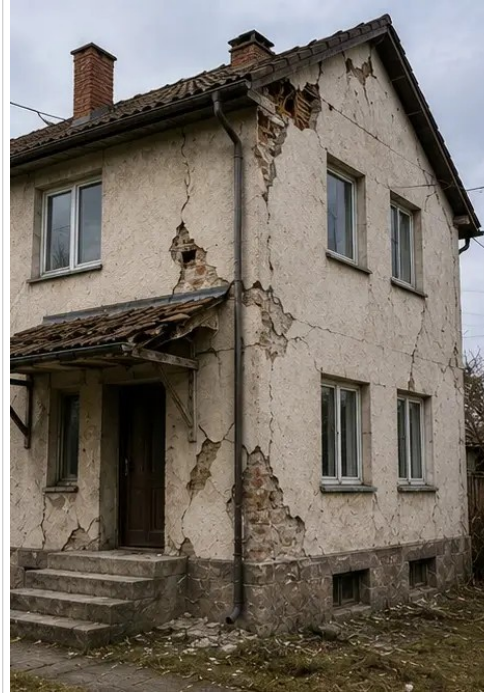
صورة رقم 15 نظرة عامة على مواقع
الأضرار المتعددة

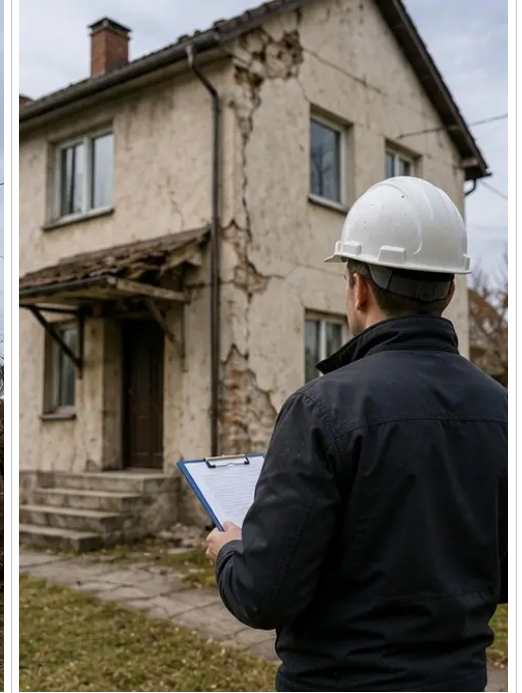
صورة رقم 16 الصورة الختامية لمُلخص
فحص الأضرار
