تقرير فحص الأضرار - تقييم الأضرار

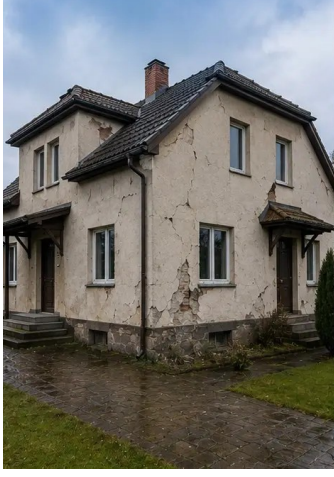
منظر عام للعقار الذي تم فحصه. Photo #1.

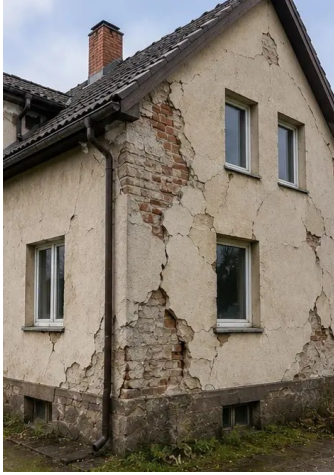
نظرة عامة على الأضرار الخارجية الموثقة أثناء الفحص. Photo #2.

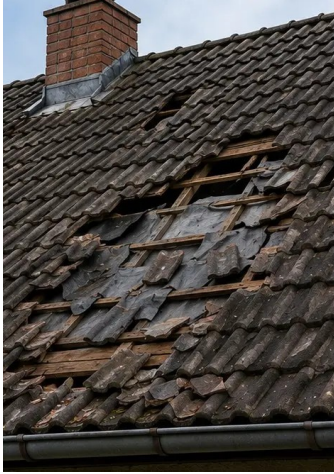
منطقة السقف المتضررة المحددة والمسجلة. Photo #3.

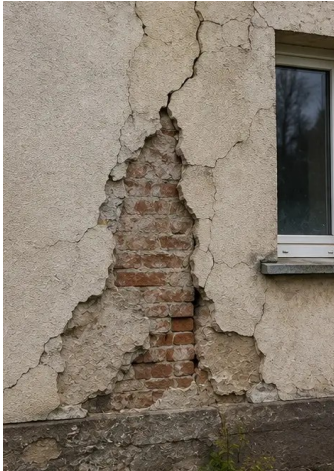
أضرار الجدار الخارجي الموثقة للتقييم. Photo #4.

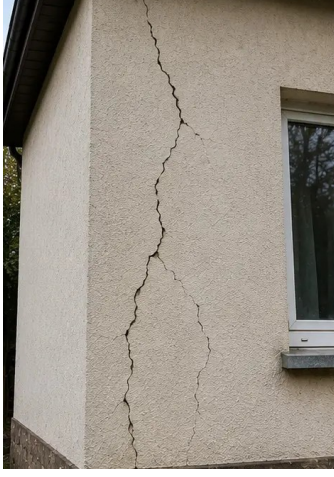
Photo #5. شخ الجدار الإنشائي الموثق أثناء الفحص.

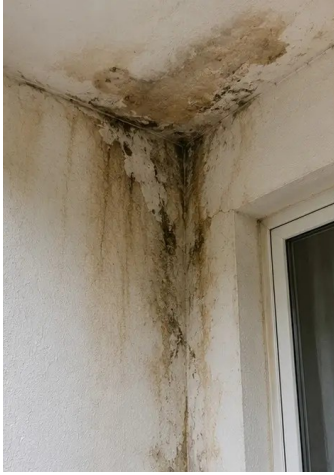
Photo #6. منطقة أضرار المياه المحددة والمسجلة.

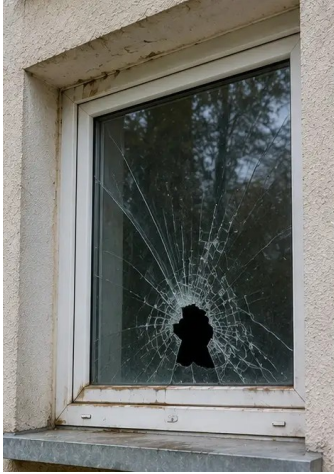
Photo #7. النافذة المتضررة الموثقة للتقييم.

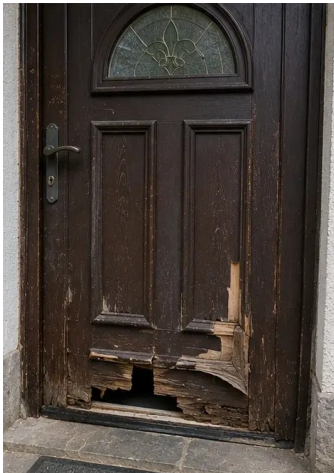
Photo #8. باب المدخل المتضرر المسجل أثناء الفحص.

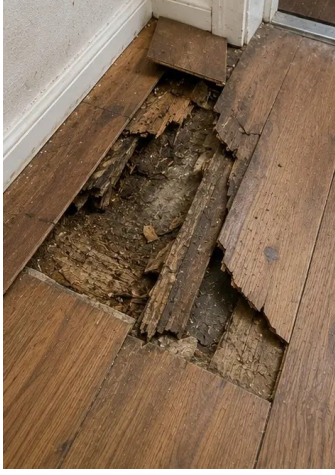
الأرضية المتضررة الموثقة أثناء الفحص. Photo #9.

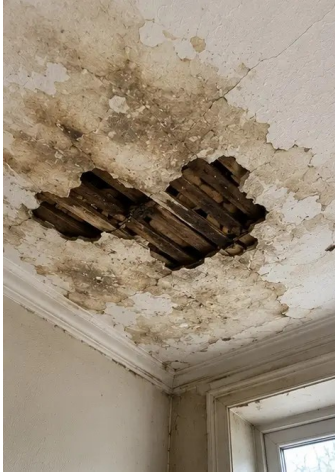
أضرار السقف المحددة والمسجلة. Photo #10.

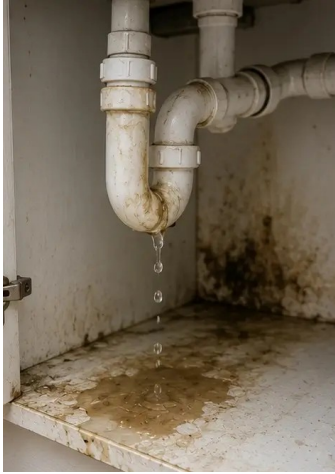
أضرار تسرب السباكة الموثقة. Photo #11.

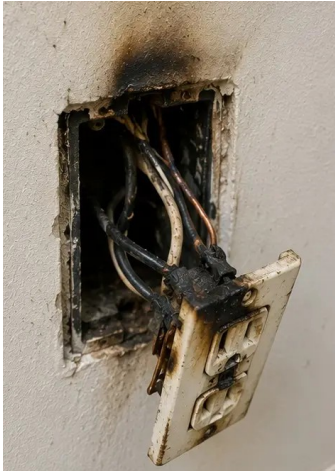
أضرار النظام الكهربائي المسجلة أثناء الفحص. Photo #12.

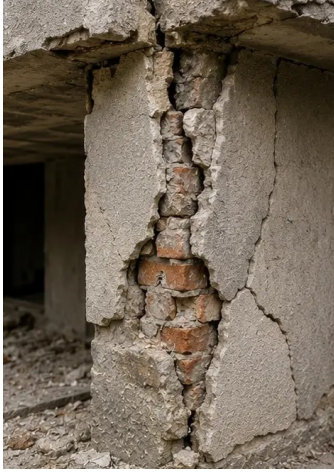
تفاصيل الأضرار الإنشائية الموثقة للتقييم. Photo #13.

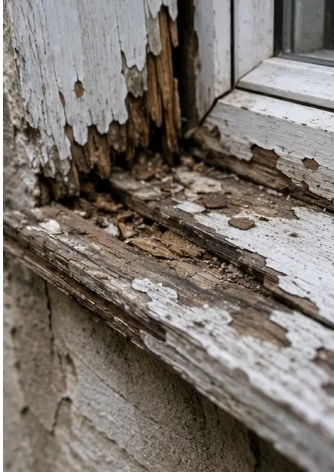
صورة مقربة توثق الضرر المحدد. Photo #14.

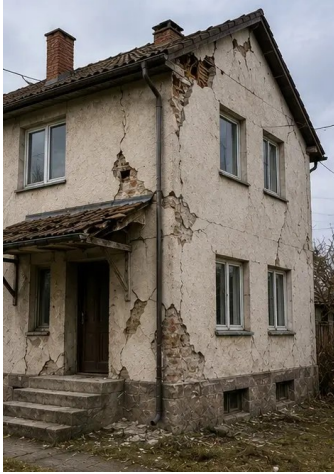
نظرة عامة على مواقع الأضرار المتعددة. Photo #15.
