تقرير فحص الأضرار - توثيق الأدلة

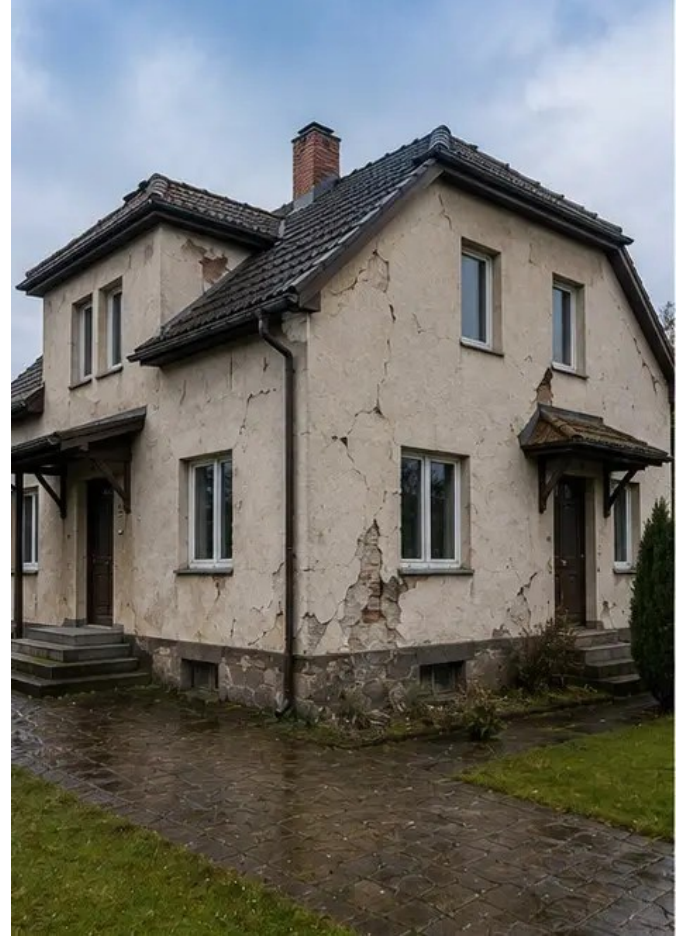
صورة رقم 1 منظر عام للعقار الذي تم فحصه

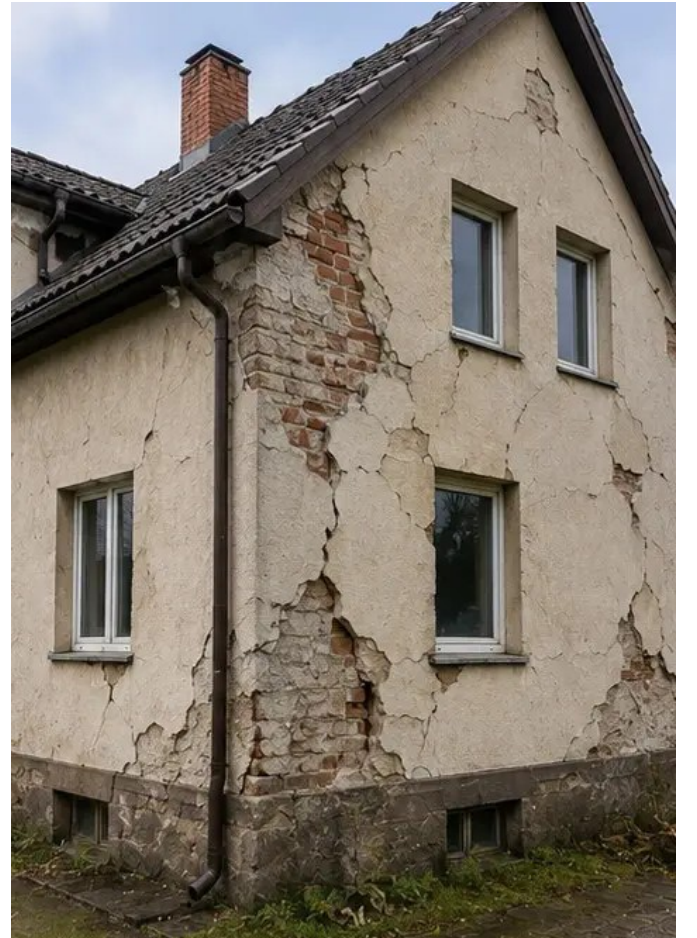
صورة رقم 2 نظرة عامة على الأضرار الخارجية الموثقة أثناء الفحص

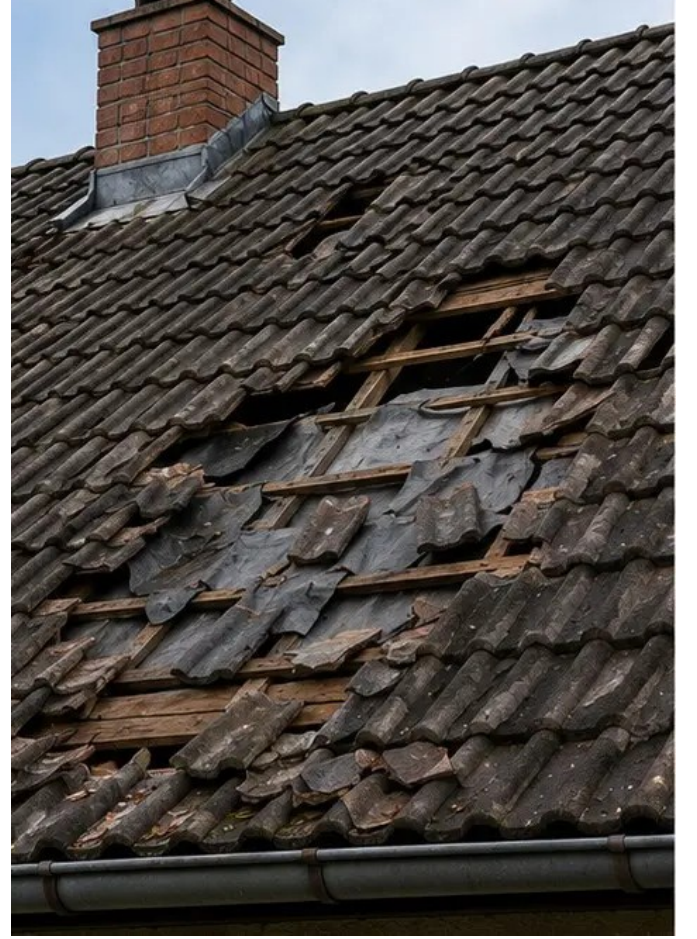
صورة رقم 3 منطقة السقف المتضررة المحددة والمسجلة

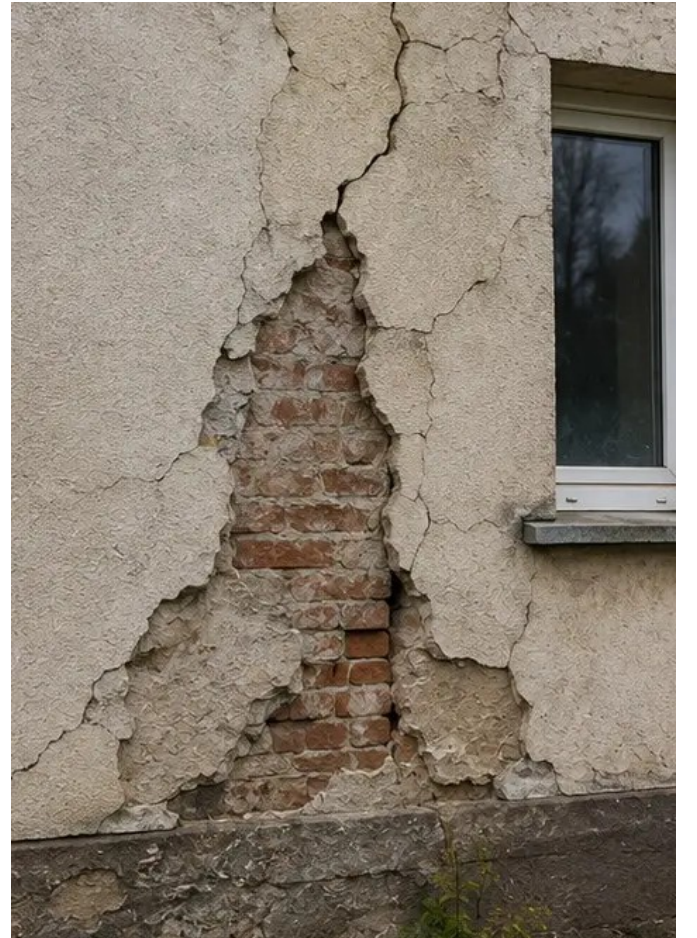
صورة رقم 4 أضرار الجدار الخارجي الموثقة للتقييم

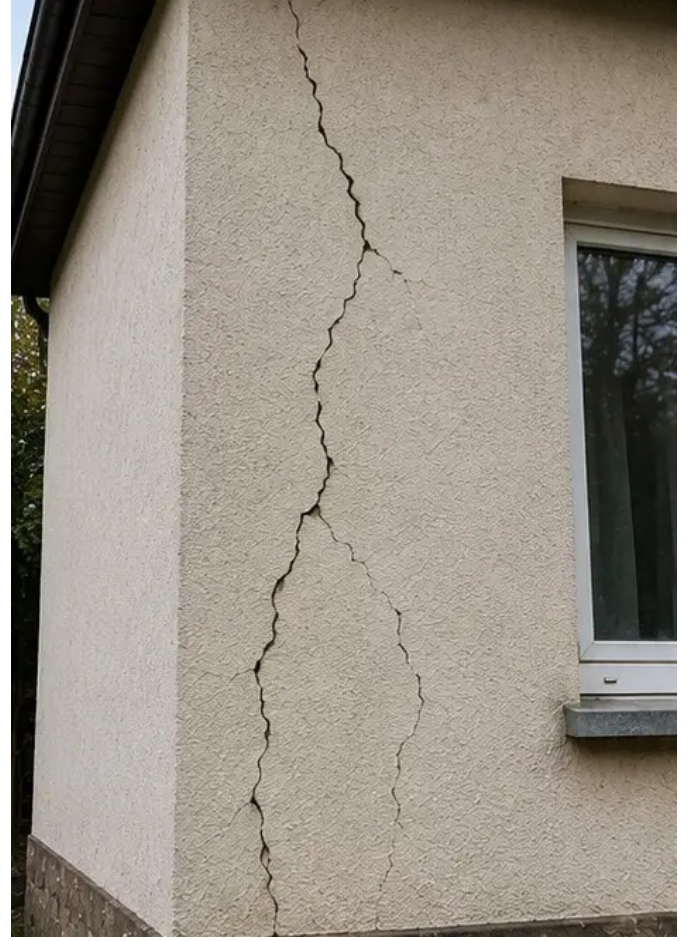
صورة رقم 5 شرح الجدار الإنشائي الموثق أثناء الفحص

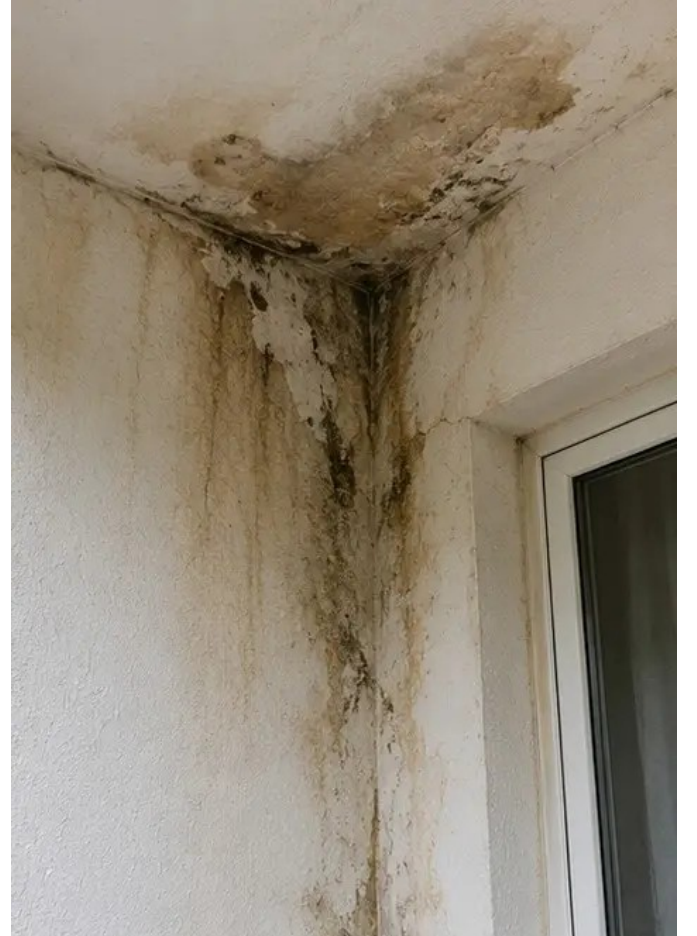
صورة رقم 6 منطقة أضرار المياه المحددة والمسجلة

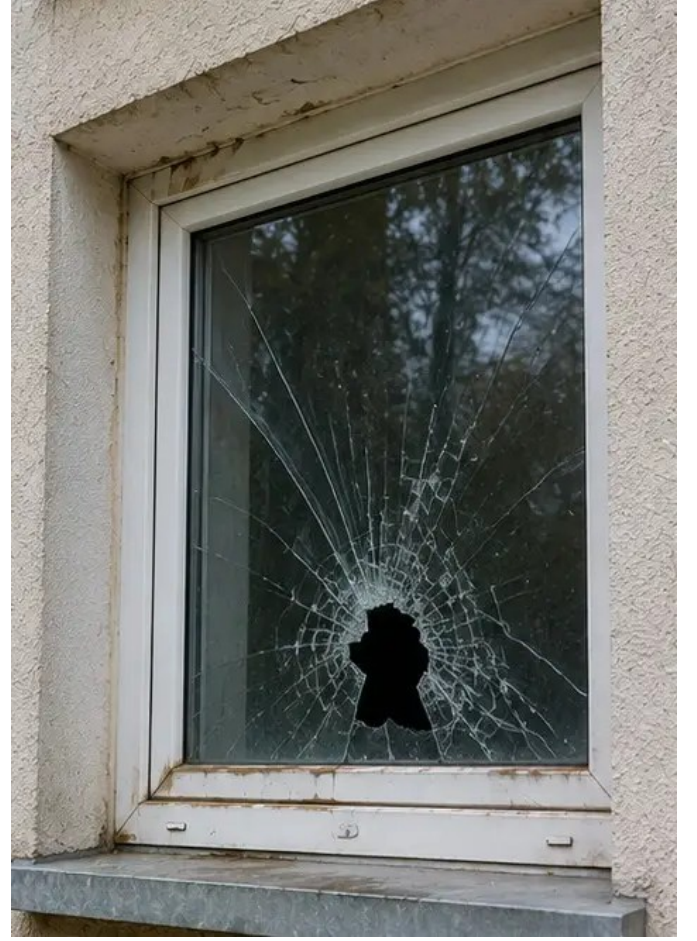
صورة رقم 7 النافذة المتضررة الموثقة للتقييم

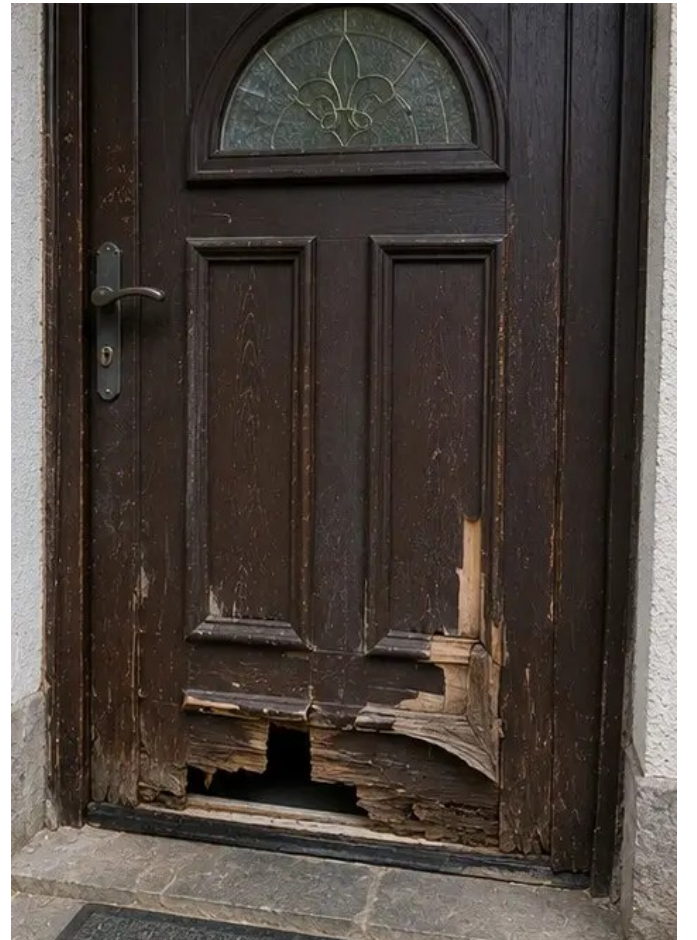
صورة رقم 8 باب المدخل المتضرر المسجل أثناء الفحص

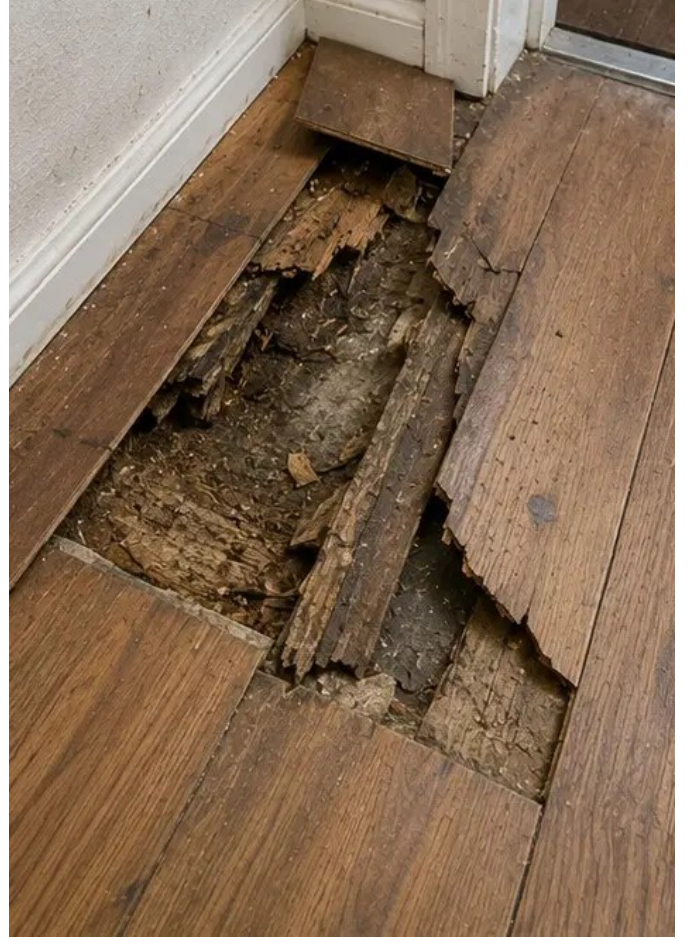
صورة رقم 9 الأرضية المتضررة الموثقة أثناء الفحص

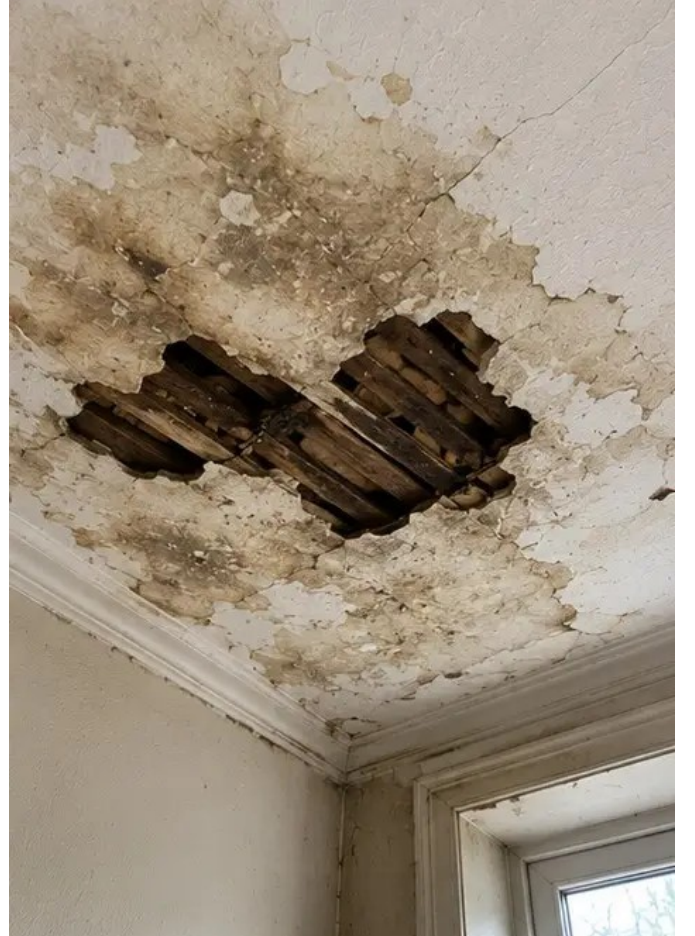
صورة رقم 10 أضرار السقف المحددة والمسجلة

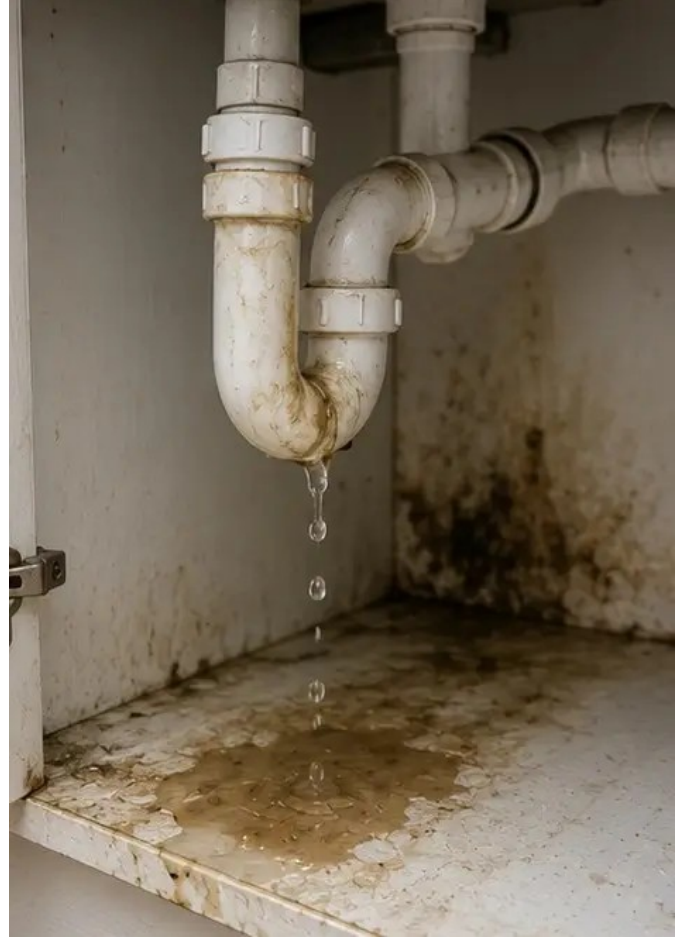
صورة رقم 11 أضرار تسرب السباكة الموثقة

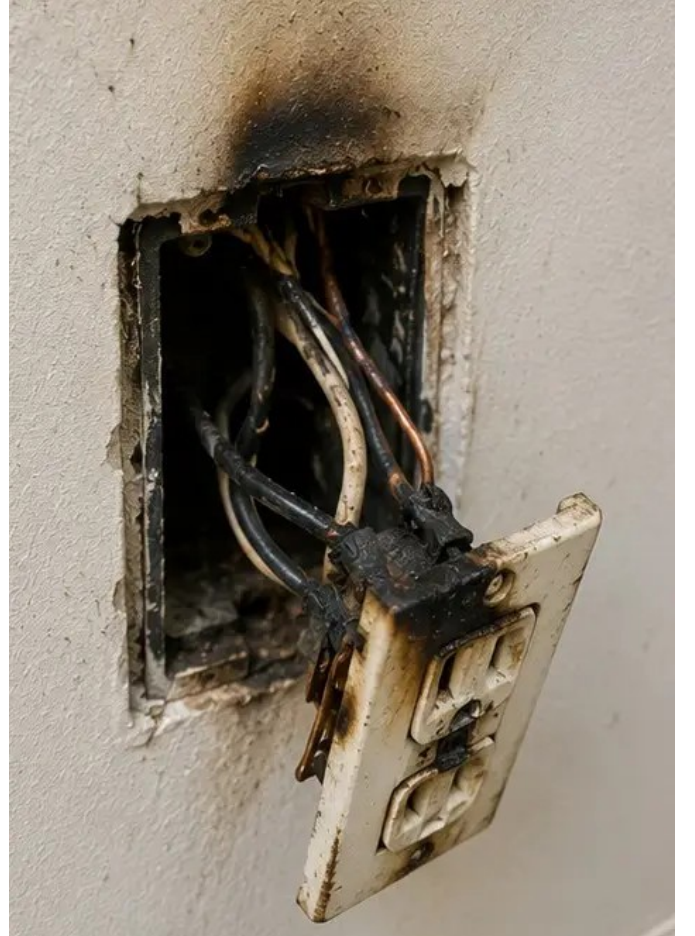
صورة رقم 12 أضرار النظام الكهربائي المسجلة أثناء الفحص

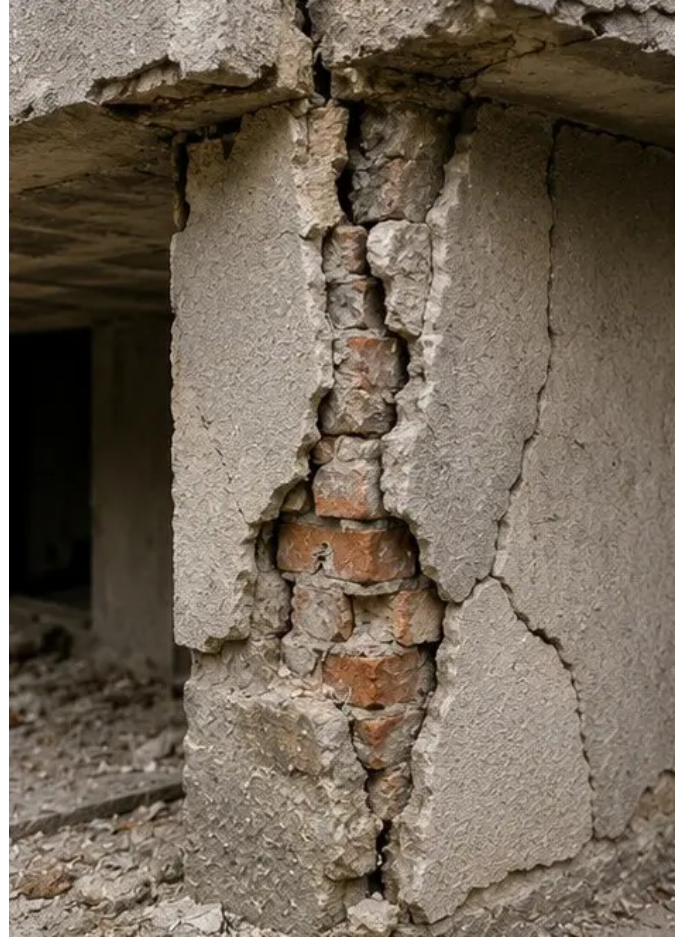
صورة رقم 13 تفاصيل الأضرار الإنشائية الموثقة للتقييم

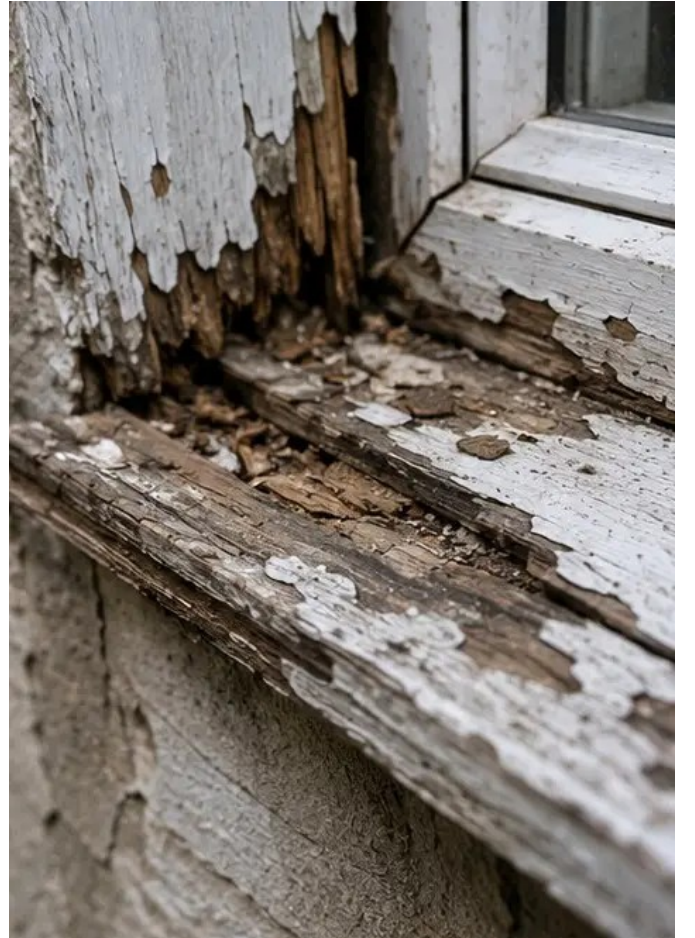
صورة رقم 14 صورة مقربة توثق الضرر المحدد

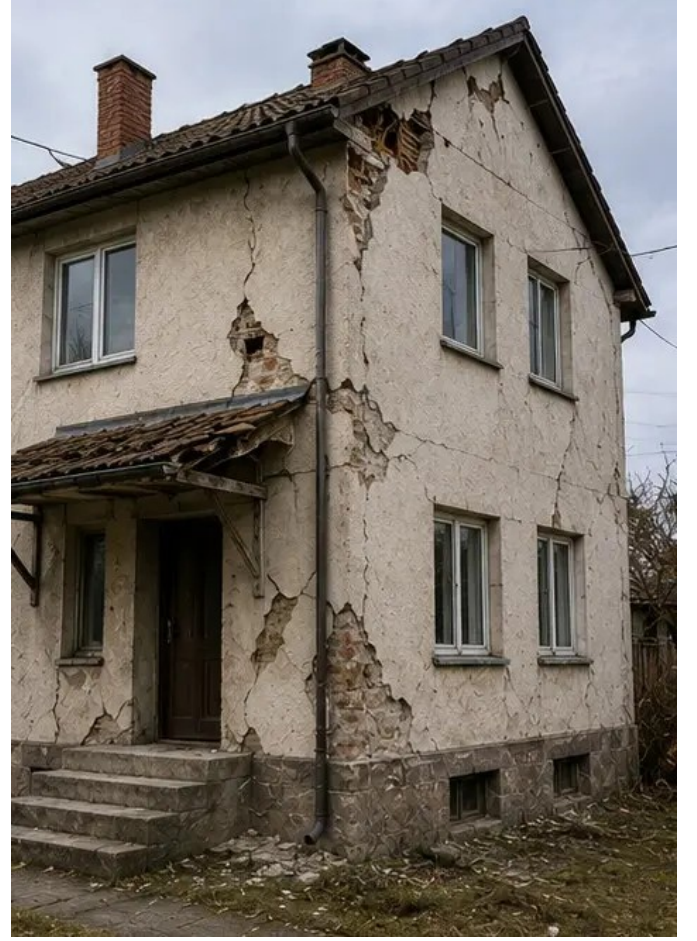
صورة رقم 15 نظرة عامة على مواقع الأضرار المتعددة

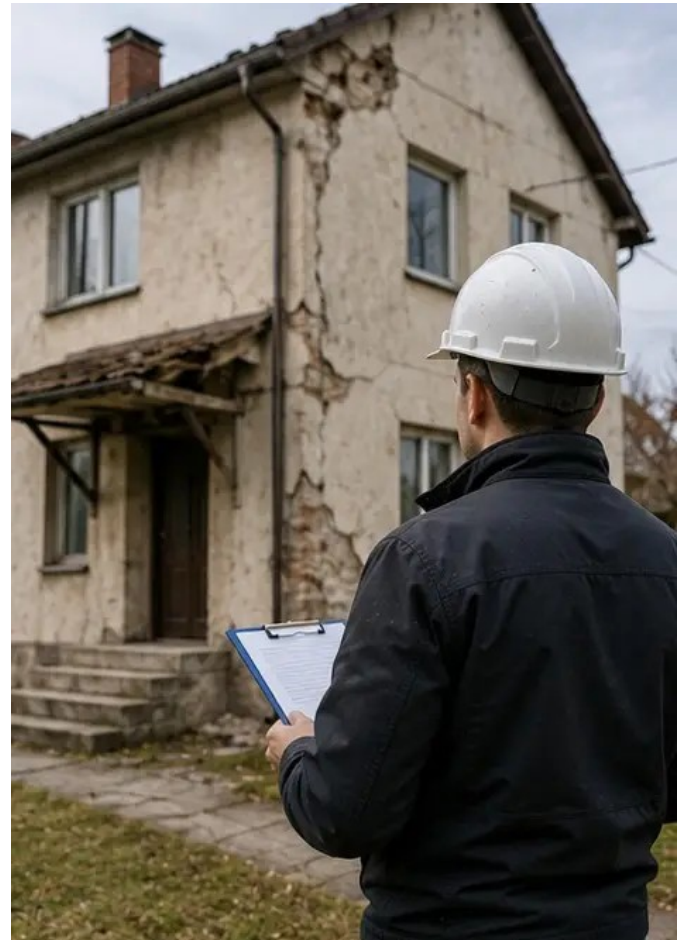
صورة رقم 16 الصورة الختامية لمخلص فحص الأضرار
