## Доклад за оглед на щети – Документирани на доказателства

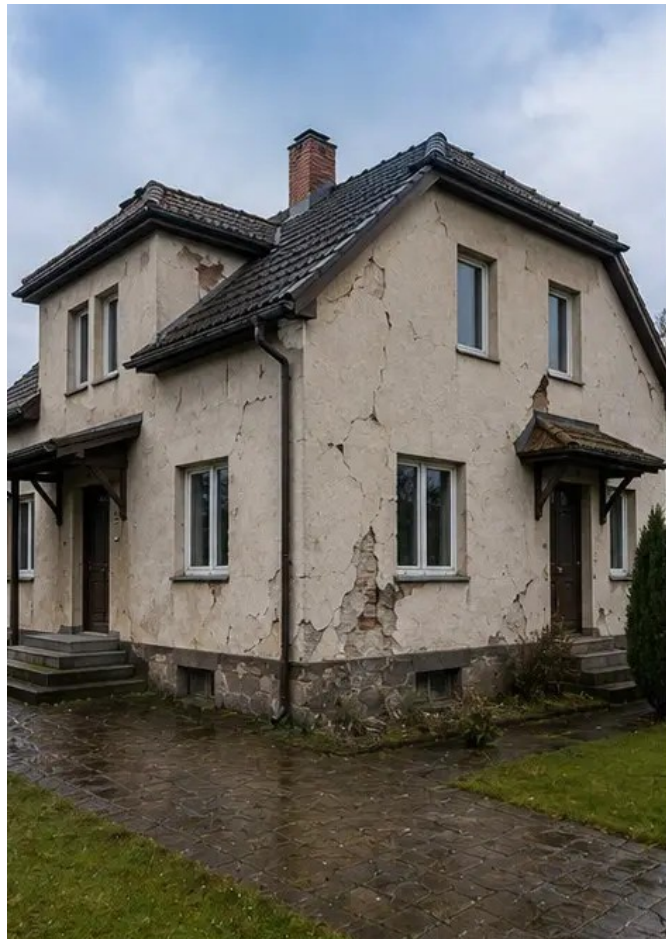
Снимка №1 Общ изглед на инспектирания имот

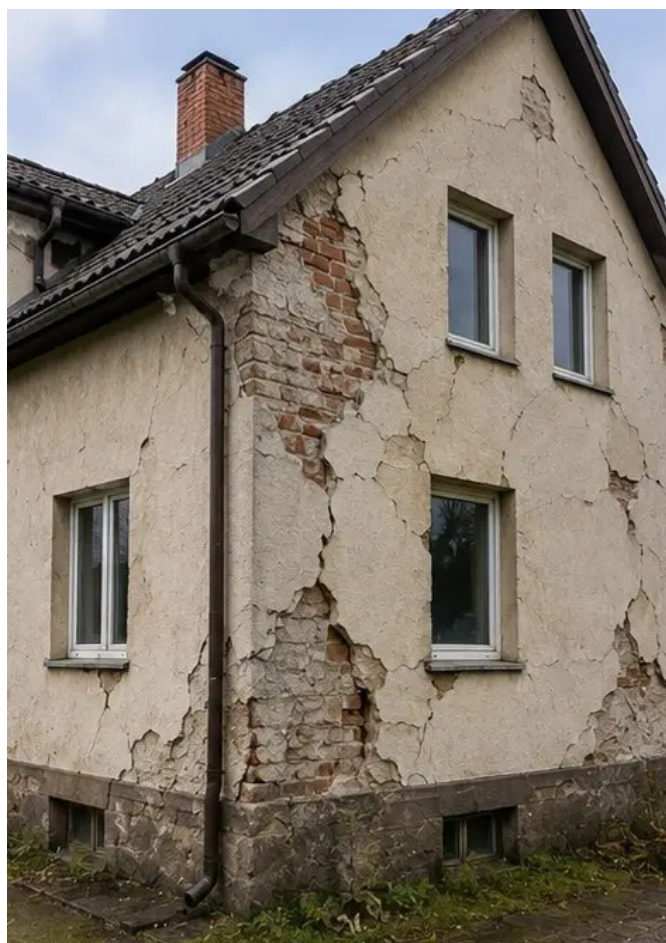
Снимка №2 Общ преглед на външни щети, документирани при инспекцията

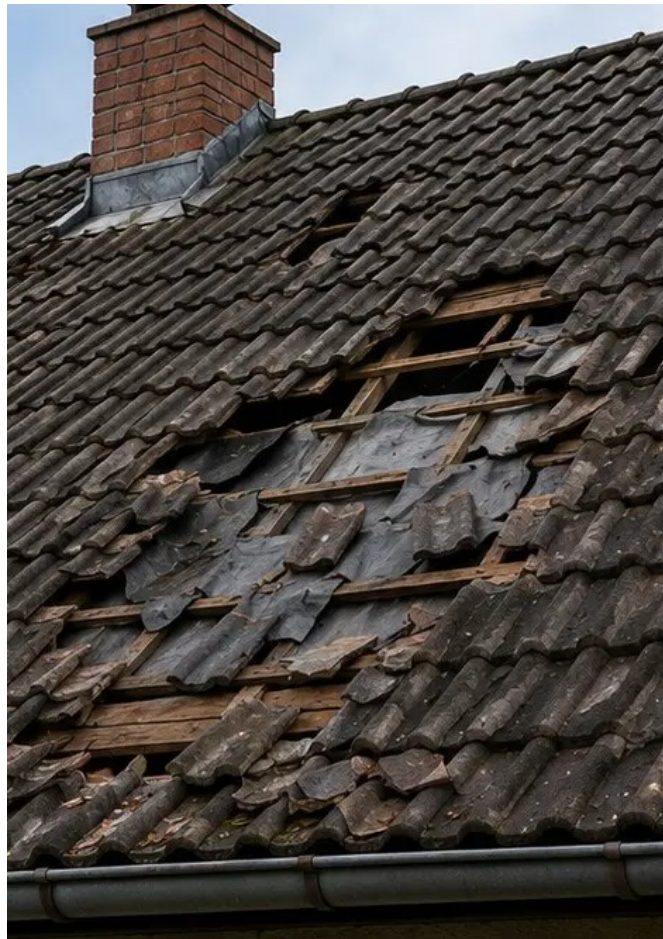
Снимка №3 Повредена покривна зона, идентифицирана и записана

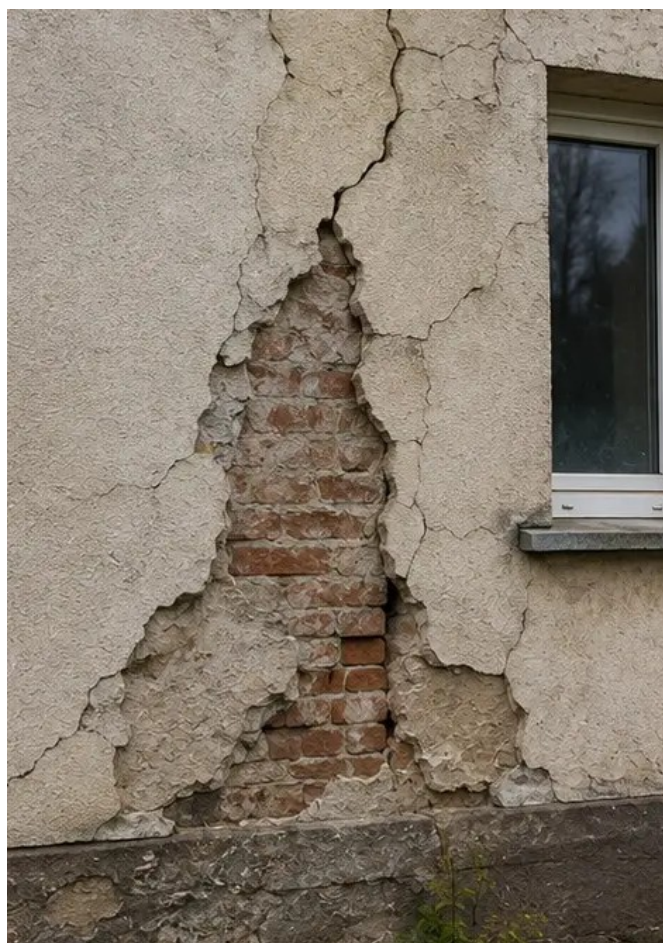
Снимка №4 Щети по външна стена, документирани за оценка

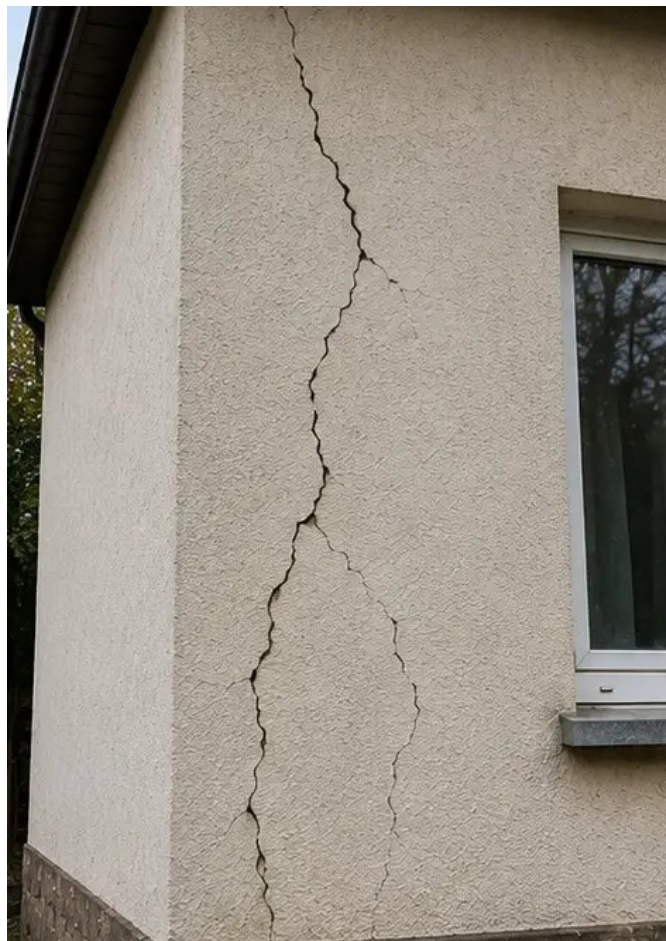
Снимка №5 Пукнатина в носеща стена, документирана при инспекцията

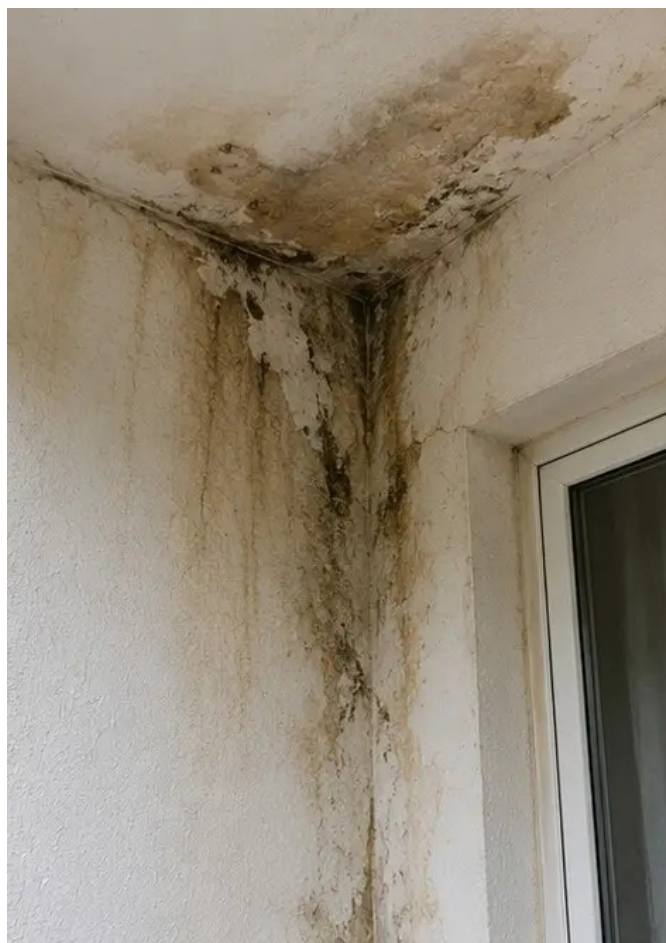
Снимка №6 Зона с водни щети, идентифицирана и записана

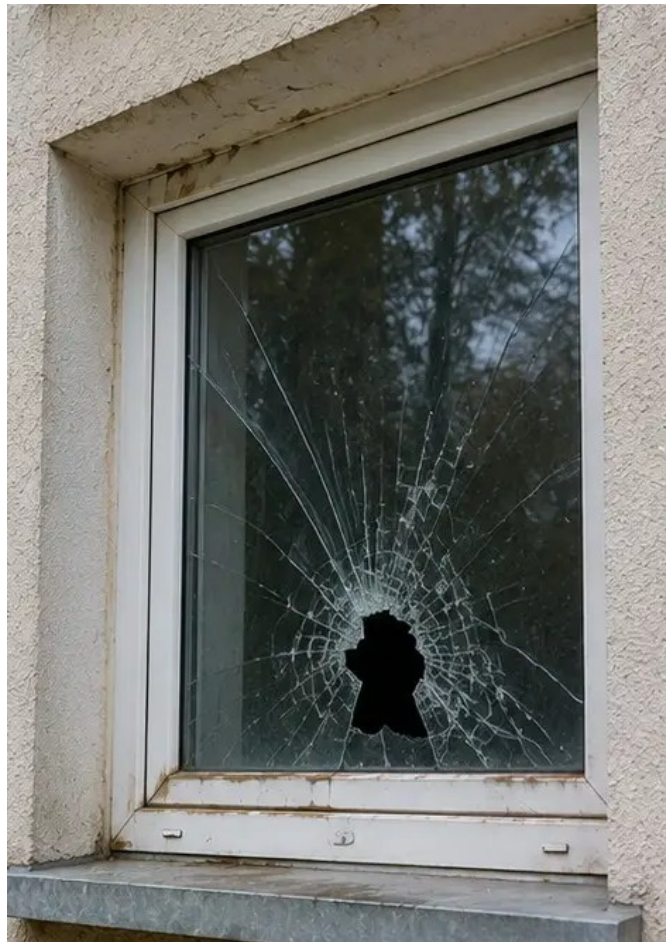
Снимка №7 Повреден прозорец, документиран за оценка

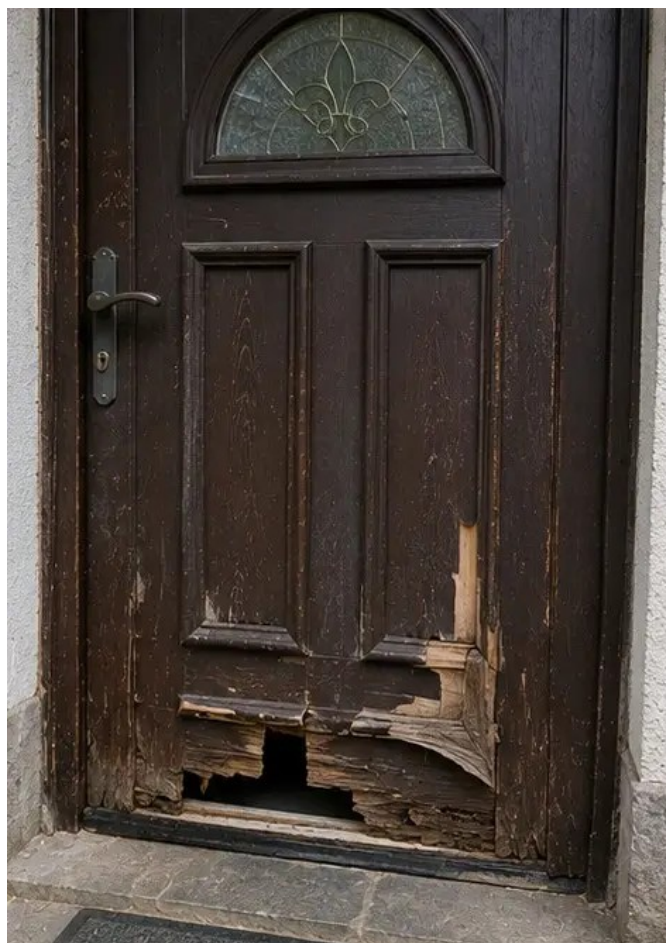
Снимка №8 Повредена входна врата, записана при инспекцията

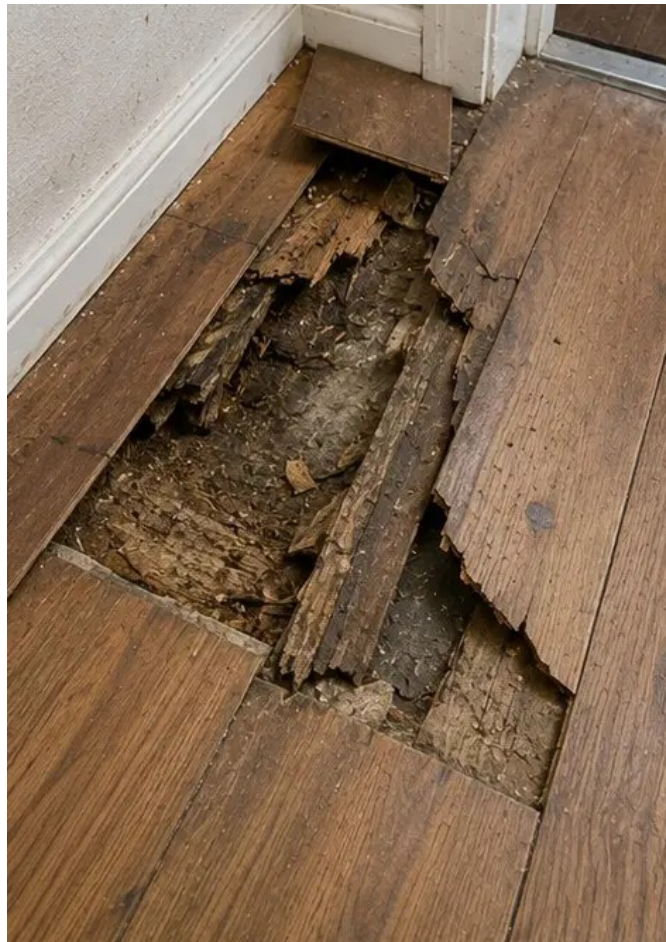
Снимка №9 Повредена подова настилка, документирана при инспекцията

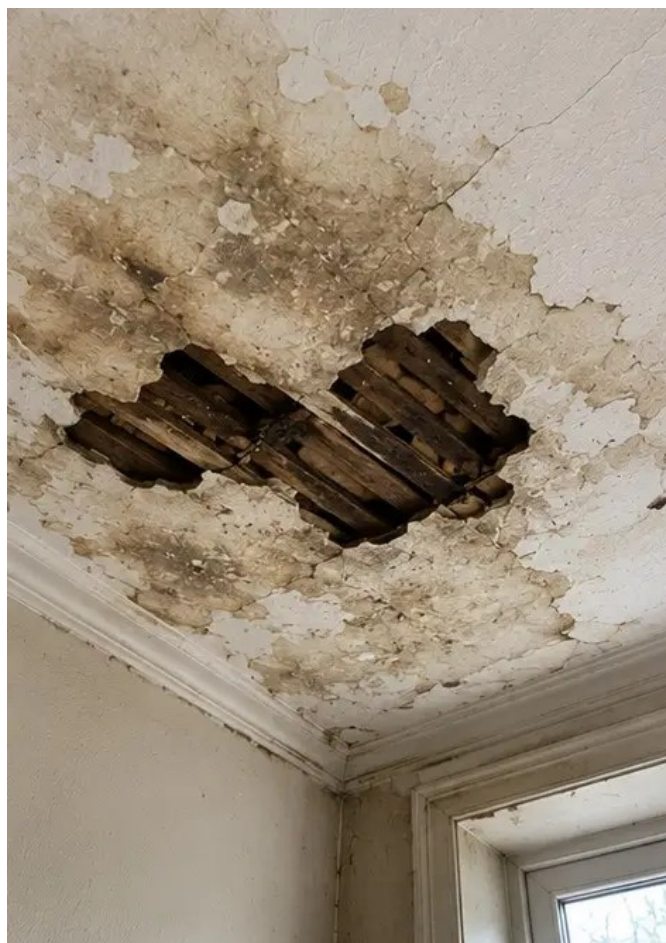
Снимка №10 Щети по тавана, идентифицирани и записани

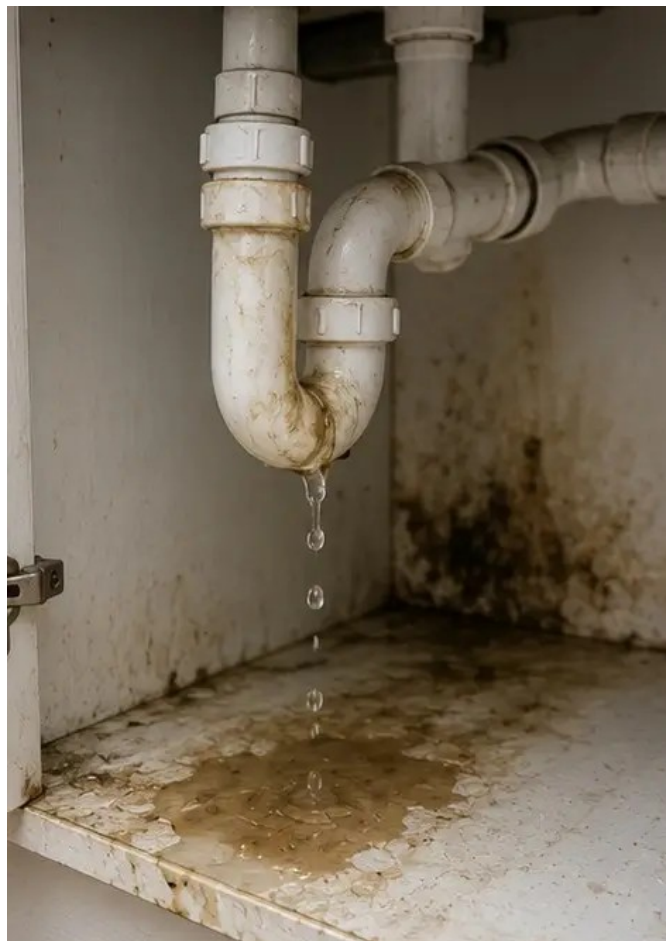
Снимка №11 Щети от теч на водопровод, документирани

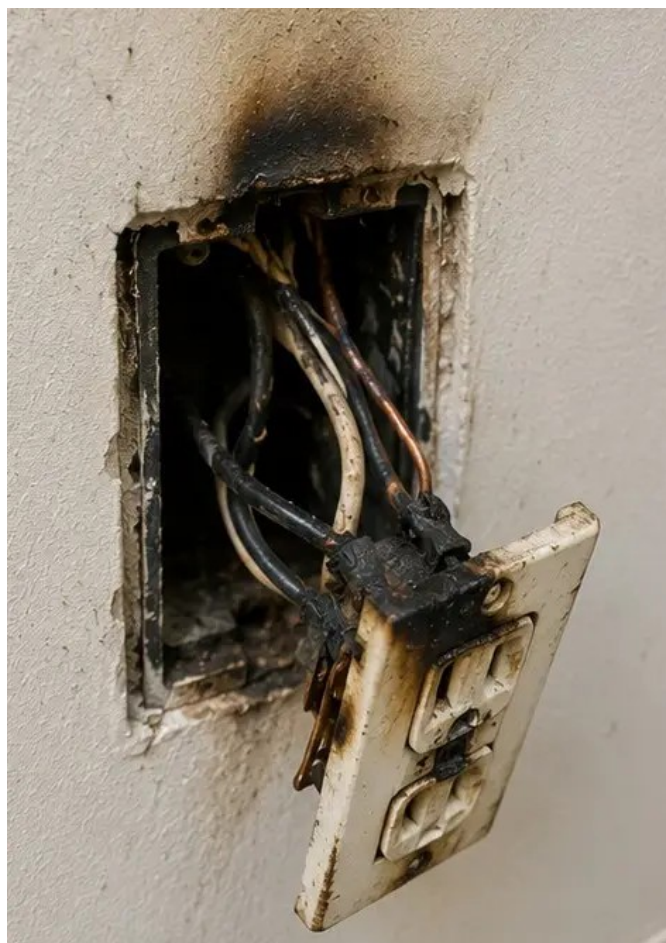
Снимка №12 Щети по електрическата система, записани при инспекцията

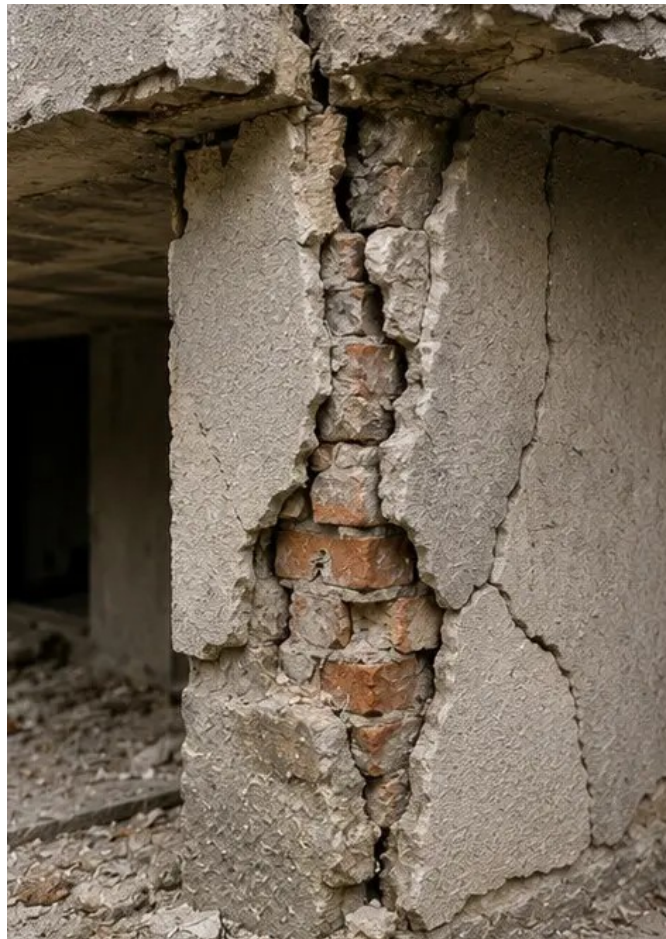
Снимка №13 Детайл на конструктивна повреда,  
документиран за оценка

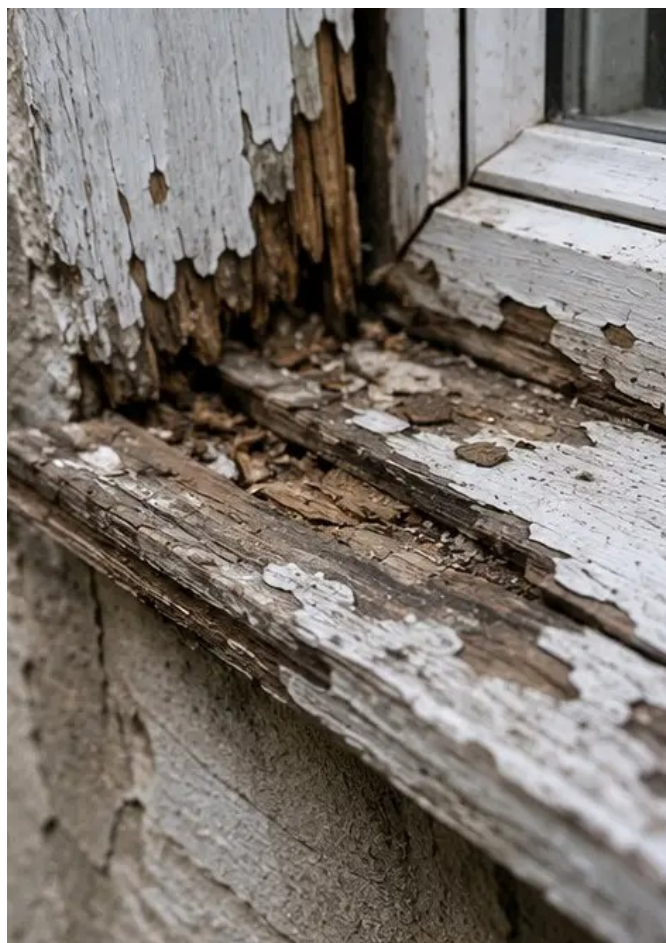
Снимка №14 Снимка отблизо за доказателство на  
идентифицирана повреда

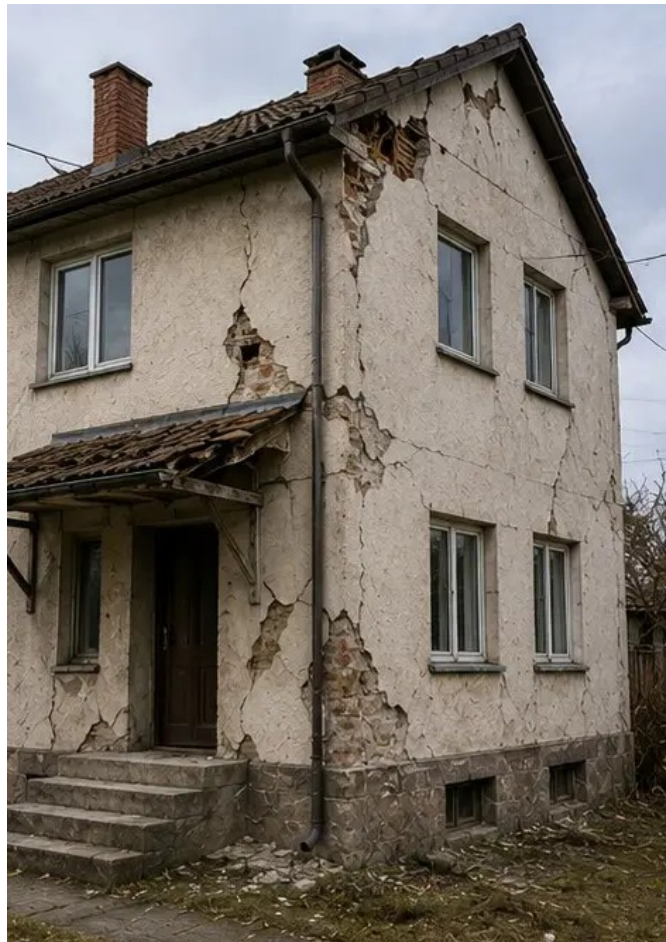
Снимка №15 Общ преглед на множество места с щети

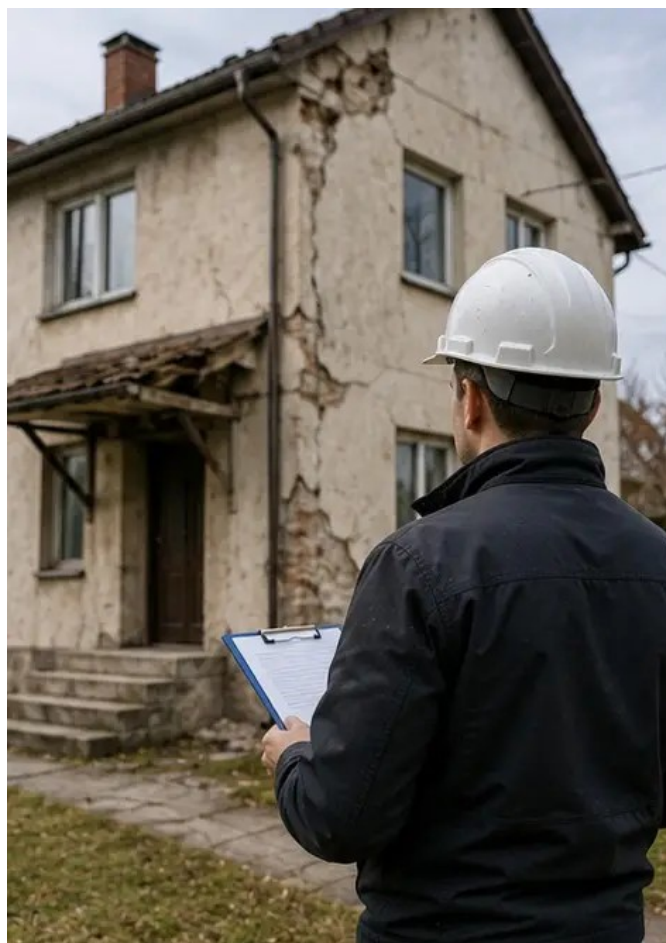
Снимка №16 Обобщаваща снимка от крайната инспекция за щети
