Доклад за оглед на щети – Оценка на щети

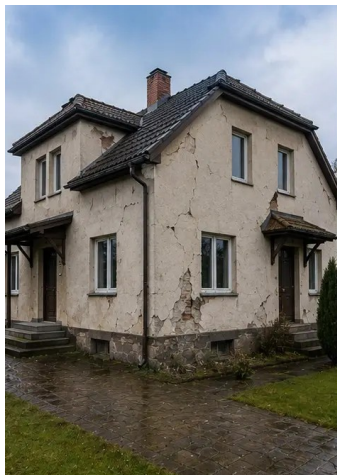
Photo #1. Общ изглед на инспектирания имот

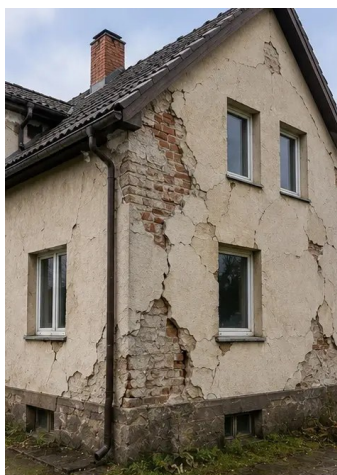
Photo #2. Общ преглед на външни щети, документирувани при инспекцията

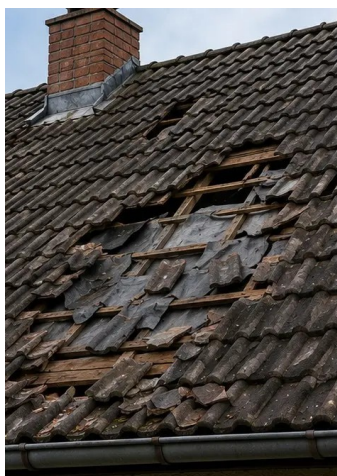
Photo #3. Повредена покривна зона, идентифицирана и записана

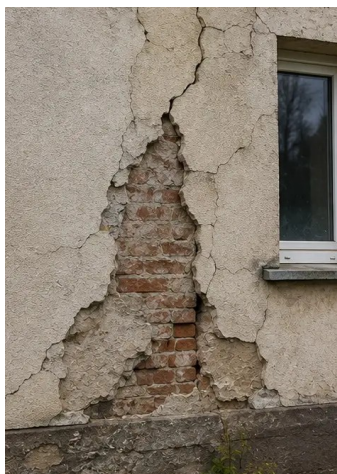
Photo #4. Щети по външна стена, документирувани за оценка

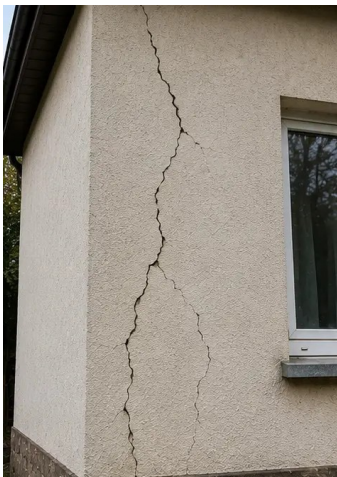
Photo #5. Пукнатина в носеща стена, документирана при инспекцията

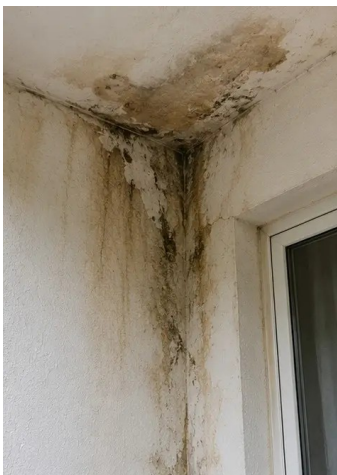
Photo #6. Зона с водни щети, идентифицирана и записана

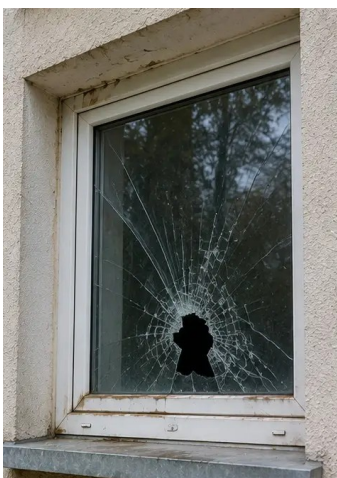
Photo #7. Повреден прозорец, документиран за оценка

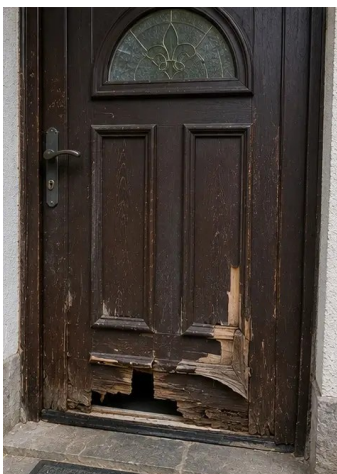
Photo #8. Повредена входна врата, записана при инспекцията

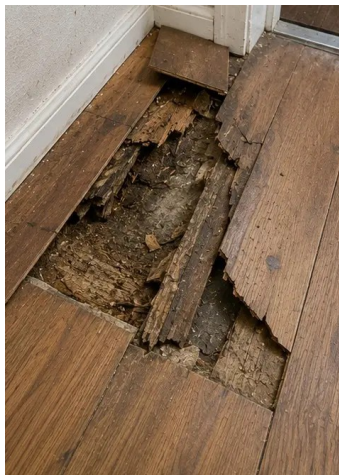
Photo #9. Повредена подова настилка, документирана при инспекцията

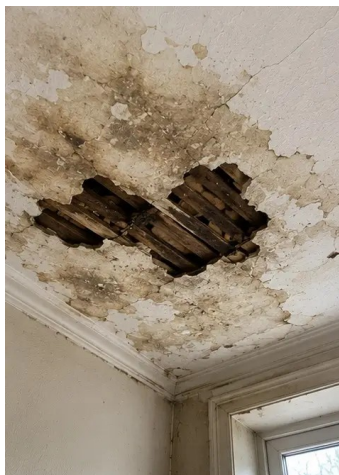
Photo #10. Щети по тавана, идентифицирани и записани

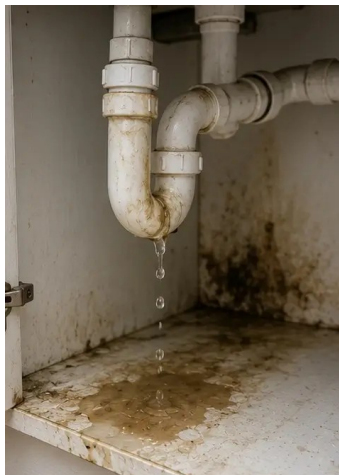
Photo #11. Щети от теч на водопровод, документирани

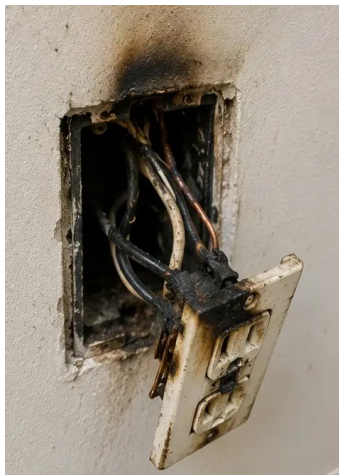
Photo #12. Щети по електрическата система, записани при инспекцията

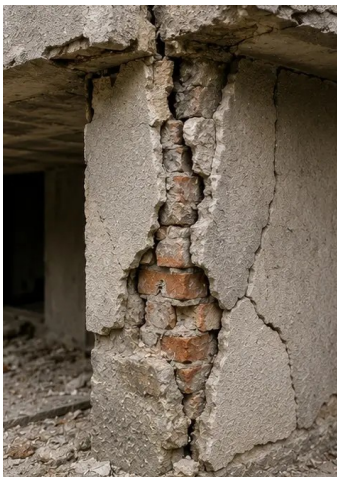
Photo #13. Детайл на конструктивна повреда, документиран за оценка

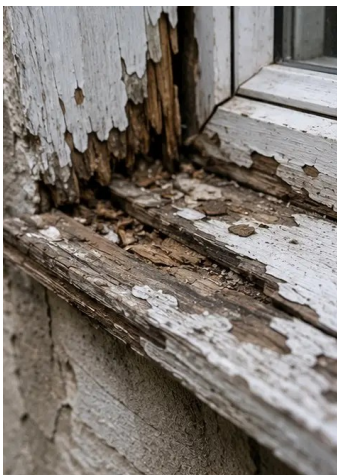
Photo #14. Снимка отблизо за доказателство на идентифицирана повреда

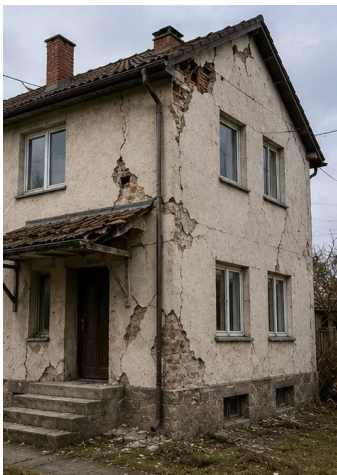
Photo #15. Общ преглед на множество места с щети

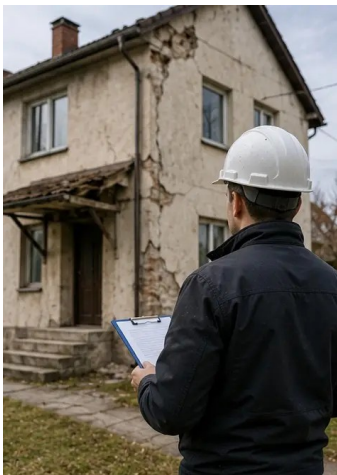
Photo #16. Обобщаваща снимка от крайната инспекция за щети
