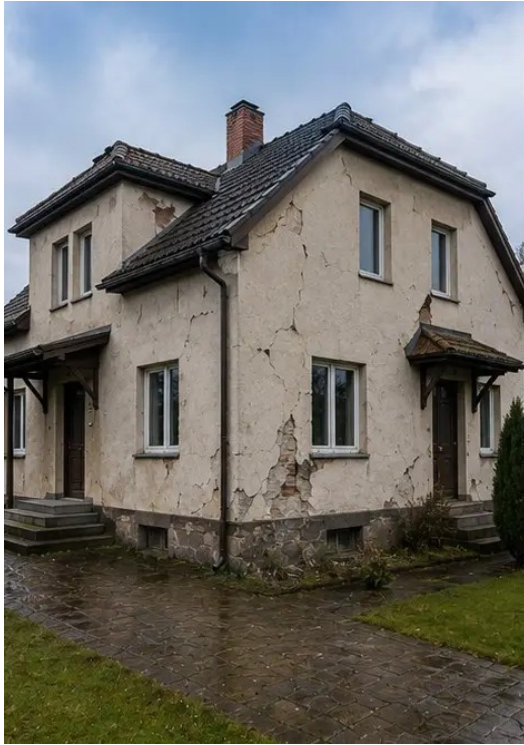
Снимка №1 Общ изглед на инспектирания имот

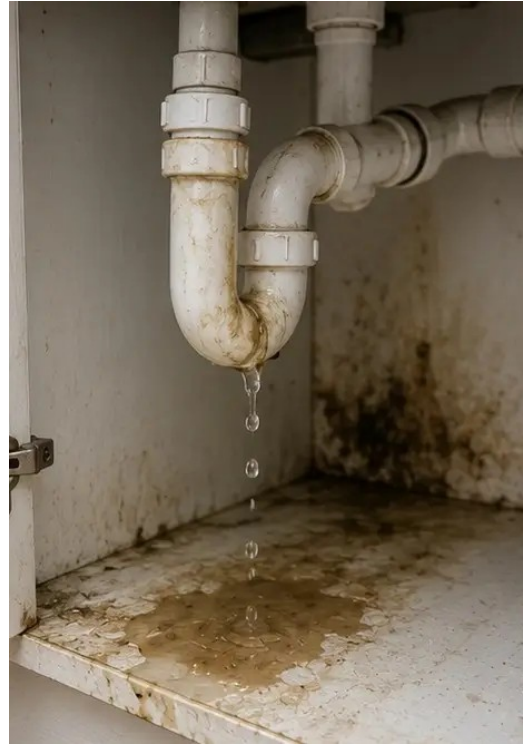
Снимка №11 Щети от теч на водопровод, документирувани

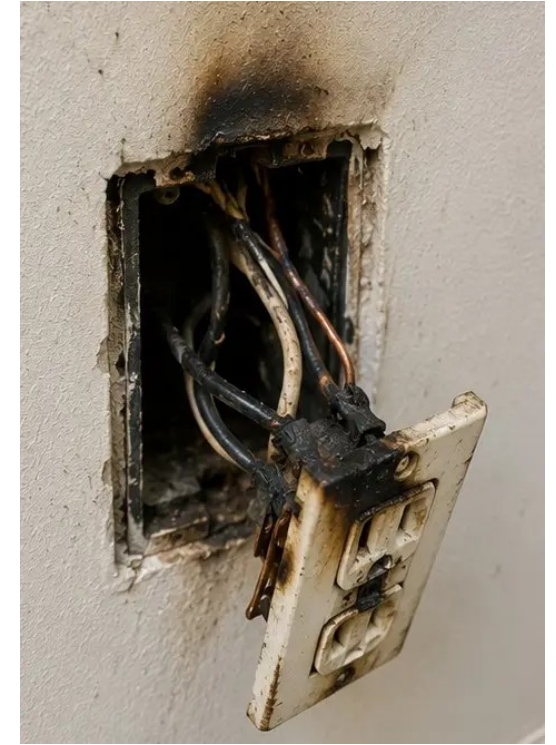
Снимка №12 Щети по електрическата система, записани при инспекцията

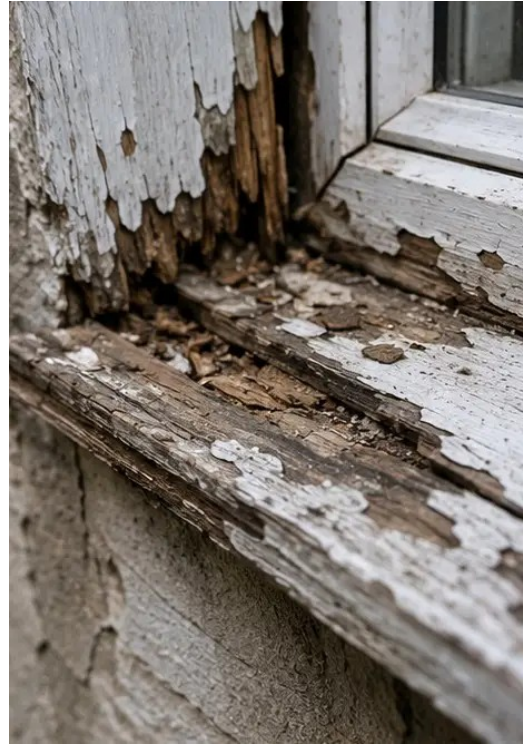
Снимка №14 Снимка отблизо за доказателство на идентифицирана повреда

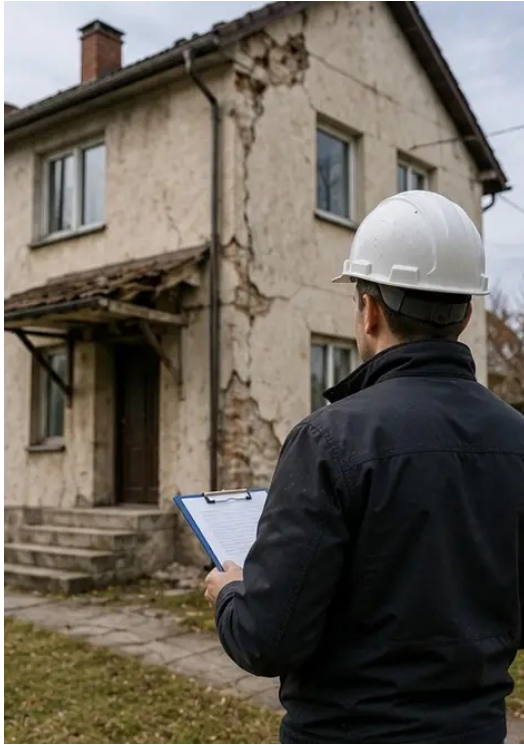
Снимка №16 Обобщаваща снимка от крайната инспекция за щети
