Zpráva o kontrole poškození – Hodnocení poškození

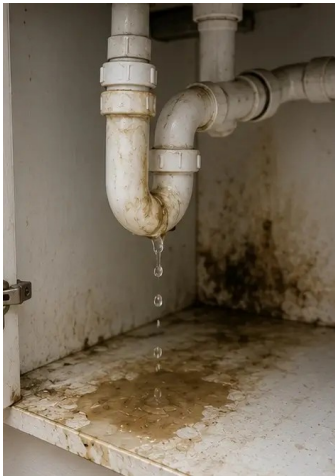
Photo #11. Poškození únikem vody z instalace zdokumentováno

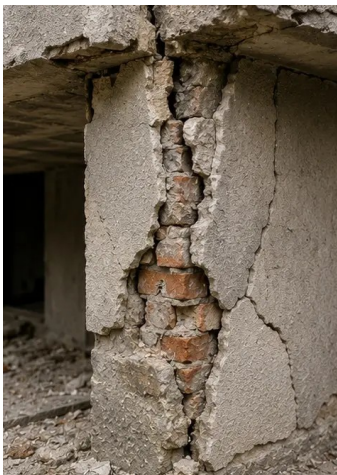
Photo #13. Detail konstrukčního poškození zdokumentován pro posouzení

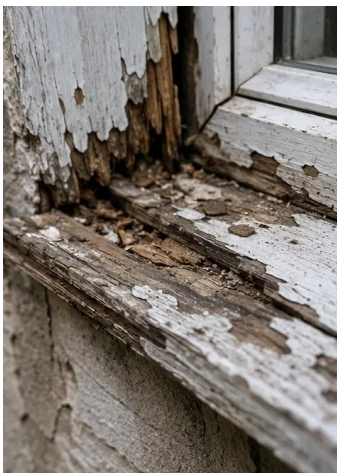
Photo #14. Detailní fotografie identifikovaného poškození

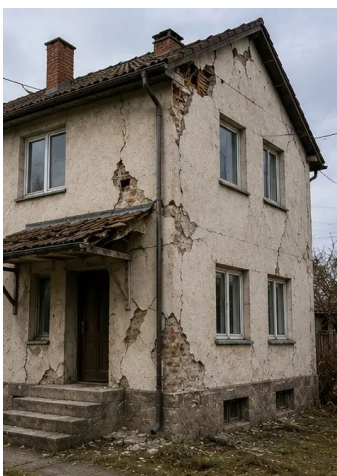
Photo #15. Přehled více poškozených míst

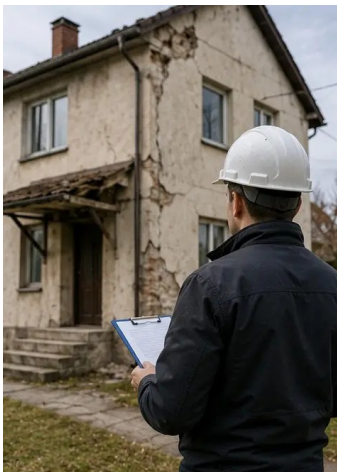
Photo #16. Souhrnná fotografie závěrečné prohlídky poškození
