Zpráva o kontrole poškození – Pojistná událost

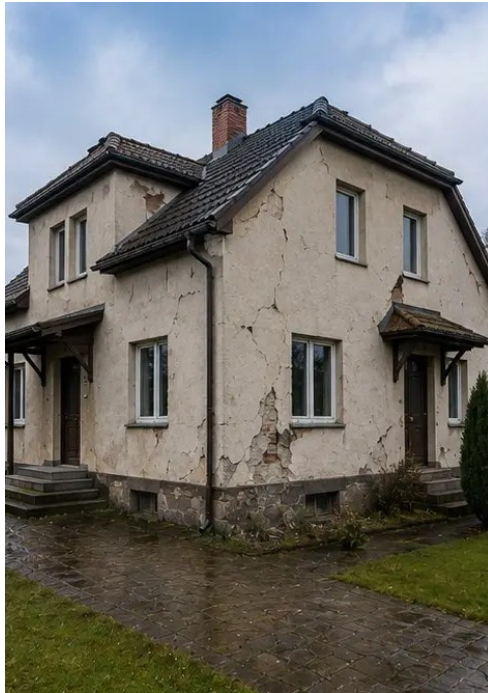
Fotografie č. 1 Celkový pohled na kontrolovanou nemovitost

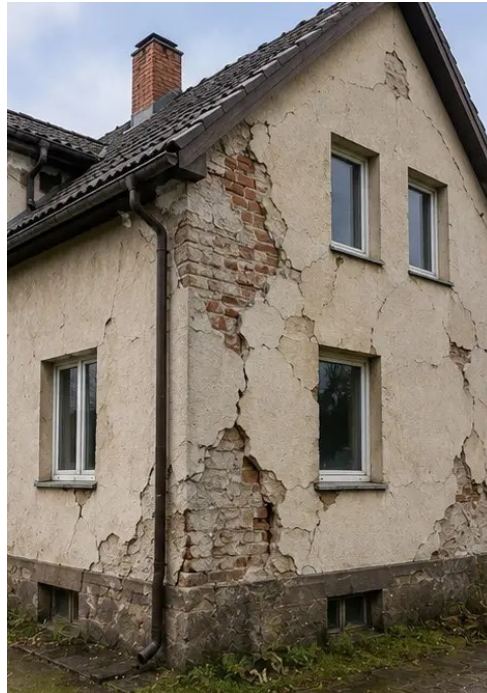
Fotografie č. 2 Přehled vnějších poškození zdokumentovaných během prohlídky

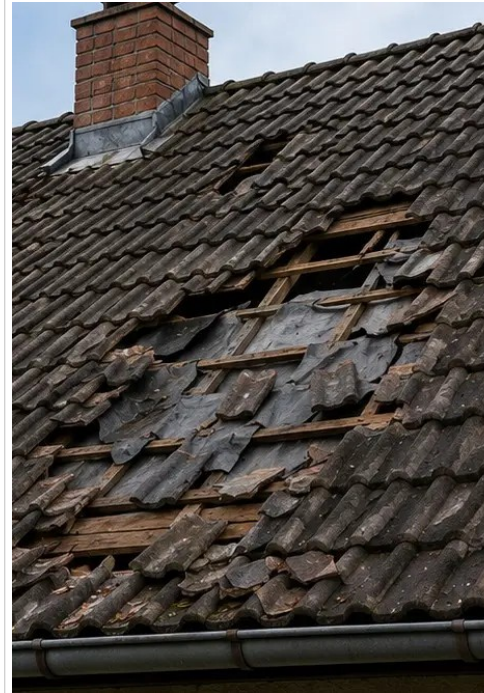
Fotografie č. 3 Poškozená oblast střechy identifikována a zaznamenána

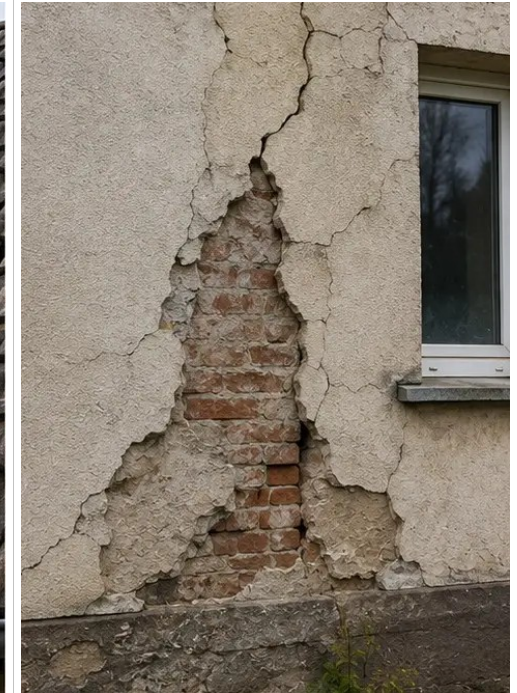
Fotografie č. 4 Poškození vnější zdi zdokumentováno pro posouzení

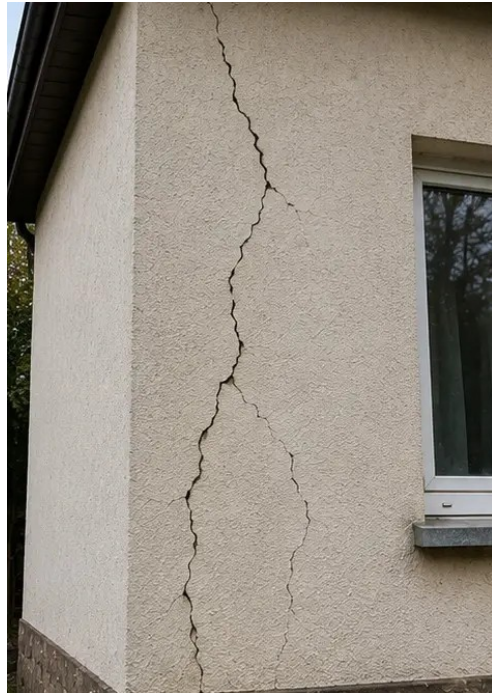
Fotografie č. 5 Trhlina v nosné zdi zdokumentována během prohlídky

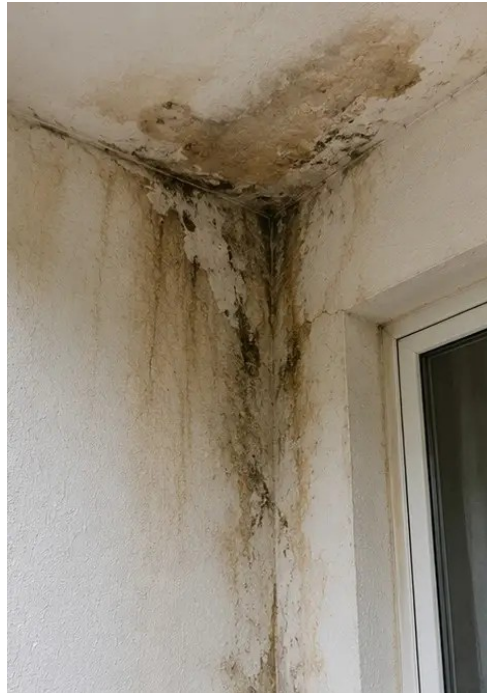
Fotografie č. 6 Oblast poškození vodou identifikována a zaznamenána

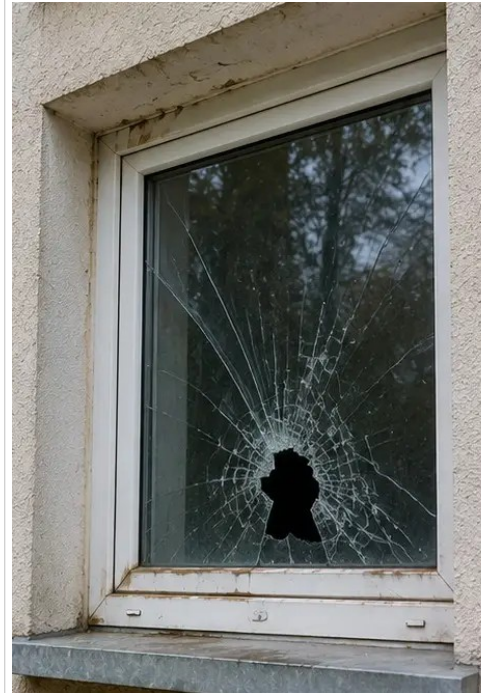
Fotografie č. 7 Poškozené okno zdokumentováno pro vyhodnocení

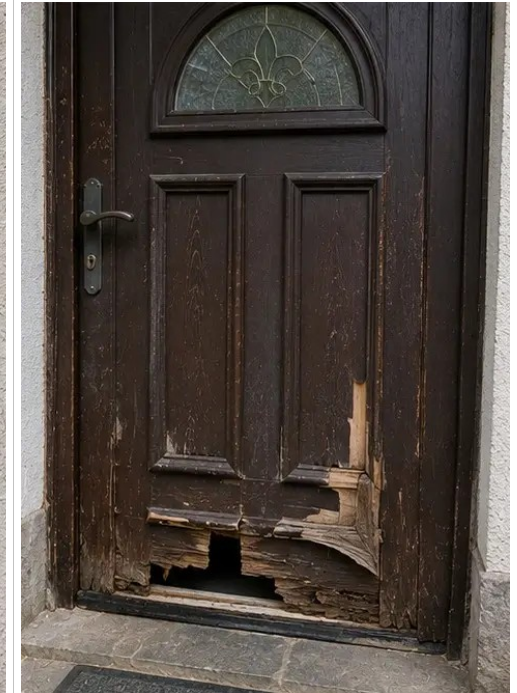
Fotografie č. 8 Poškozené vstupní dveře zaznamenány během prohlídky

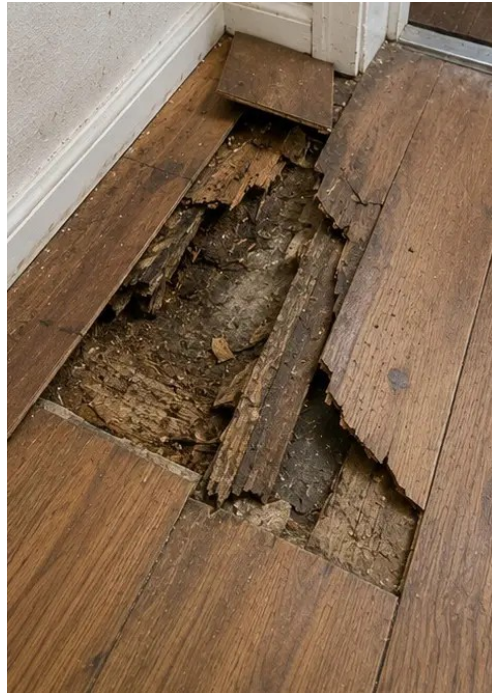
Fotografie č. 9 Poškozená podlaha zdokumentována během prohlídky

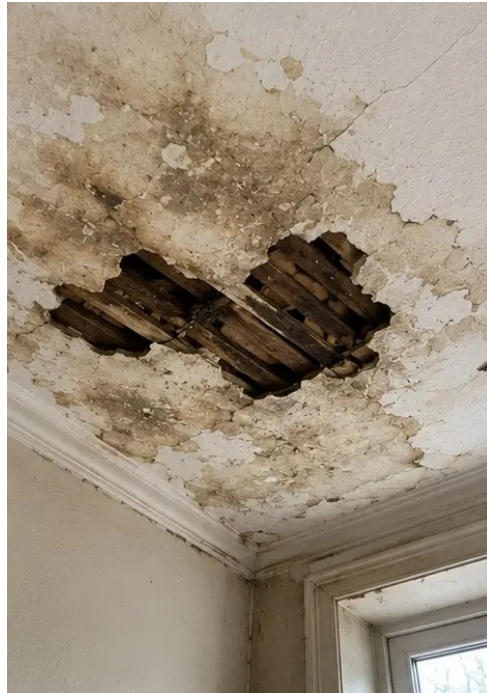
Fotografie č. 10 Poškození stropu identifikováno a zaznamenáno

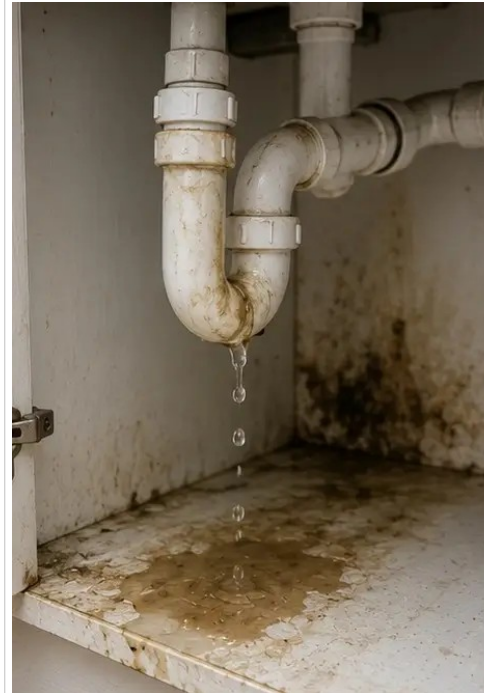
Fotografie č. 11 Poškození únikem vody z instalace zdokumentováno

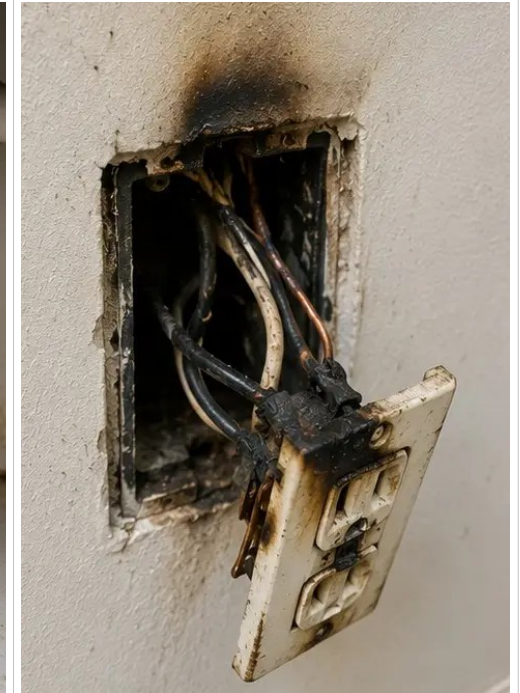
Fotografie č. 12 Poškození elektrického systému zaznamenáno během prohlídky

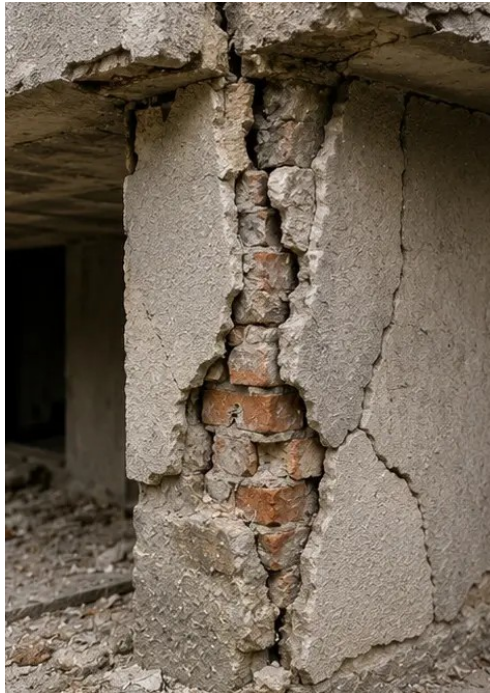
Fotografie č. 13 Detail konstrukčního poškození zdokumentován pro posouzení

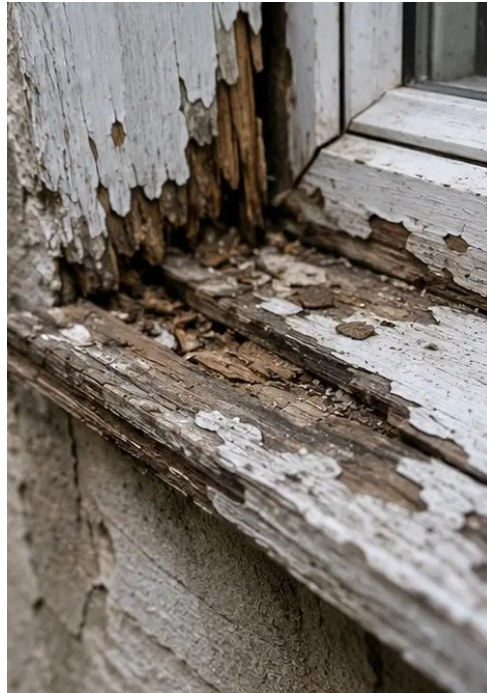
Fotografie č. 14 Detailní fotografie identifikovaného poškození

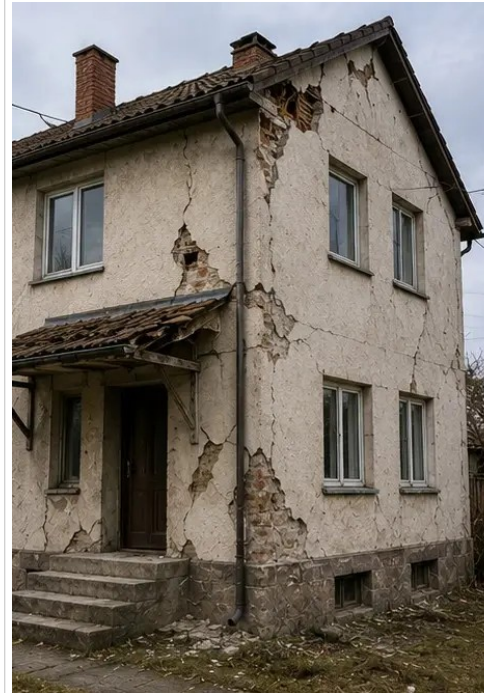
Fotografie č. 15 Přehled více poškozených míst

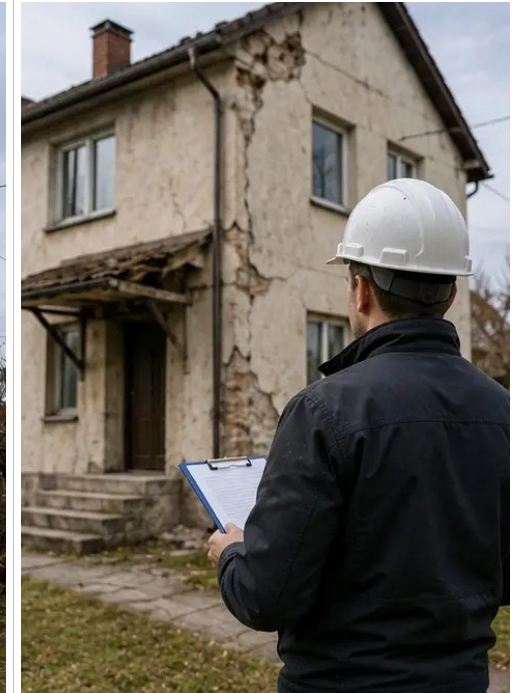
Fotografie č. 16 Souhrnná fotografie závěrečné prohlídky poškození
