Αναφορά επιθεώρησης ζημιών – Ασφαλιστική απαίτηση

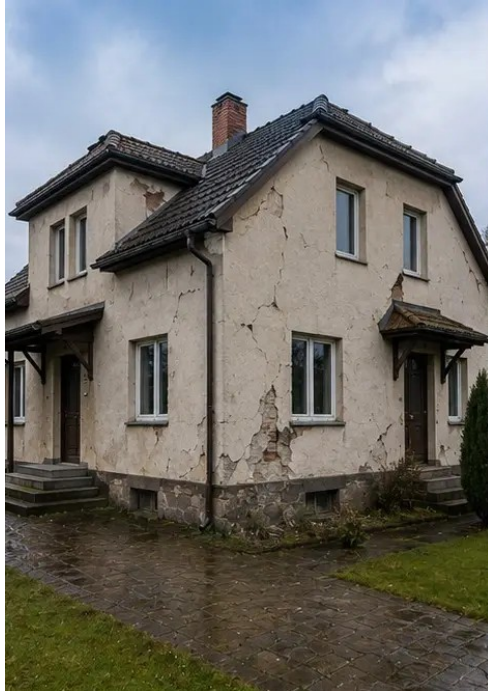
Φωτογραφία Νο1 Γενική άποψη του επιθεωρημένου ακινήτου

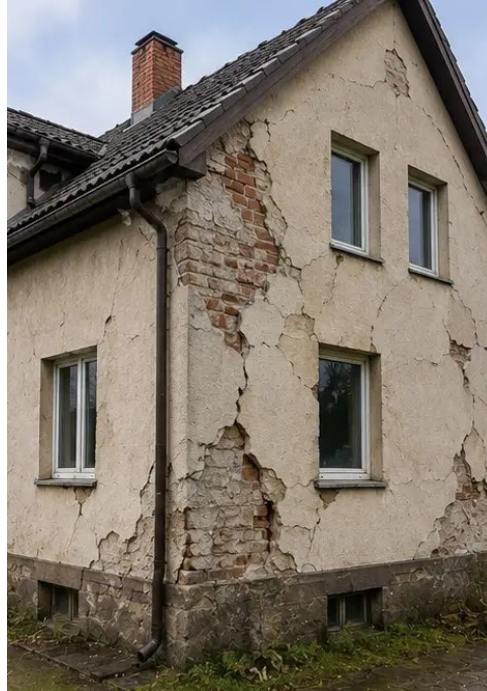
Φωτογραφία Νο2 Επισκόπηση εξωτερικών ζημιών που τεκμηριώθηκαν κατά την επιθεώρηση

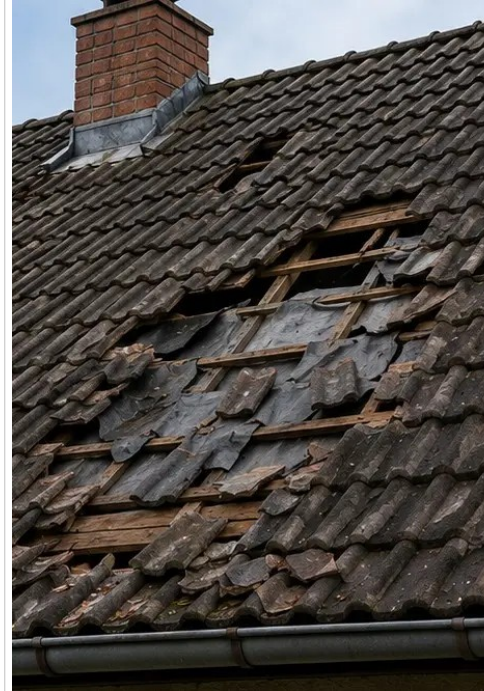
Φωτογραφία Νο3 Προσδιορισμένη και καταγεγραμμένη περιοχή ζημιάς οροφής

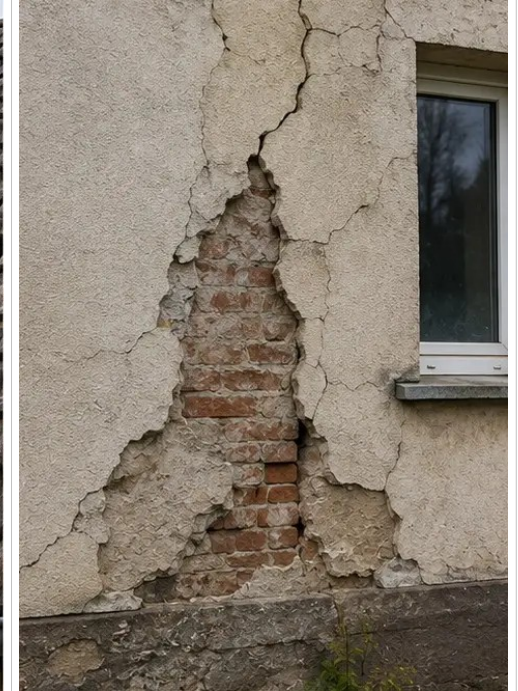
Φωτογραφία Νο4 Ζημιά εξωτερικού τοίχου τεκμηριώθηκε για αξιολόγηση

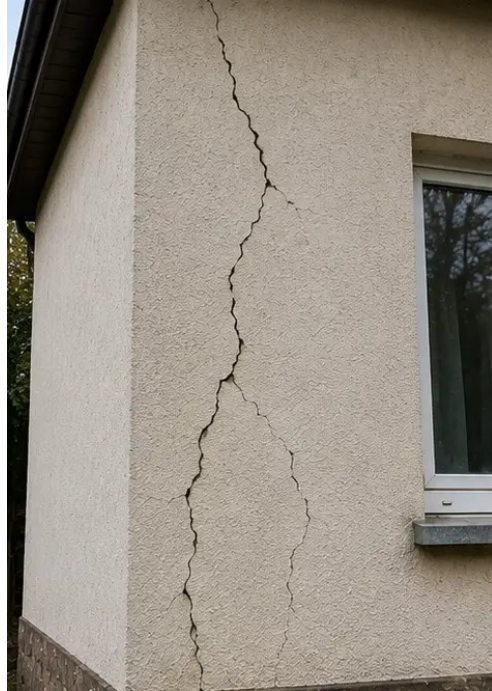
Φωτογραφία Νο5 Ρωγμή σε φέροντα τοίχο τεκμηριώθηκε κατά την επιθεώρηση

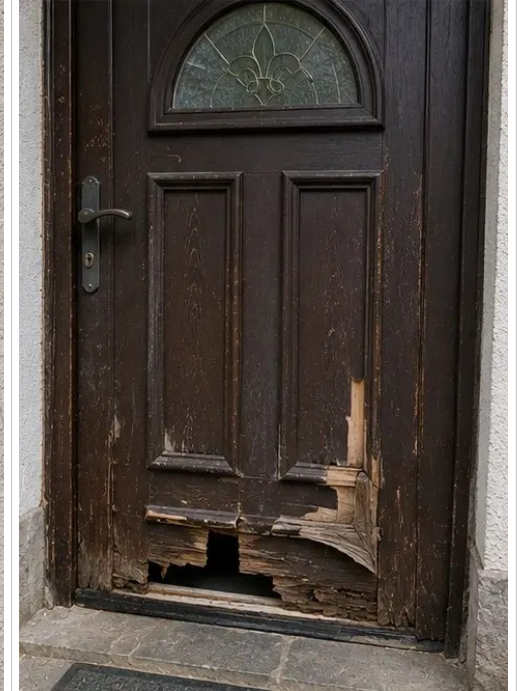
Φωτογραφία Νο8 Κατεστραμμένη είσοδος καταγράφηκε κατά την επιθεώρηση

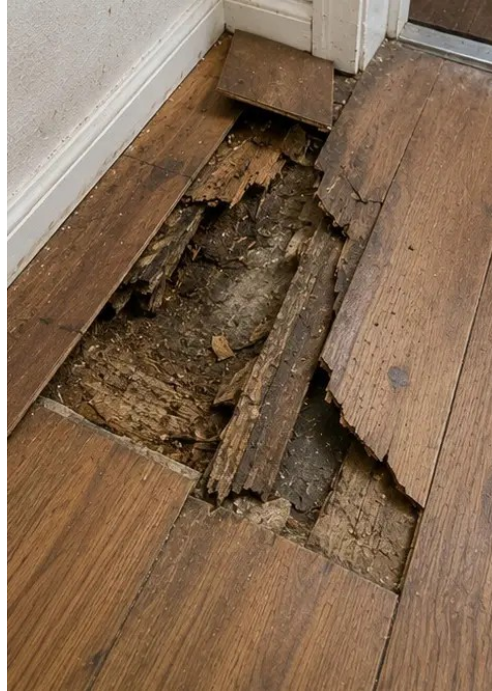
Φωτογραφία Νο9 Ζημιά δαπέδου τεκμηριώθηκε κατά την επιθεώρηση

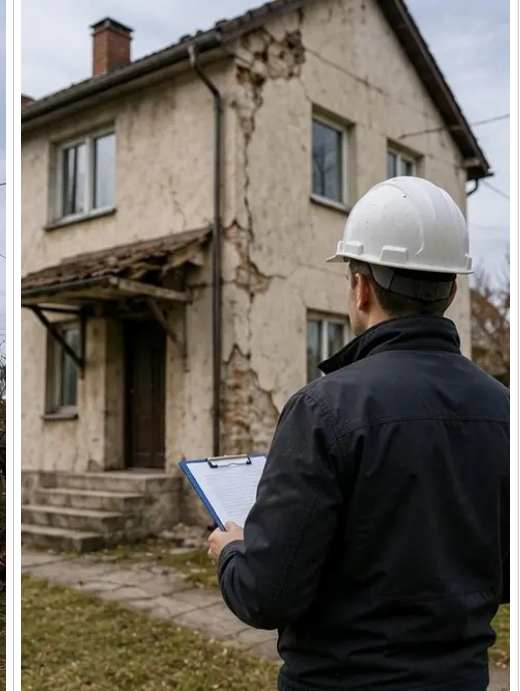
Φωτογραφία Νο16 Συνοπτική φωτογραφία τελικής επιθεώρησης ζημιών
