Αναφορά επιθεώρησης ζημιών – Τεκμηρίωση αποδεικτικών

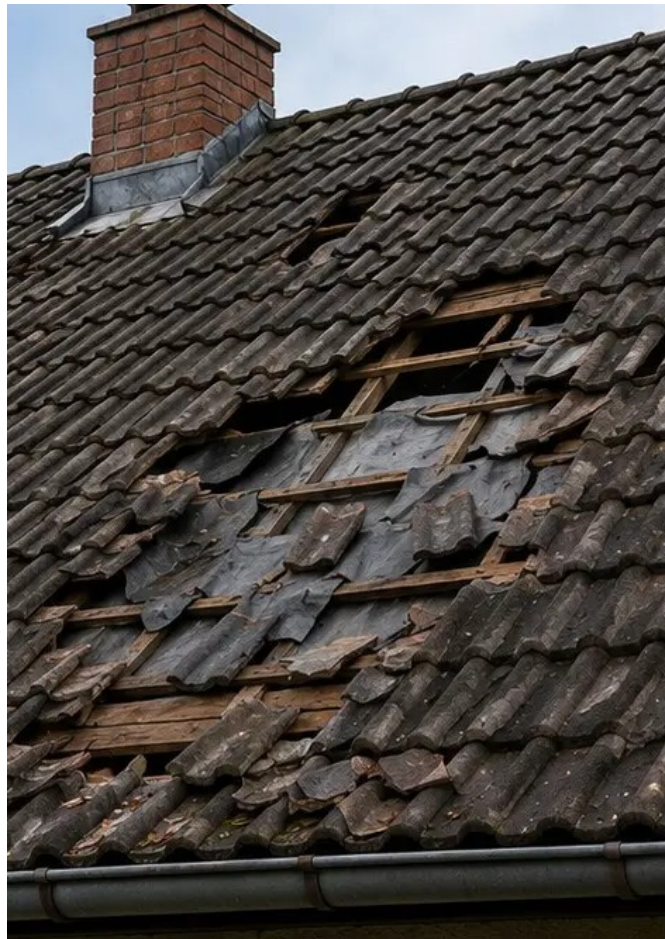
Φωτογραφία №3 Προσδιορισμένη και καταγεγραμμένη περιοχή ζημιάς οροφής

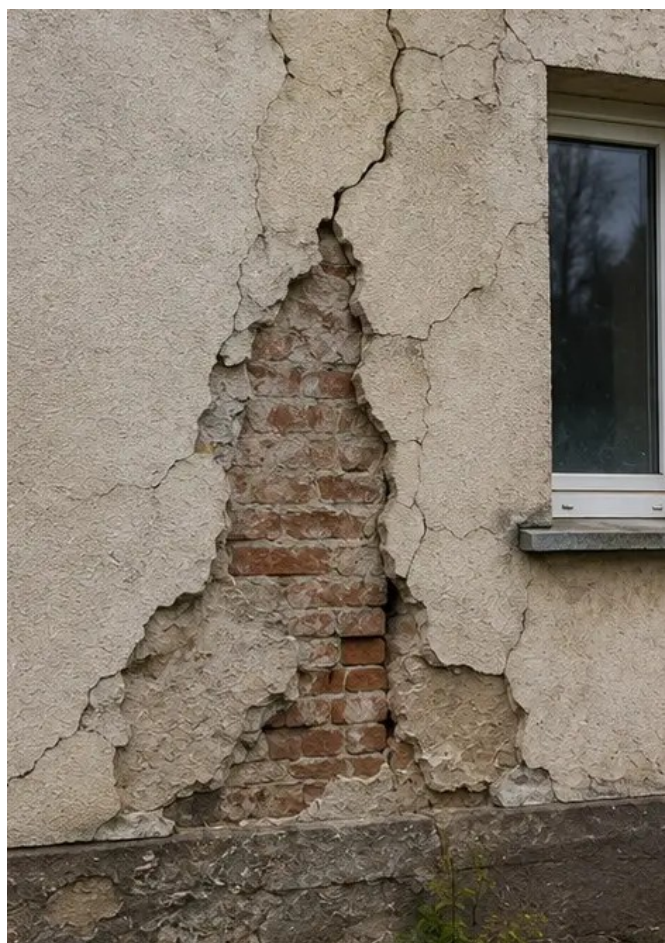
Φωτογραφία №4 Ζημιά εξωτερικού τοίχου τεκμηριώθηκε για αξιολόγηση

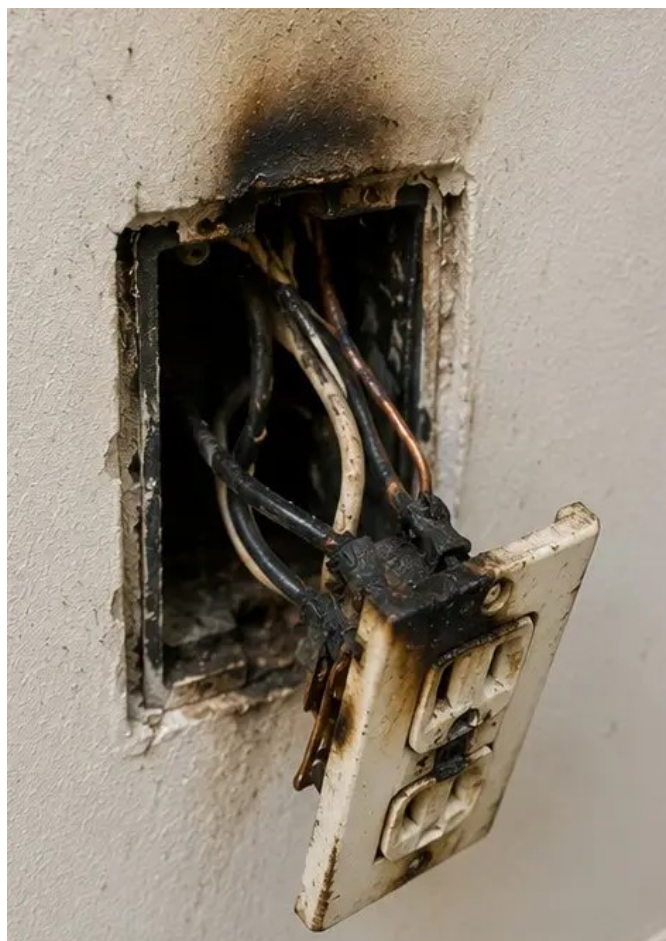
Φωτογραφία Νο12 Ζημιά ηλεκτρικού συστήματος καταγράφηκε κατά την επιθεώρηση

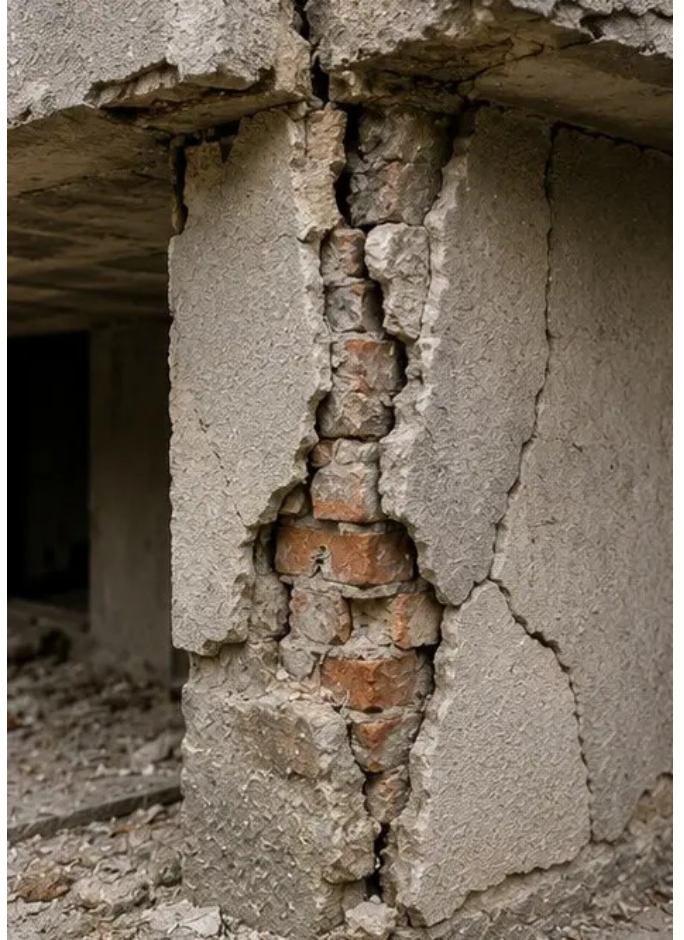
Φωτογραφία Νο13 Λεπτομέρεια δομικής ζημιάς τεκμηριώθηκε για αξιολόγηση

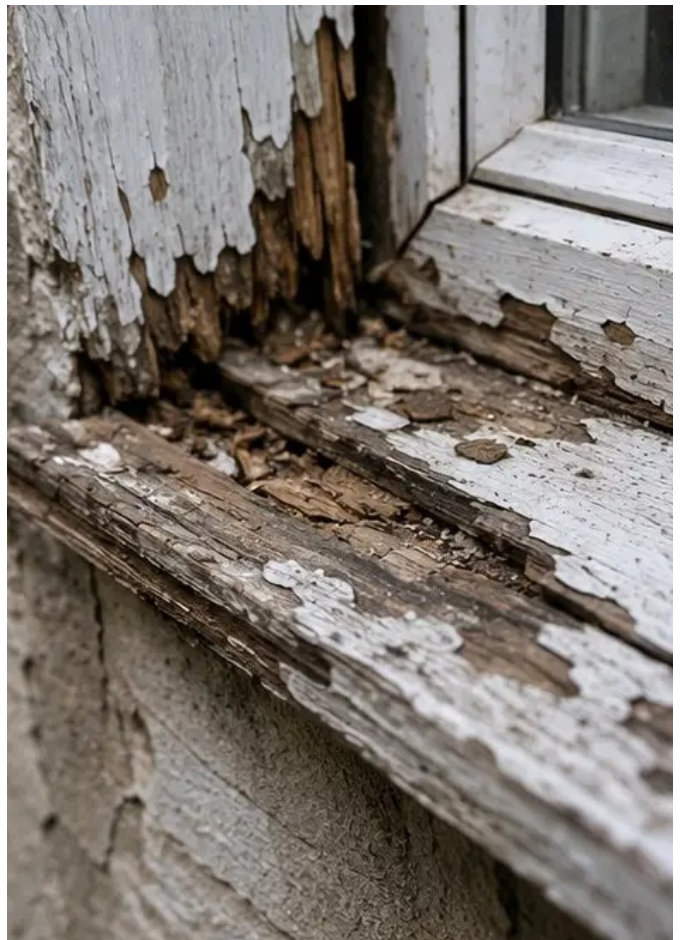
Φωτογραφία Νο14 Κοντινή φωτογραφία αποδεικτικού στοιχείου της προσδιορισμένης ζημιάς
