## Φωτογραφική αναφορά επιθεώρησης – Τεκμηρίωση ελέγχου

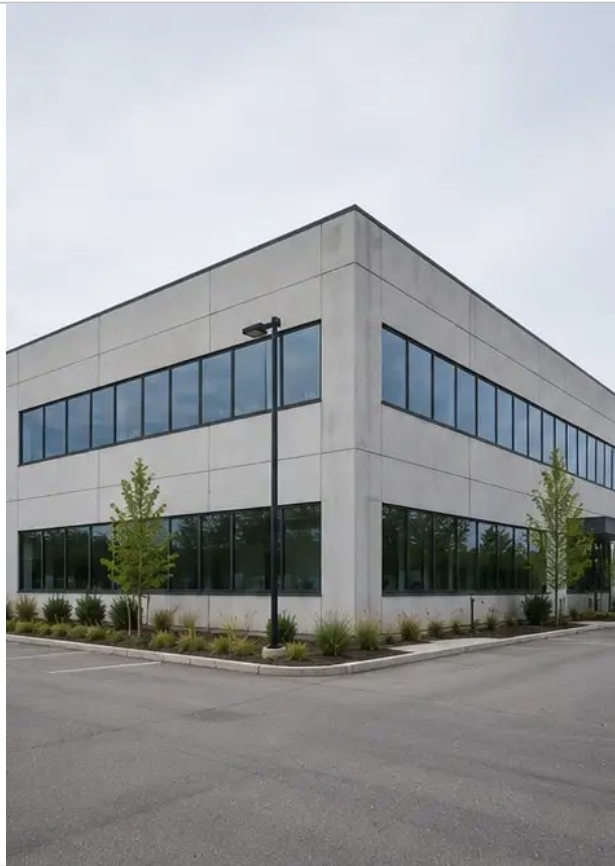
**Φωτογραφία Νο1** Γενική άποψη του επιθεωρημένου ακινήτου

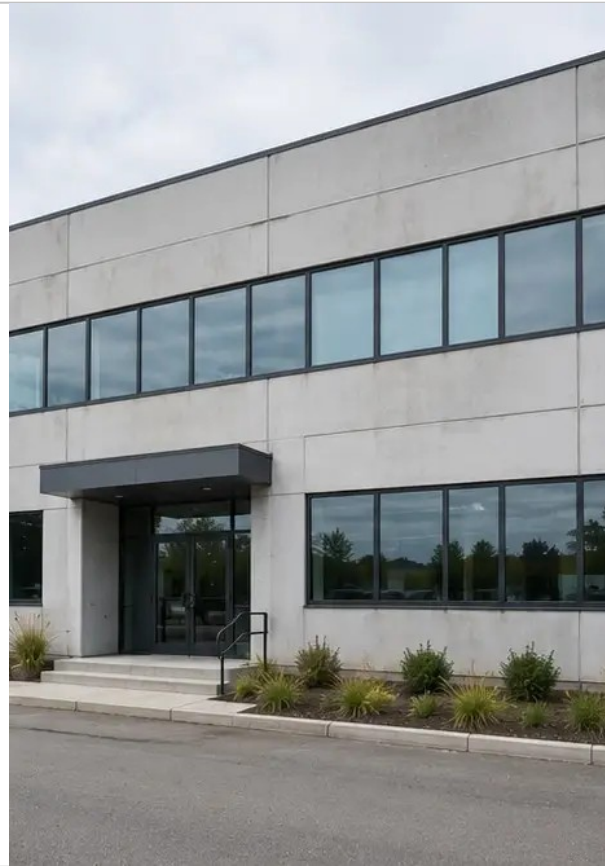
**Φωτογραφία Νο2** Κατάσταση πρόσοψης κατά την επιθεώρηση

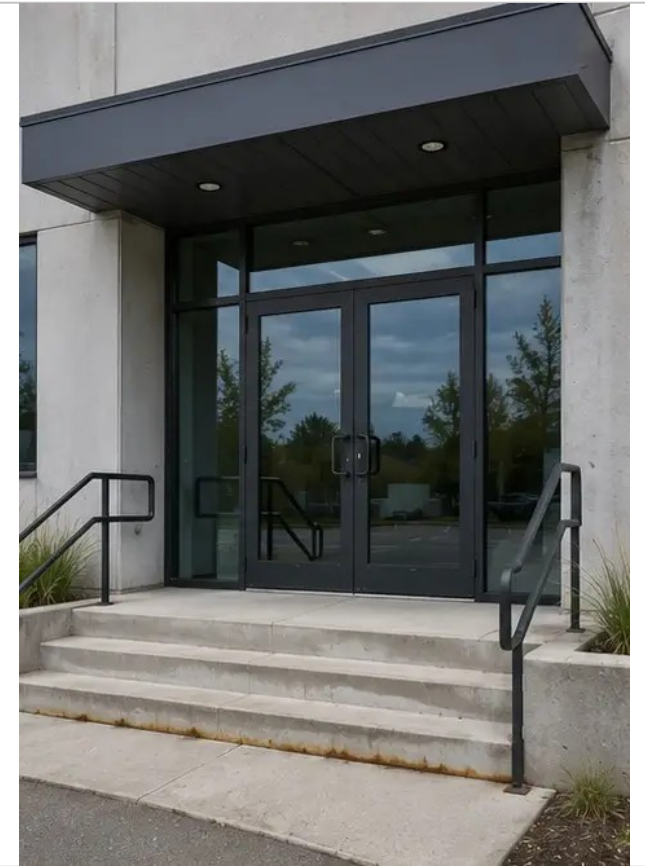
**Φωτογραφία Νο3** Κύρια είσοδος επιθεωρήθηκε και τεκμηριώθηκε

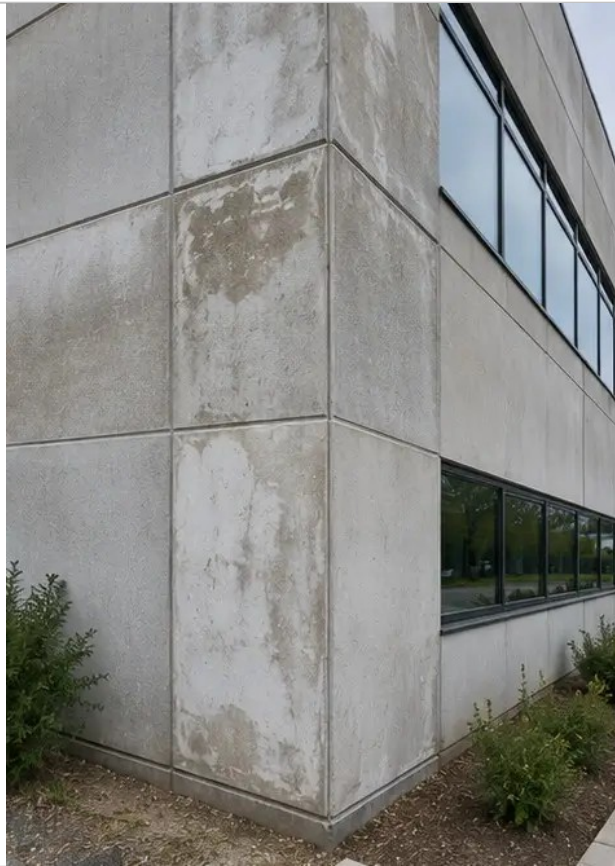
**Φωτογραφία Νο4** Κατάσταση εξωτερικών τοίχων καταγράφηκε κατά την επιθεώρηση

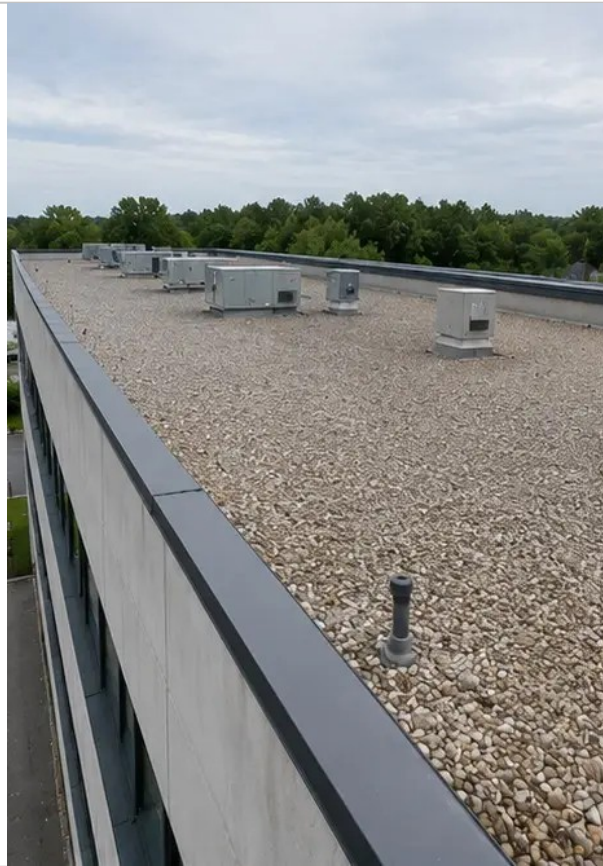
**Φωτογραφία Νο5** Έλεγχος κατάστασης στέγης ολοκληρώθηκε

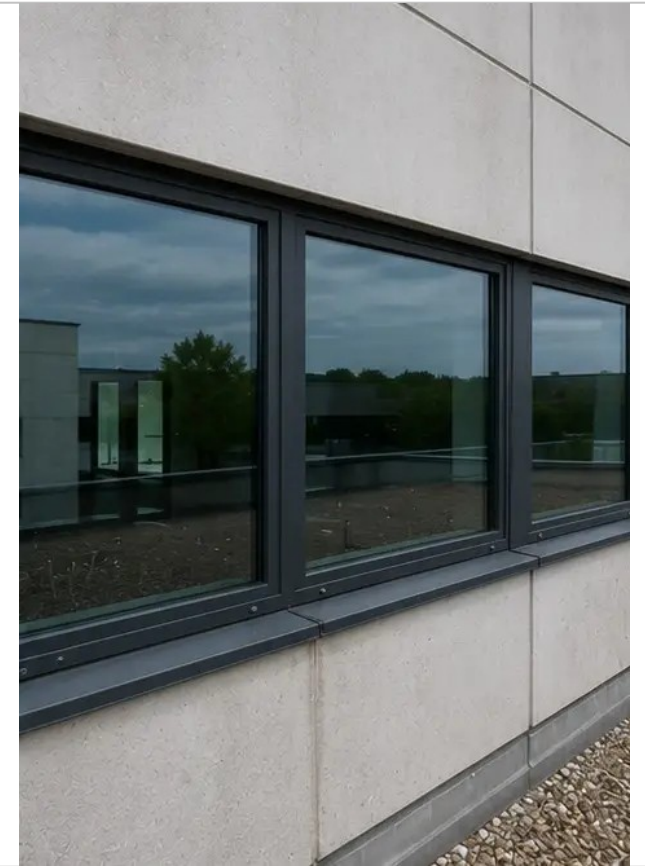
**Φωτογραφία Νο6** Κατάσταση κουφωμάτων τεκμηριώθηκε κατά την επιθεώρηση

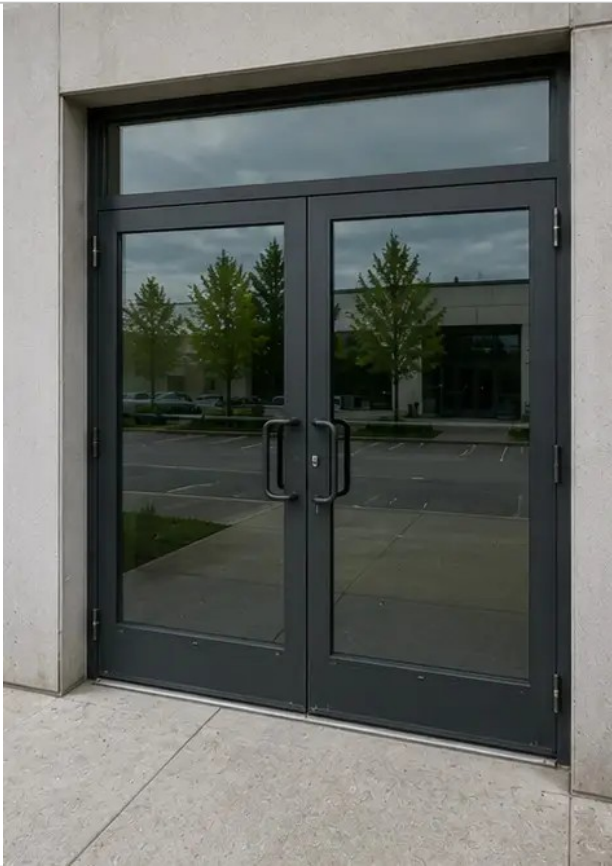
**Φωτογραφία Νο7** Κατάσταση θυρών επιθεωρήθηκε και καταγράφηκε

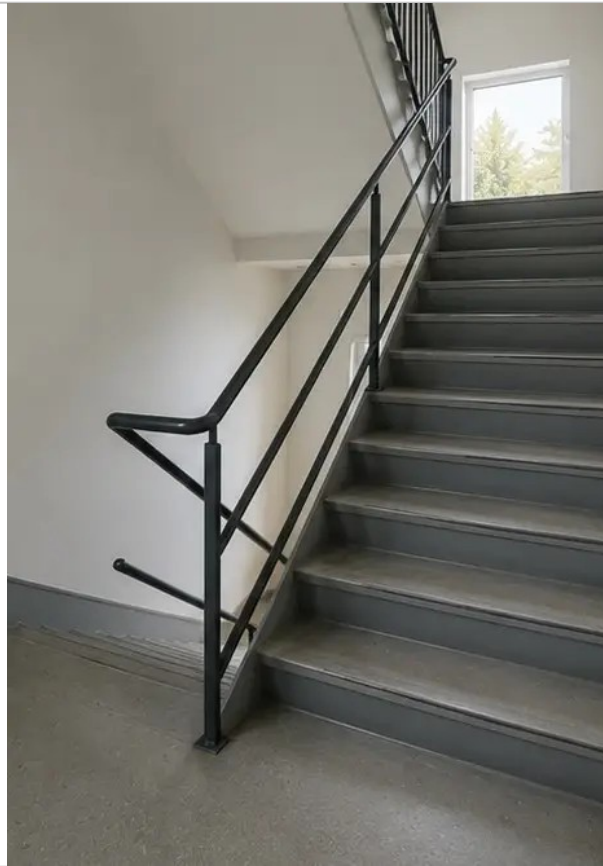
**Φωτογραφία Νο8** Κατάσταση σκάλας αξιολογήθηκε κατά την επιθεώρηση

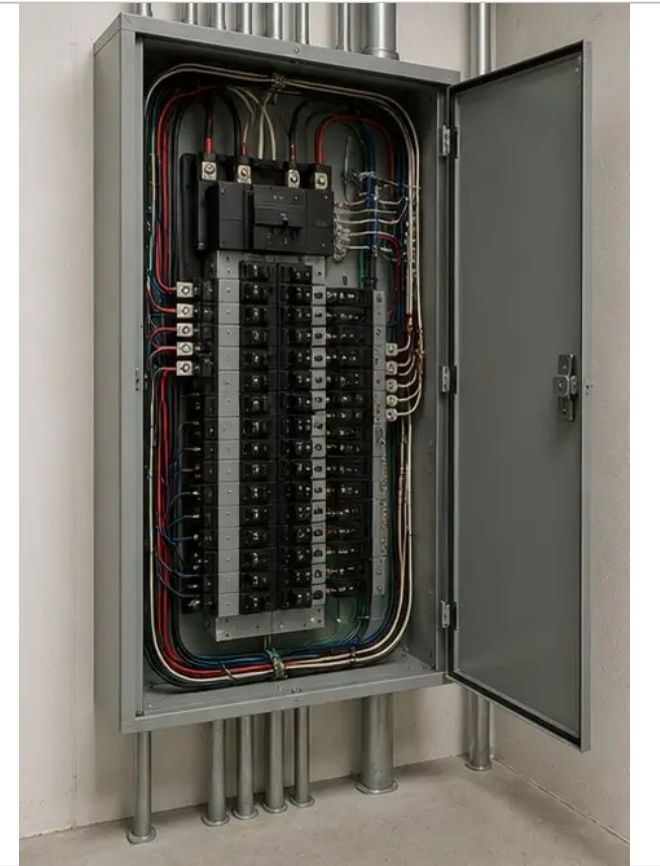
**Φωτογραφία Νο9** Κατάσταση ηλεκτρικού πίνακα τεκμηριώθηκε

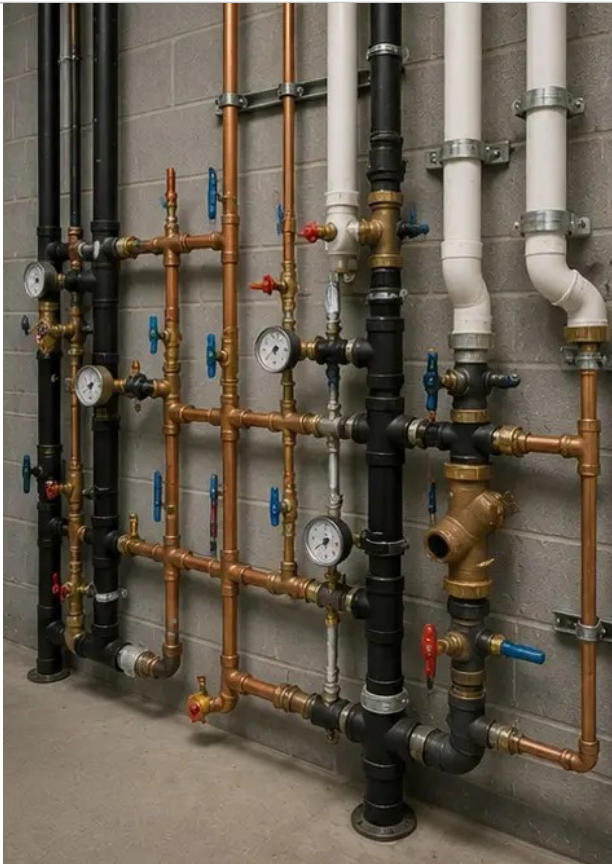
**Φωτογραφία Νο10** Επιθεώρηση υδραυλικού συστήματος ολοκληρώθηκε

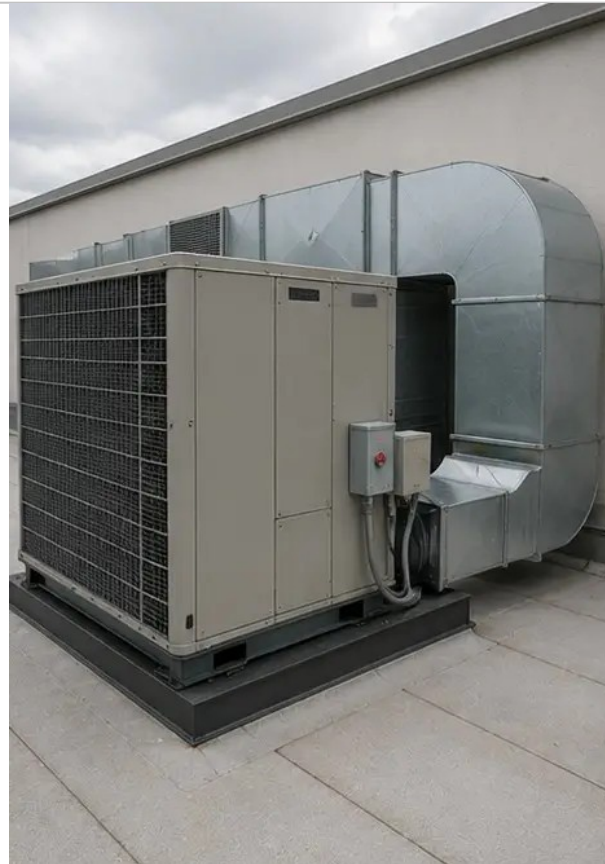
**Φωτογραφία Νο11** Κατάσταση εξοπλισμού HVAC αξιολογήθηκε

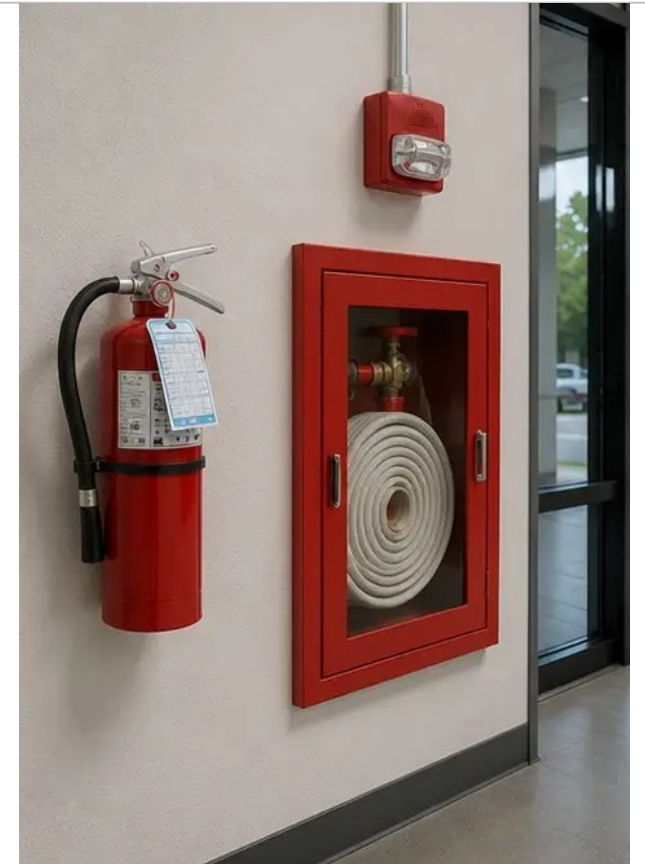
**Φωτογραφία Νο12** Εξοπλισμός ασφαλείας επιθεωρήθηκε και καταγράφηκε

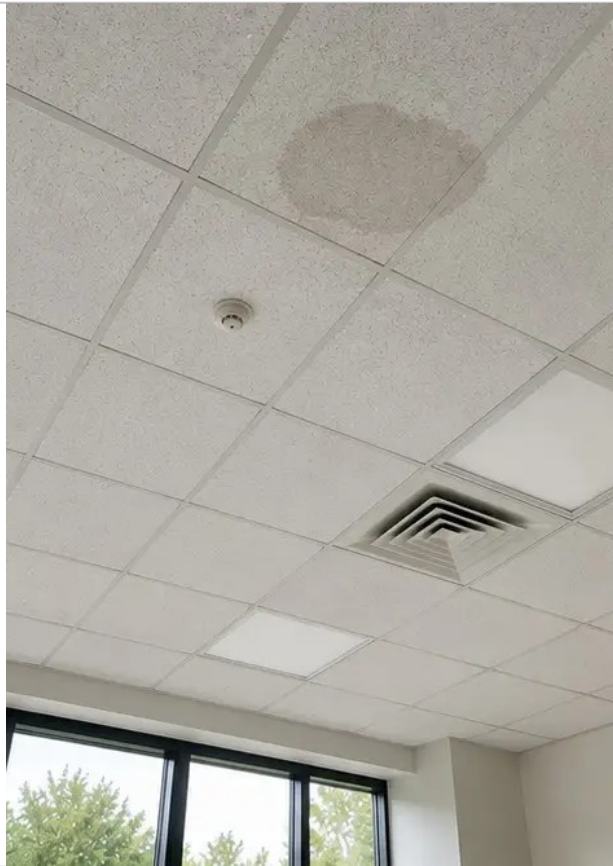
**Φωτογραφία Νο13** Κατάσταση οροφής τεκμηριώθηκε κατά την επιθεώρηση

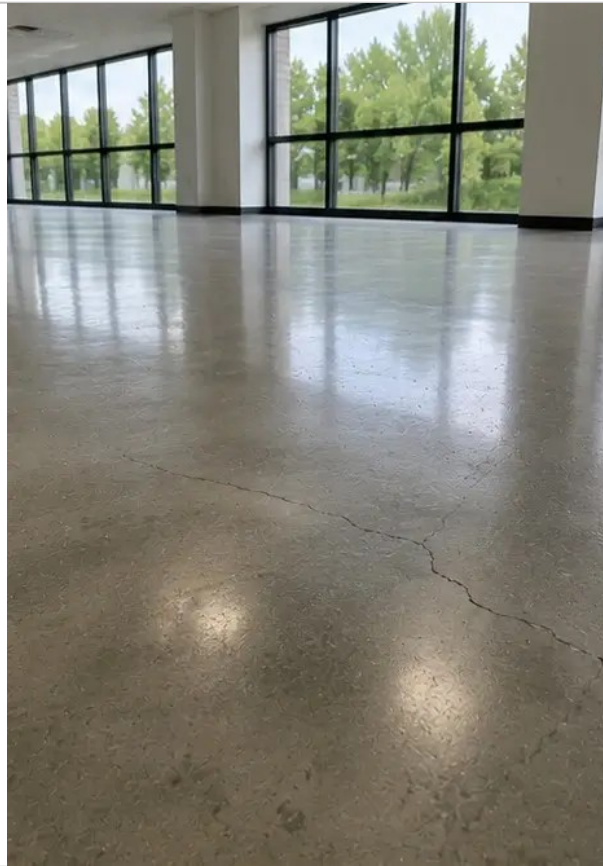
**Φωτογραφία Νο14** Κατάσταση δαπέδου αξιολογήθηκε και καταγράφηκε

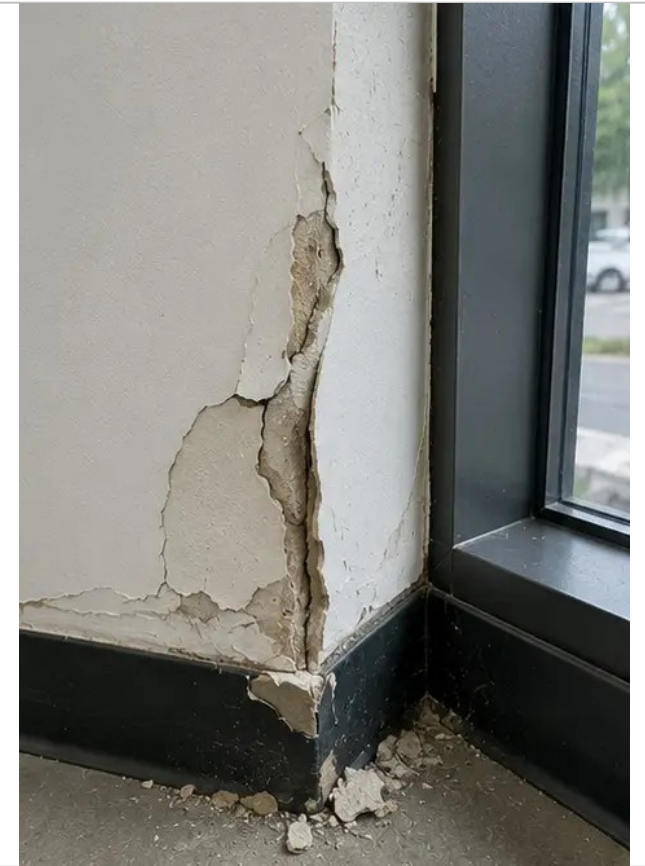
**Φωτογραφία Νο15** Εντοπισμένη περιοχή ελαττώματος τεκμηριώθηκε για περαιτέρω αξιολόγηση

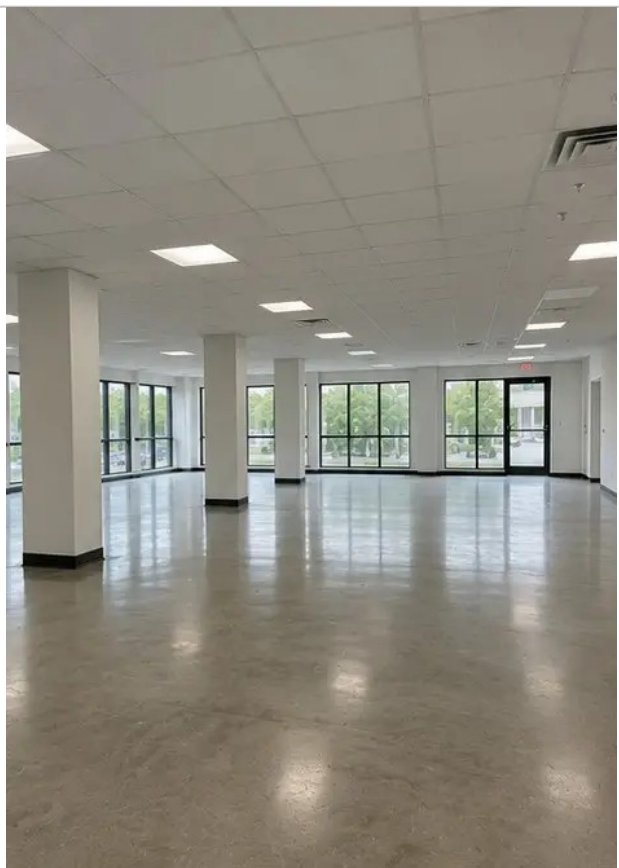
**Φωτογραφία Νο16** Τελική επισκόπηση του επιθεωρημένου ακινήτου
