Informe de inspección de daños – Evaluación de daños

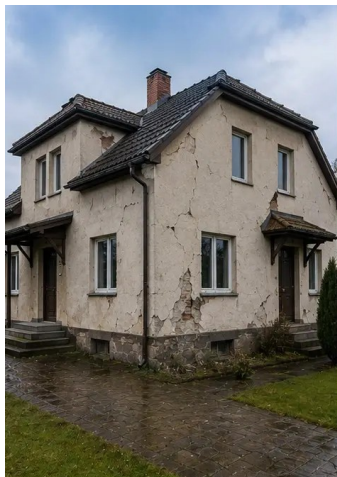
Photo #1. Vista general de la propiedad inspeccionada

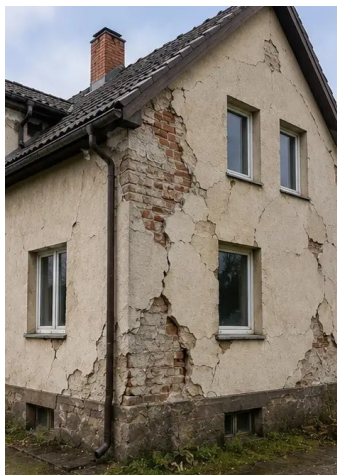
Photo #2. Resumen de daños exteriores documentados durante la inspección

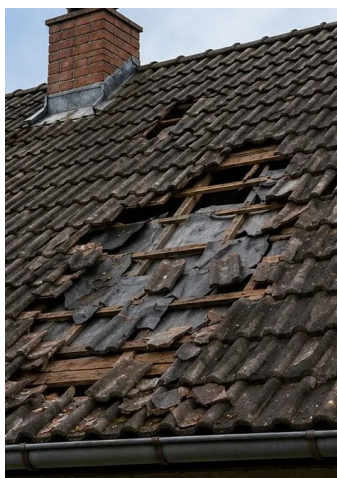
Photo #3. Área del techo dañada identificada y registrada

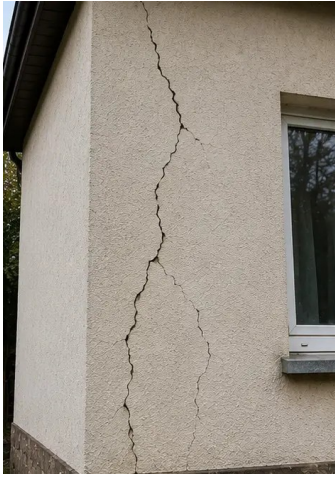
Photo #5. Grieta en pared estructural documentada durante la inspección

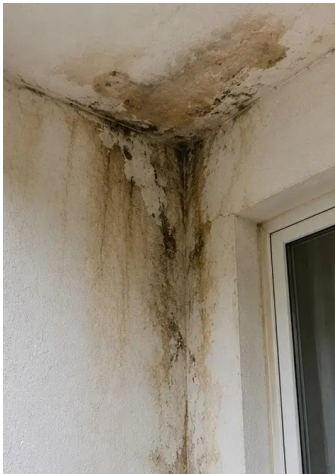
Photo #6. Área de daño por agua identificada y registrada

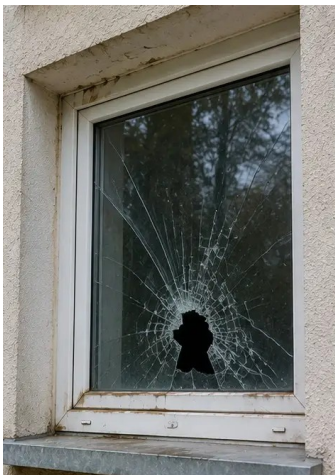
Photo #7. Ventana dañada documentada para evaluación

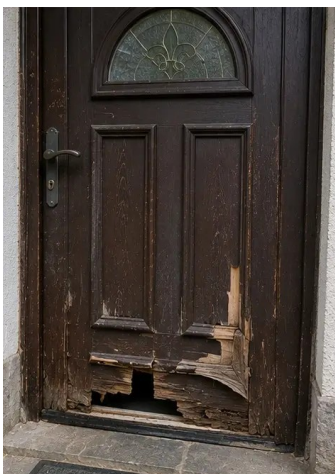
Photo #8. Puerta de entrada dañada registrada durante la inspección

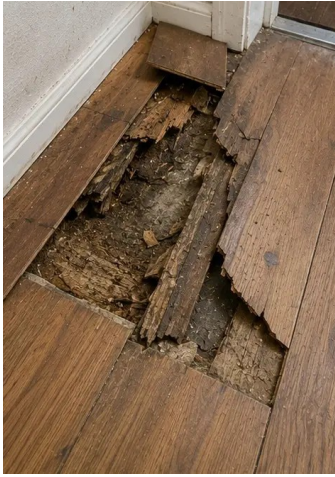
Photo #9. Piso dañado documentado durante la inspección

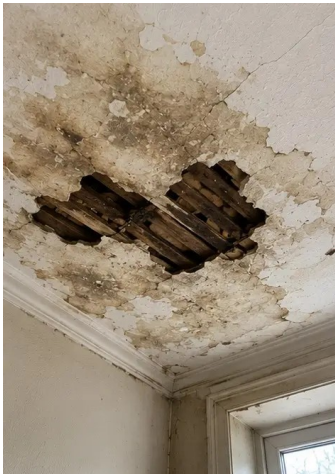
Photo #10. Daño en techo identificado y registrado

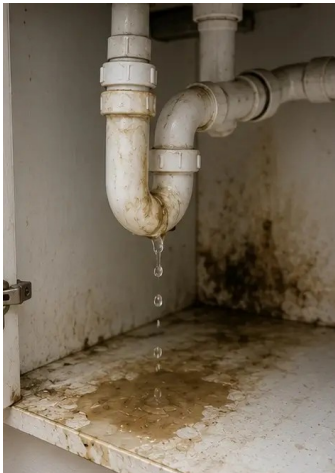
Photo #11. Daño por fuga de plomería documentado

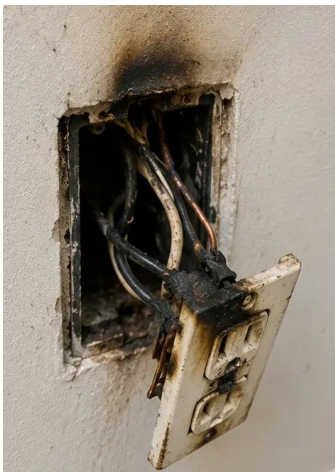
Photo #12. Daño en sistema eléctrico registrado durante la inspección

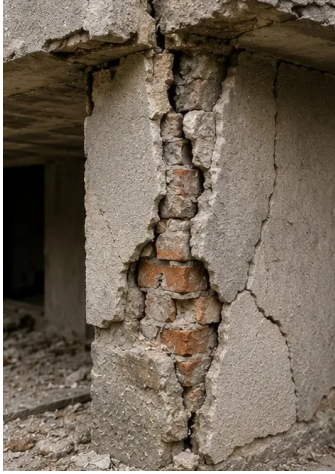
Photo #13. Detalle de daño estructural documentado para evaluación

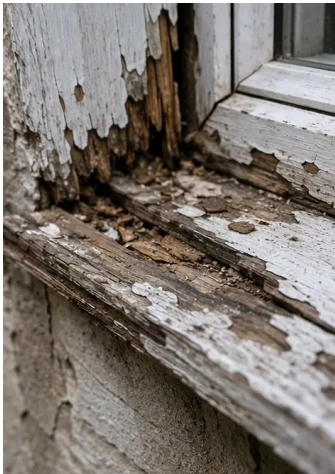
Photo #14. Fotografía en primer plano de evidencia del daño identificado

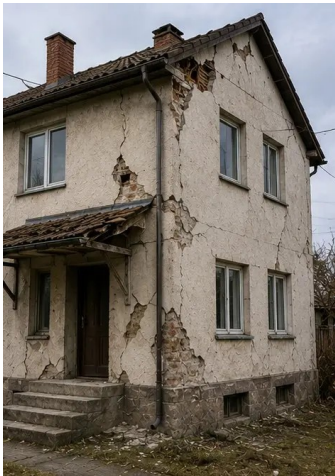
Photo #15. Resumen de múltiples ubicaciones de daños

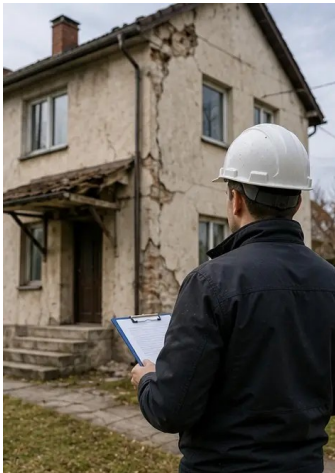
Photo #16. Fotografía resumen final de la inspección de daños
