# Huoltovalokuvaraportti – Ennaltaehkäisevä huolto

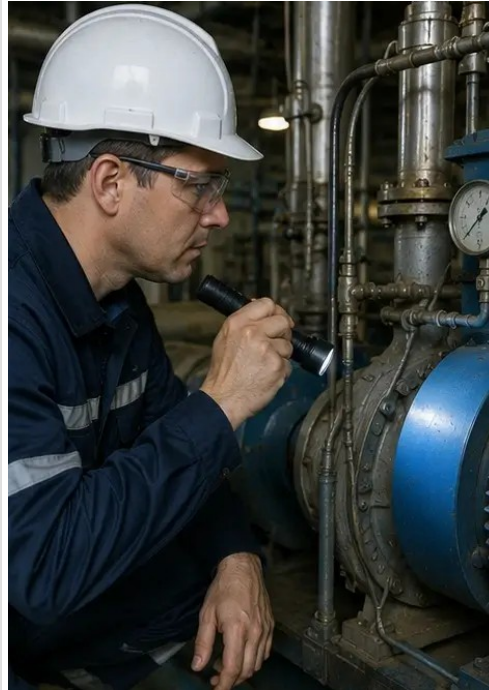
**Kuva №2.** Mekaanisten laitteiden tarkastus suoritettu

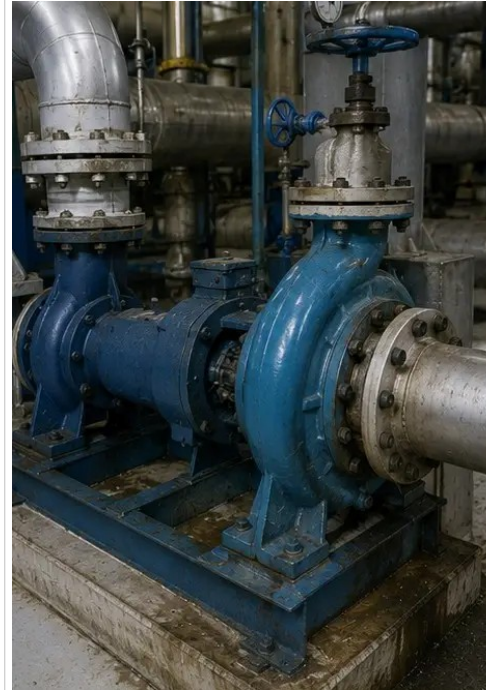
**Kuva №3.** Teollisuuspumppun kunto arvioitu huollon aikana

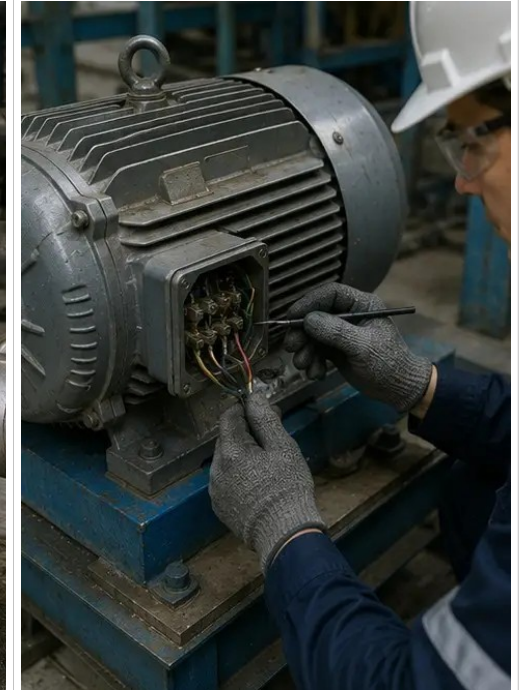
**Kuva №4.** Sähkömoottorin tarkastus suoritettu

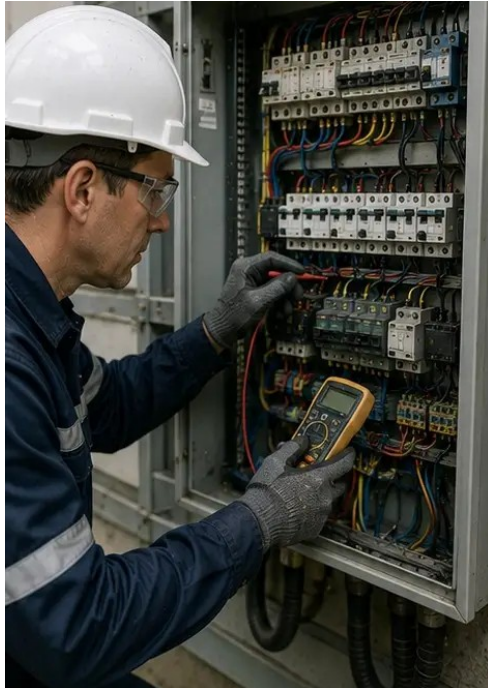
**Kuva №5.** Sähkökaapin tarkastus suoritettu

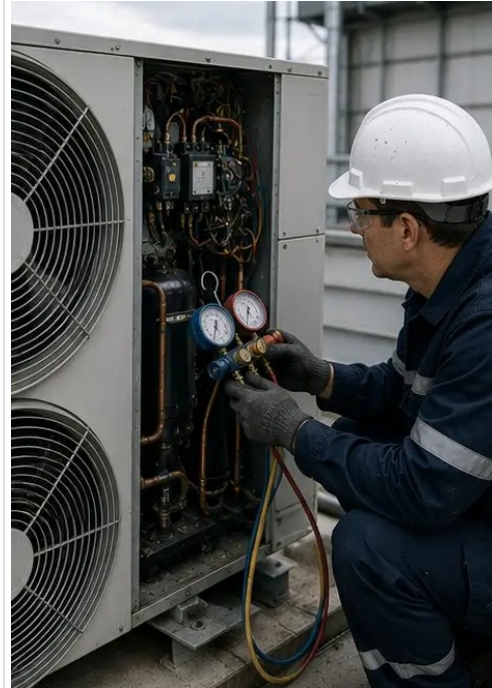
**Kuva №6.** LVI-laitteiden kunto dokumentoitu

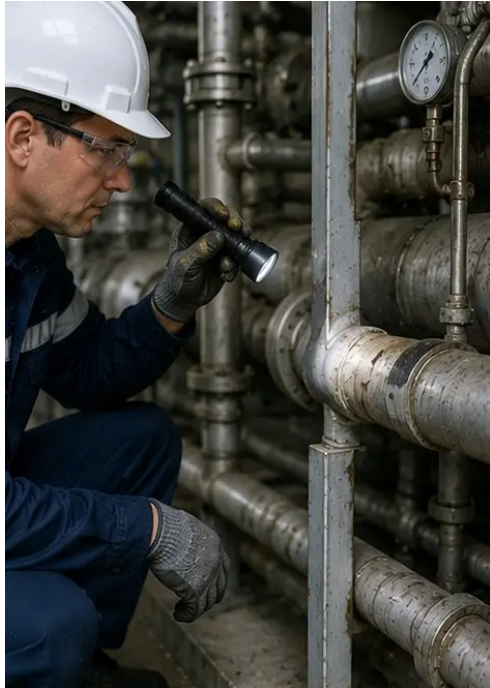
**Kuva №9.** Putkiston tarkastus suoritettu huoltoaikataulun mukaisesti

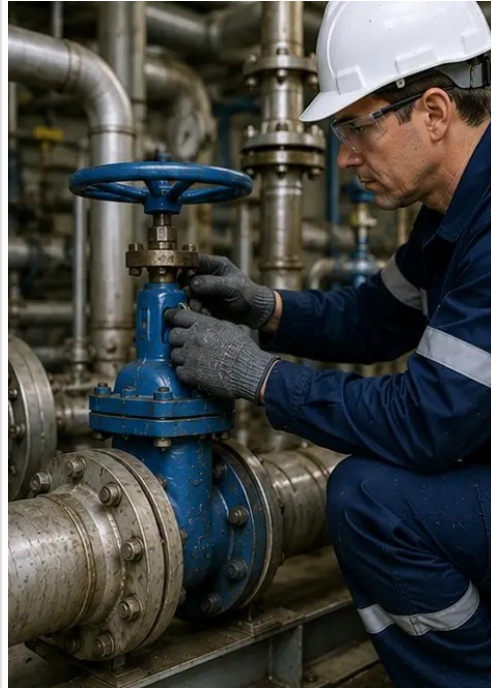
**Kuva №10.** Venttiilin kunto arvioitu tarkastuksen aikana

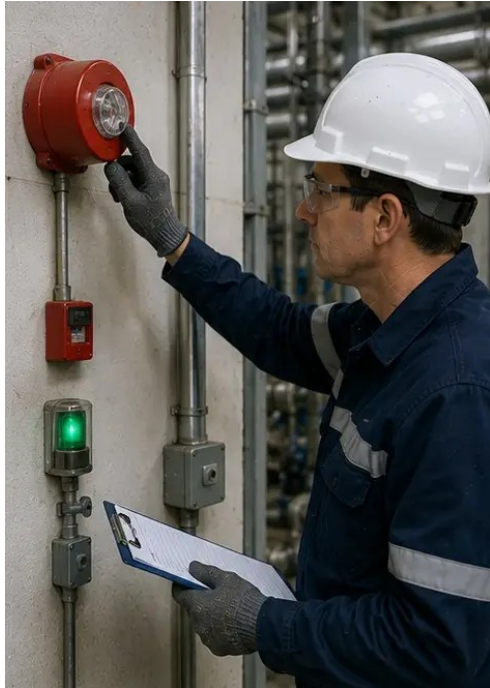
**Kuva №13.** Turvajärjestelmän tarkastus suoritettu

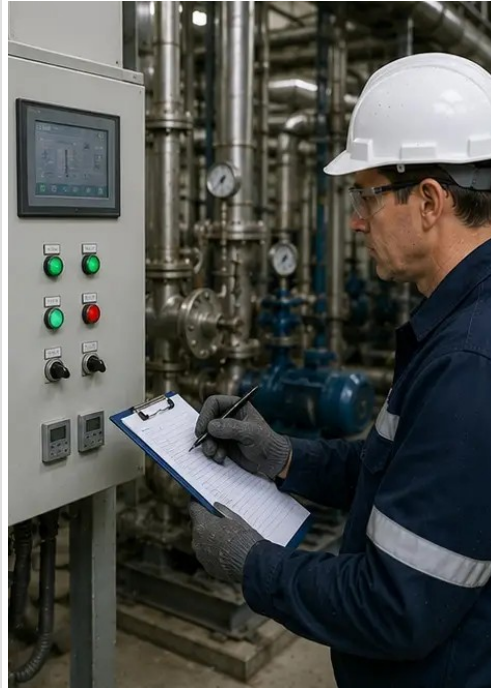
**Kuva №14.** Loppuhuollon varmennus suoritettu

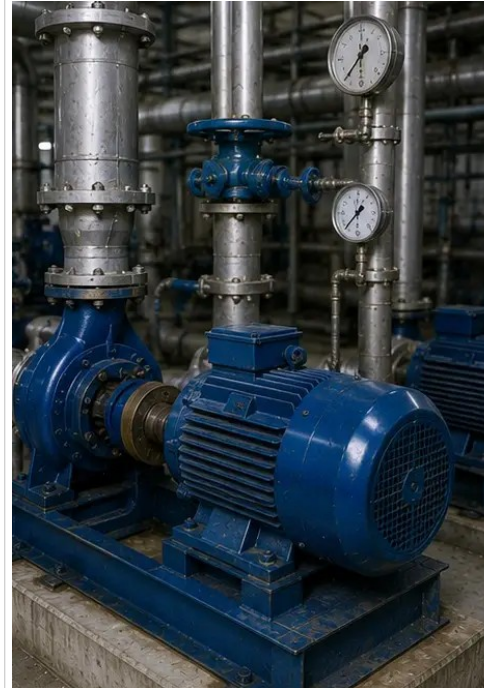
**Kuva №15.** Laite toimii normaalisti huollon jälkeen
