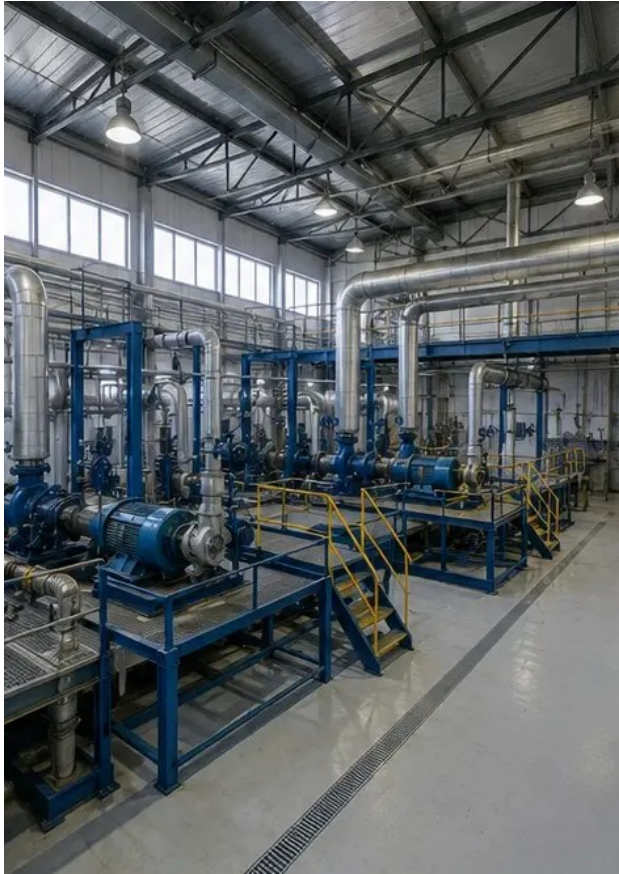
**Kuva №1.** Yleiskuva teollisuuslaitoksesta

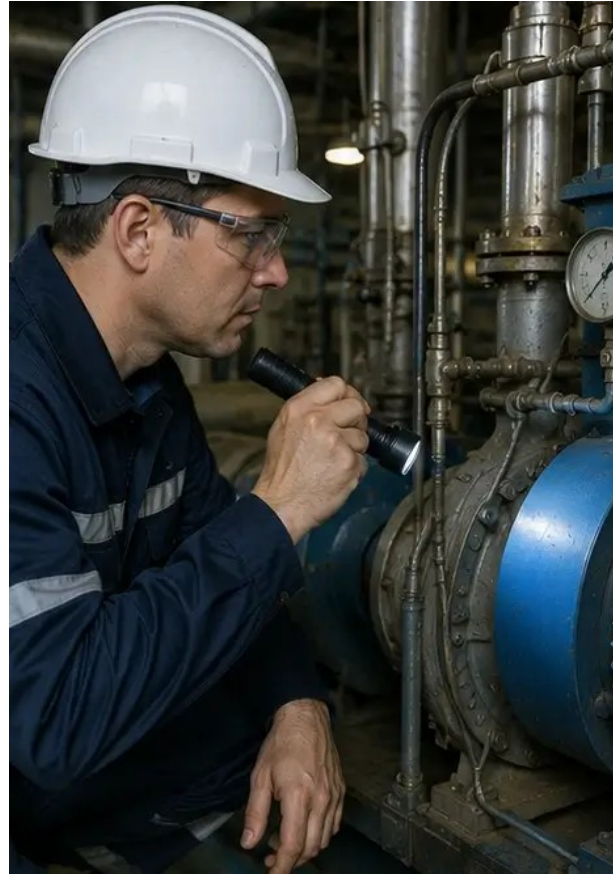
**Kuva №2.** Mekaanisten laitteiden tarkastus suoritettu

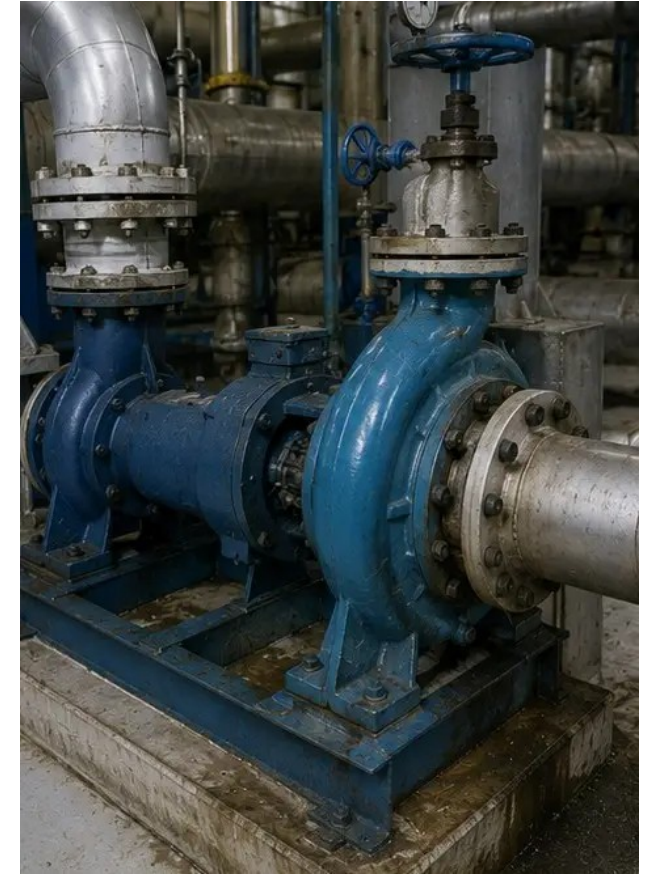
**Kuva №3.** Teollisuuspumpun kunto arvioitu huollon aikana

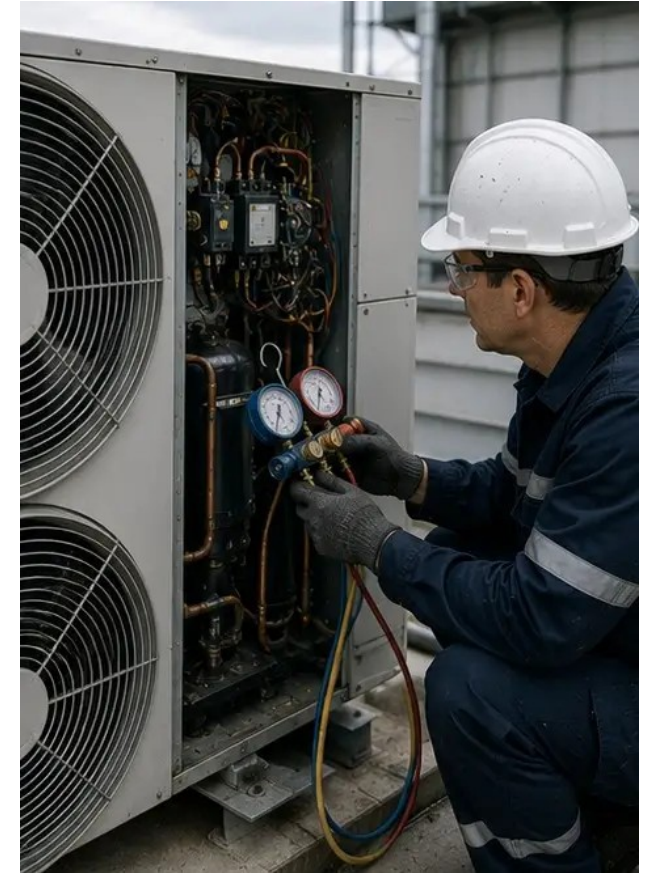
**Kuva №6.** LVI-laitteiden kunto dokumentoitu

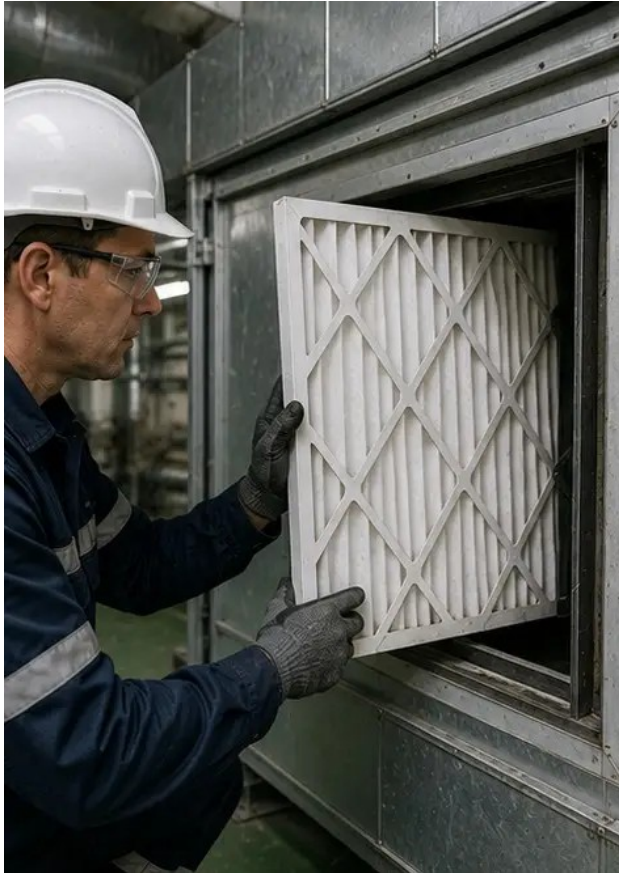
**Kuva №7.** Ilmansuodattimen vaihto valmis

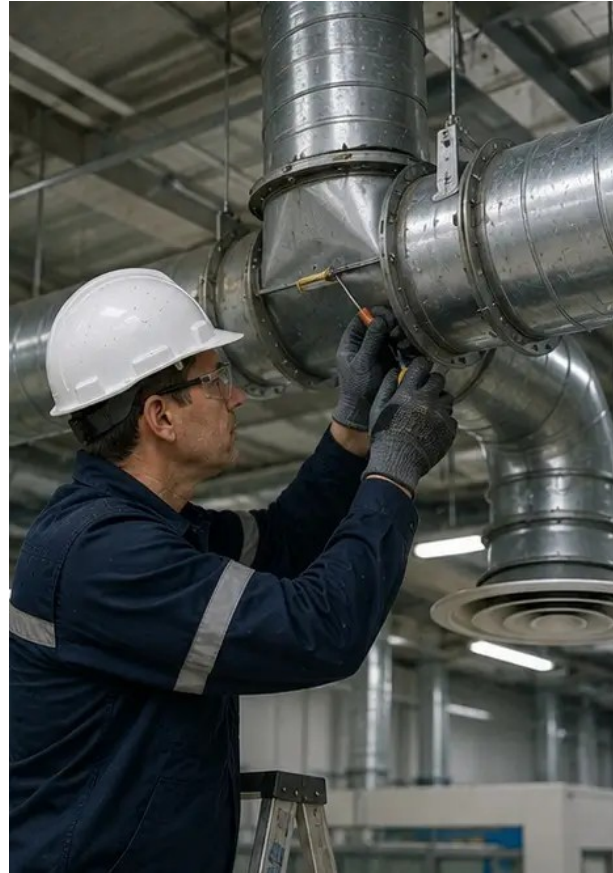
**Kuva №8.** Ilmanvaihtojärjestelmän huolto valmis

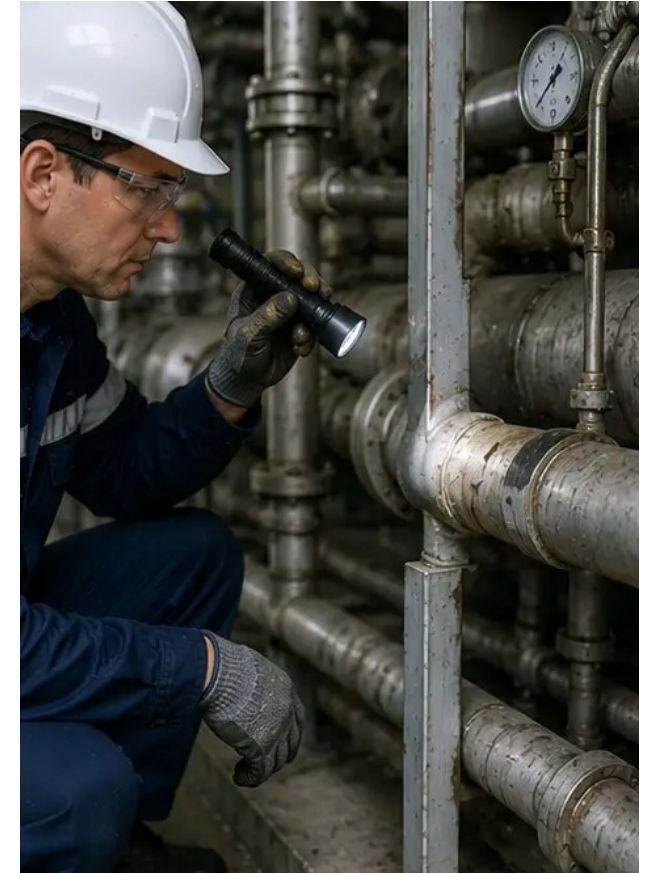
**Kuva №9.** Putkiston tarkastus suoritettu huoltoaikataulun mukaisesti

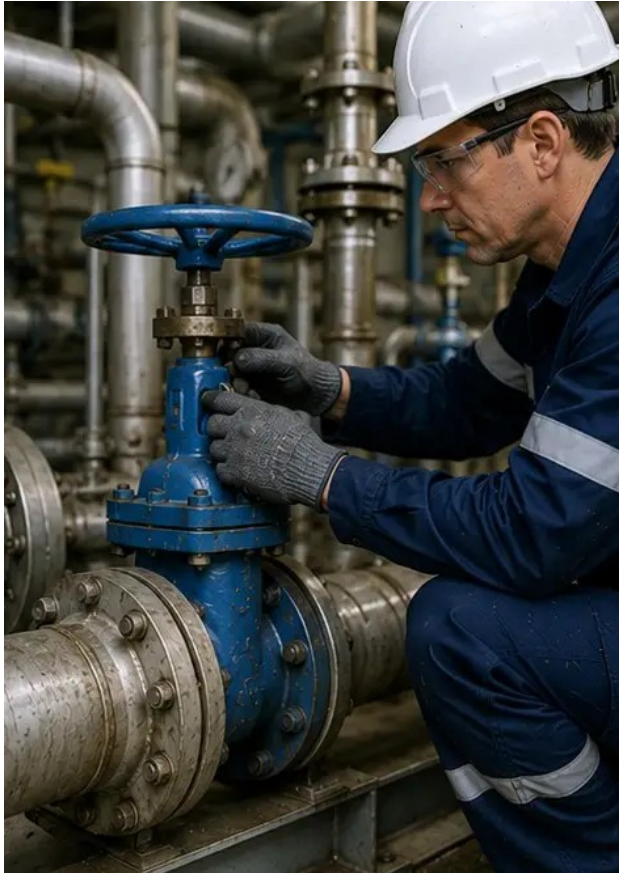
**Kuva №10.** Venttiilin kunto arvioitu tarkastuksen aikana

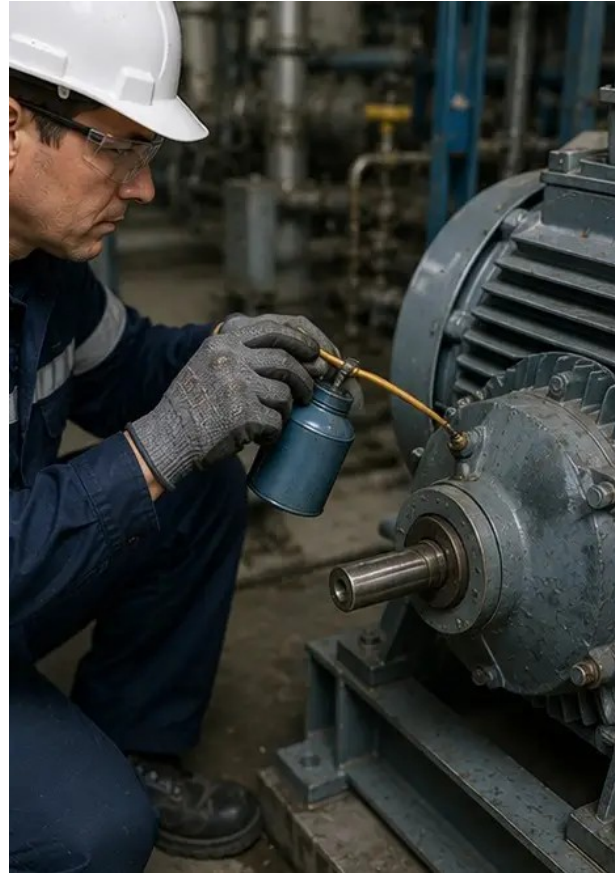
**Kuva №11.** Voitelutyöt suoritettu laitteiden komponenteille

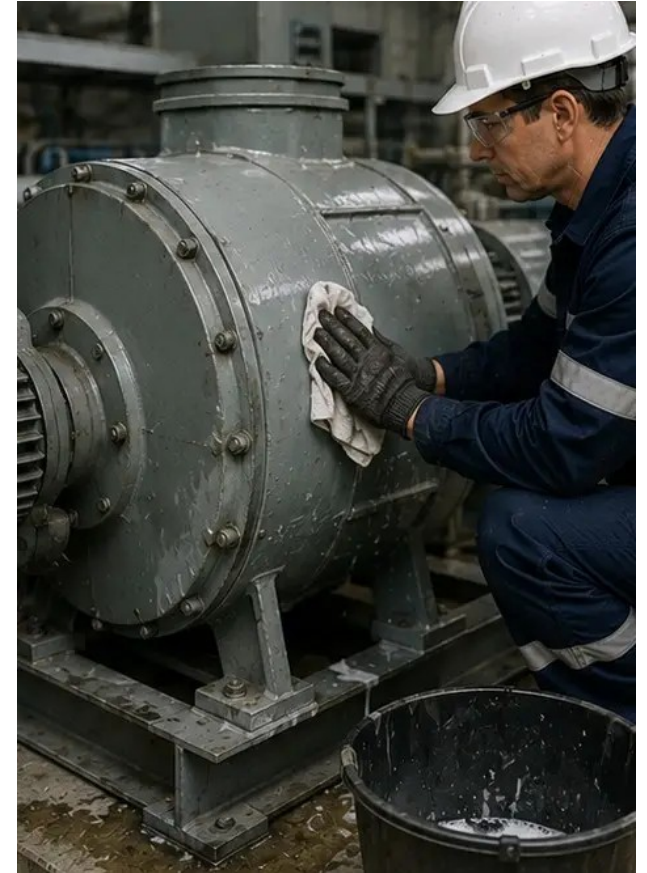
**Kuva №12.** Laitteiden puhdistustoimenpide suoritettu

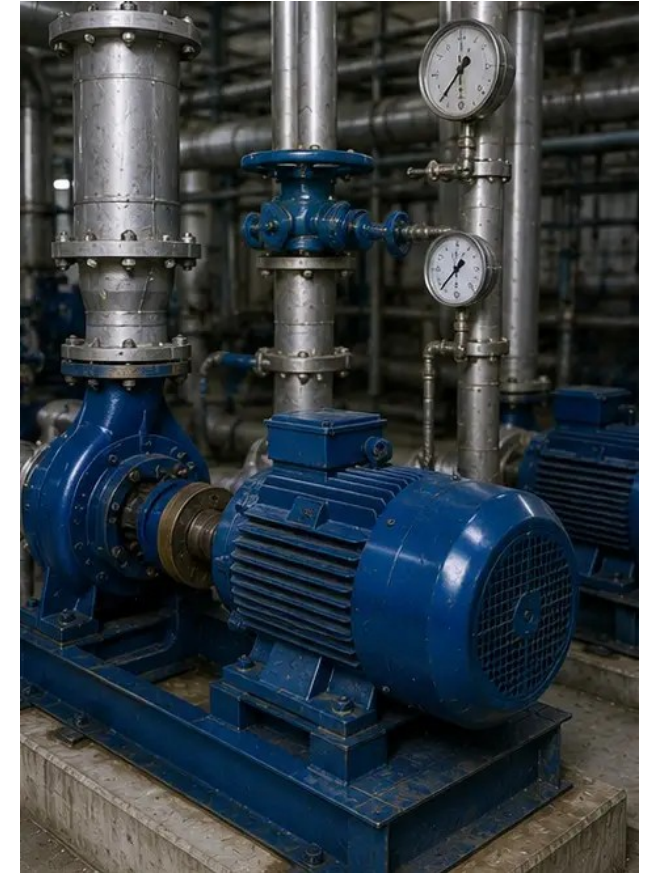
**Kuva №15.** Laite toimii normaalisti huollon jälkeen

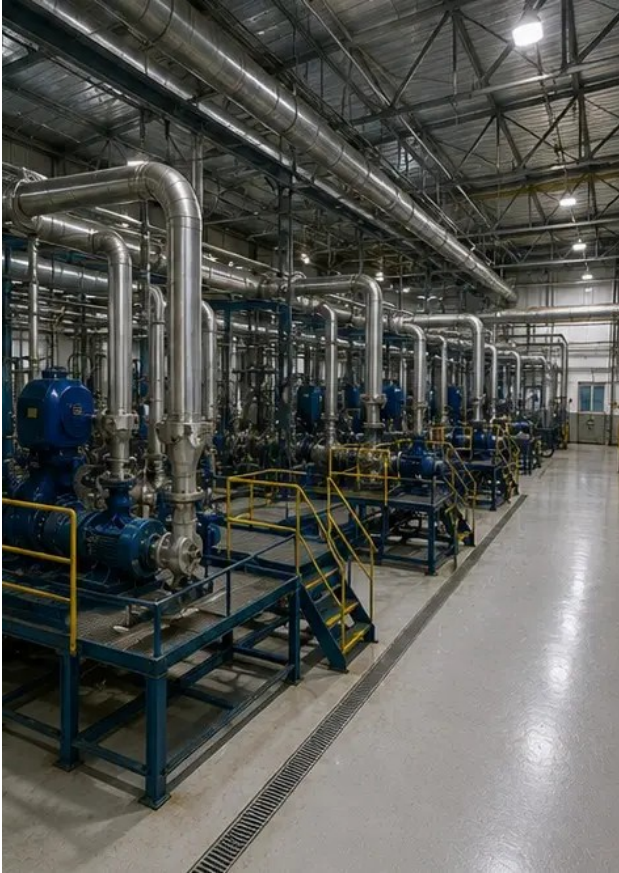
**Kuva №16.** Yleiskuva laitoksesta huoltotöiden valmistumisen jälkeen
