Kuva №1 Yleiskuva tarkastetusta kiinteistöstä

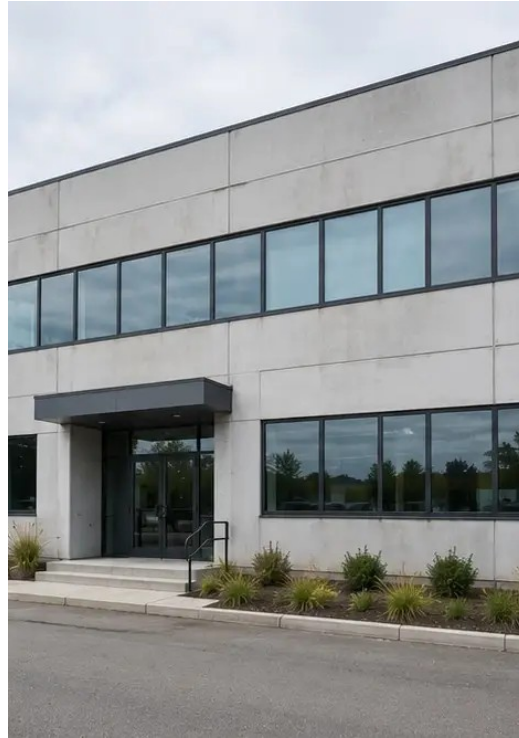
Kuva №2 Etujulkisivun kunto tarkastuksen aikana

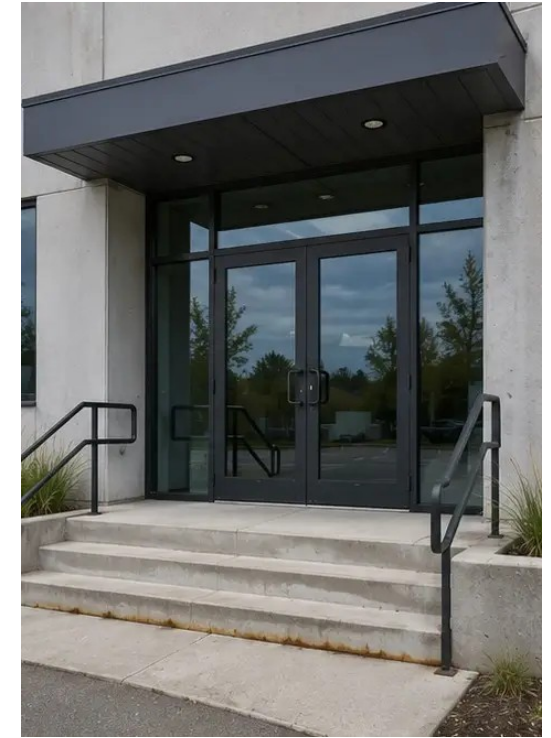
Kuva №3 Pääsisäänkäynnin alue tarkastettu ja dokumentoitu

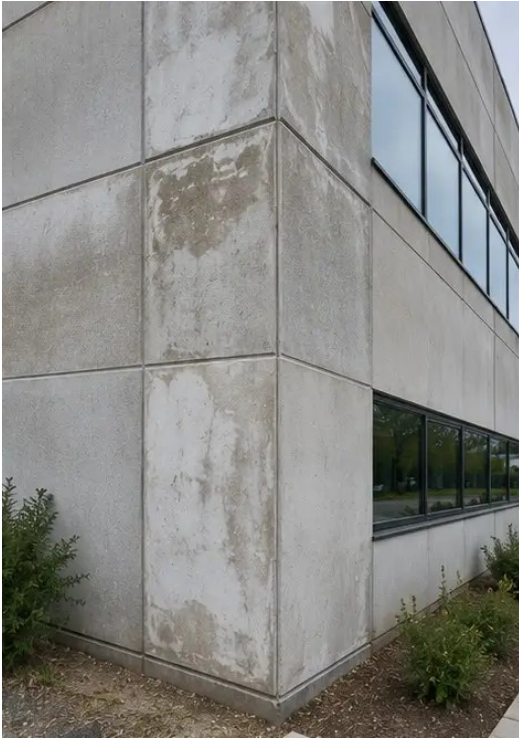
Kuva №4 Ulkoseinien kunto kirjattu tarkastuksen aikana

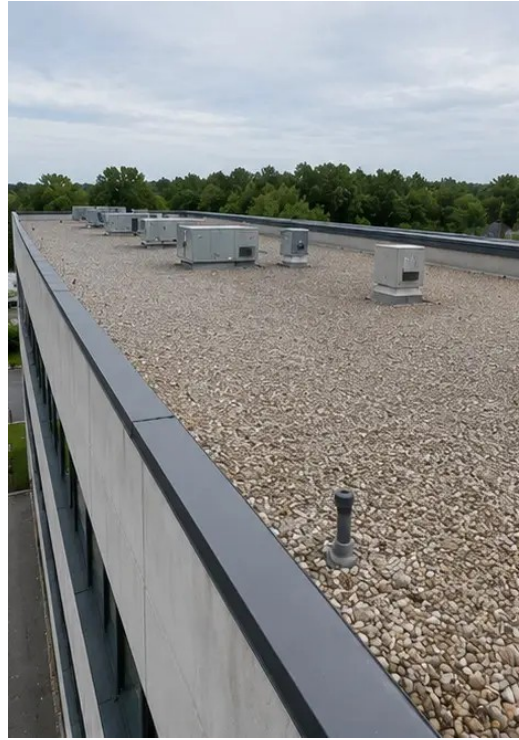
Kuva №5 Katon kuntotarkastus suoritettu

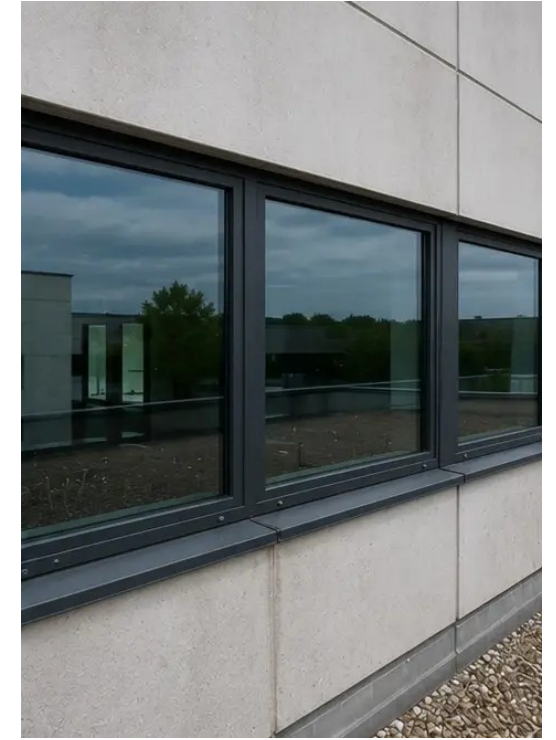
Kuva №6 Ikkunoiden kunto dokumentoitu tarkastuksen aikana

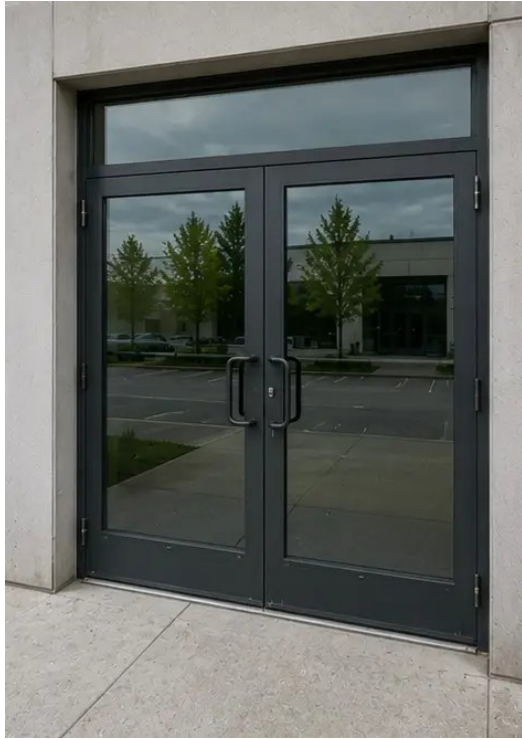
Kuva №7 Ovien kunto tarkastettu ja kirjattu

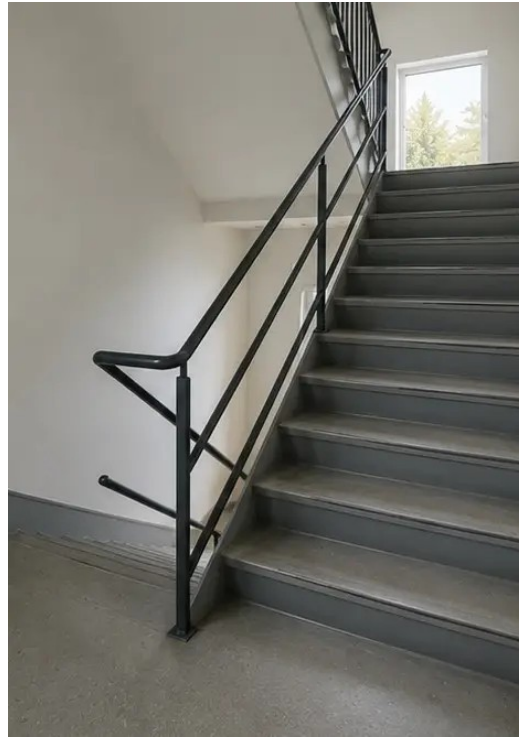
Kuva №8 Portaiden kunto arvioitu tarkastuksen aikana

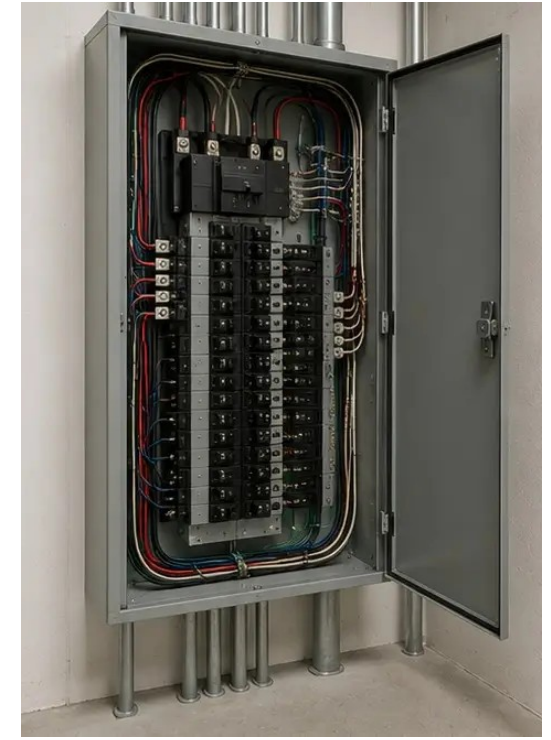
Kuva №9 Sähköpääkeskuksen kunto dokumentoitu

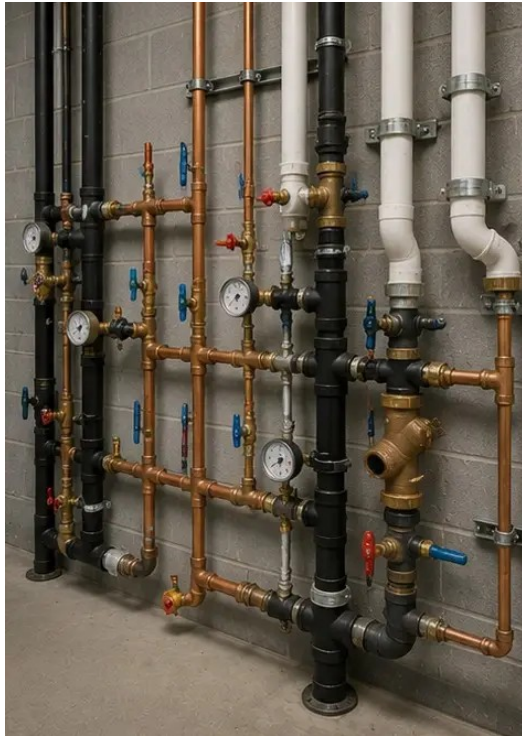
Kuva №10 Putkistojärjestelmän tarkastus suoritettu

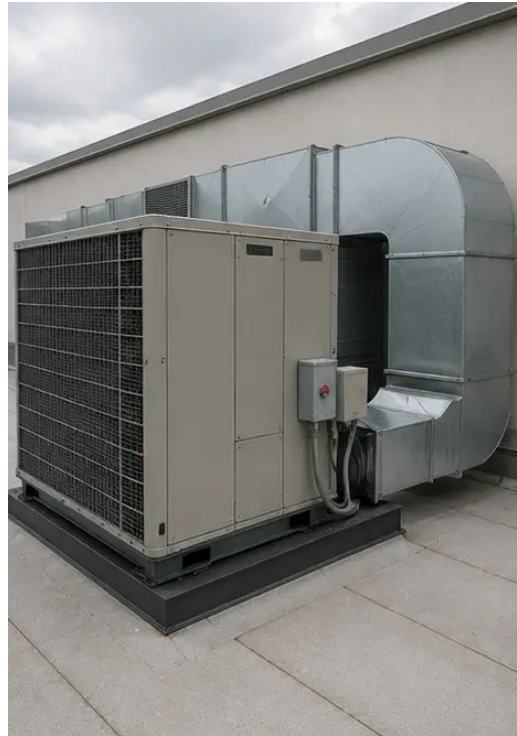
Kuva №11 LVI-laitteiden kunto arvioitu

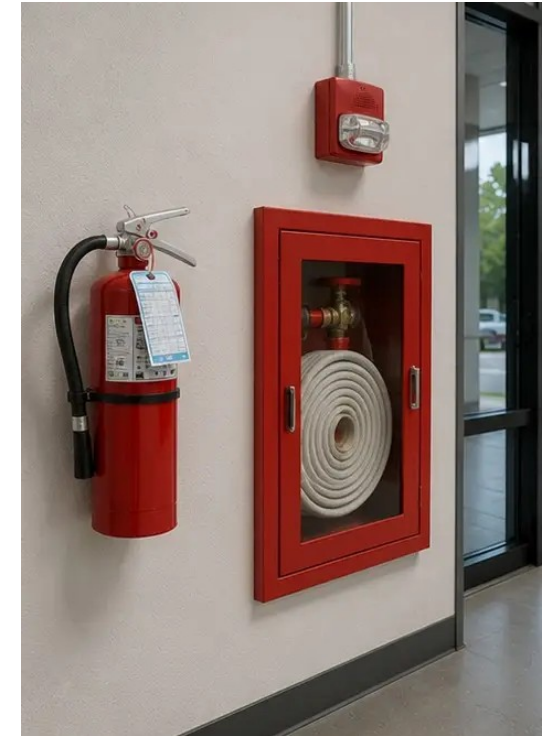
Kuva №12 Turvalaitteet tarkastettu ja kirjattu

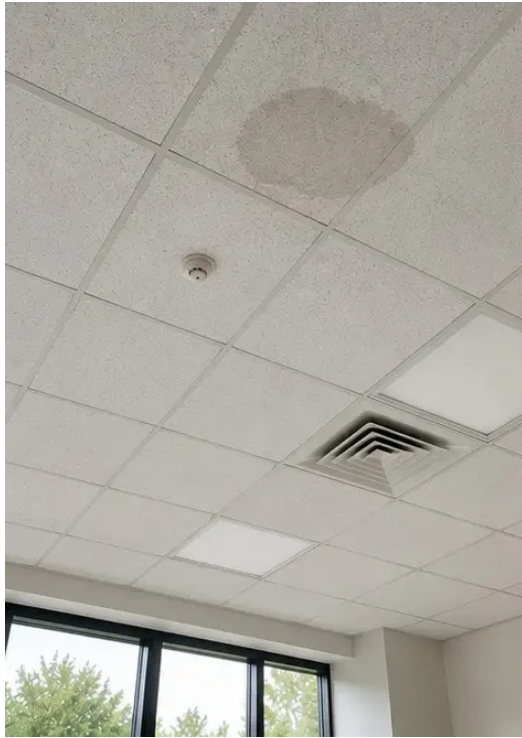
Kuva №13 Katon kunto dokumentoitu tarkastuksen aikana

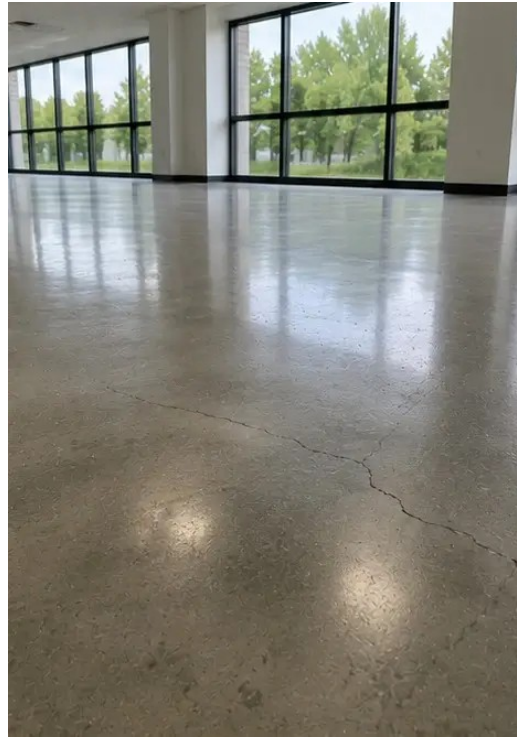
Kuva №14 Lattian kunto arvioitu ja kirjattu

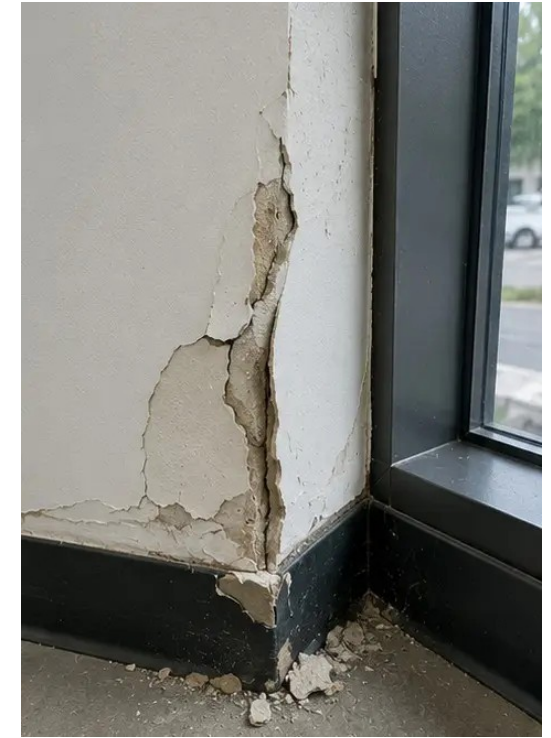
Kuva №15 Havaittu vika-alue dokumentoitu jatkoarviointia varten

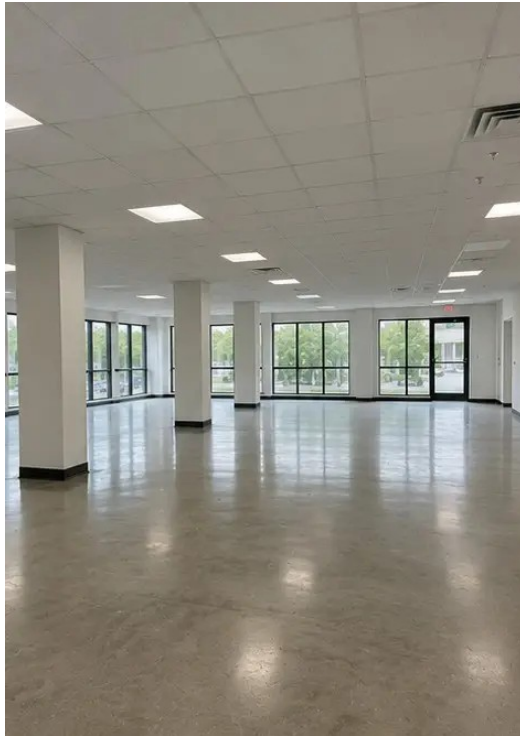
Kuva №16 Loppukatsaus tarkastetusta kiinteistöstä
