Vauriotarkastusraportti – Vakuutuskorvausvaatimus

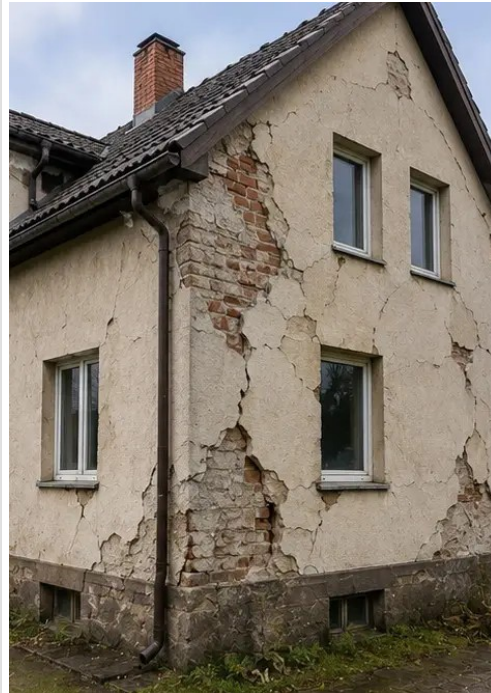
Kuva №2 Ulkoisten vaurioiden yhteenveto dokumentoituna tarkastuksen aikana

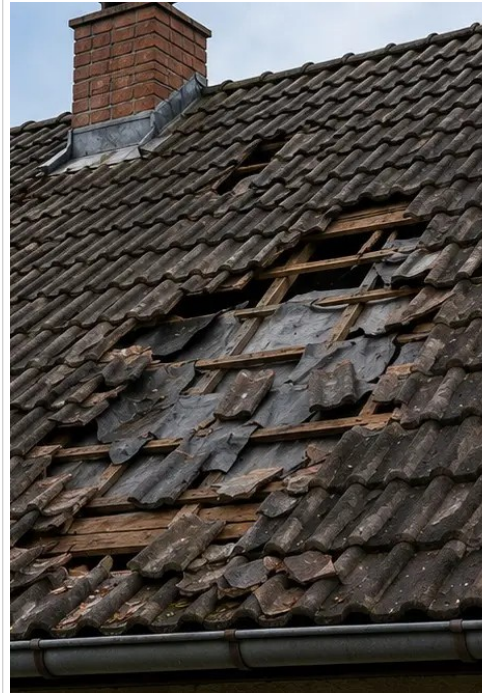
Kuva №3 Vaurioitunut kattoalue tunnistettu ja kirjattu

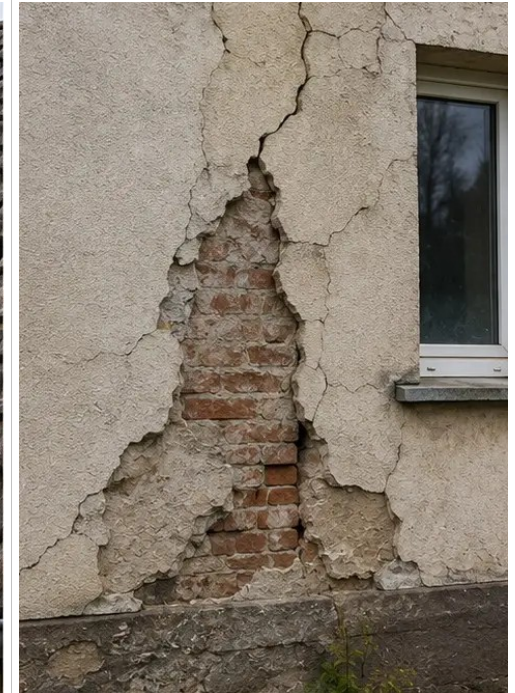
Kuva №4 Ulkoseinävaurio dokumentoitu arviointia varten

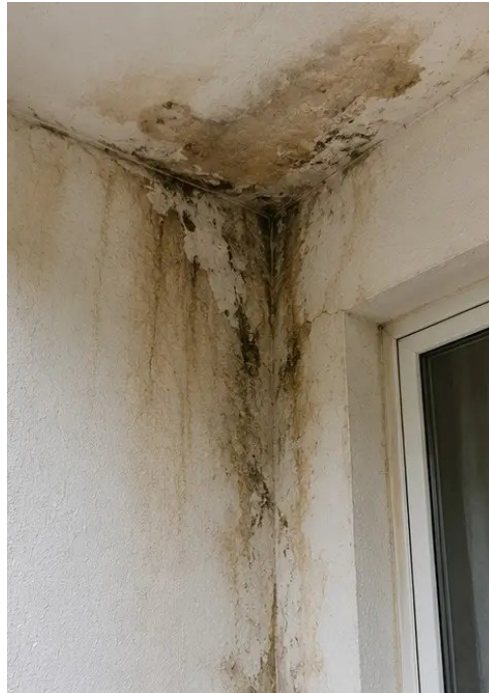
Kuva №6 Vesivahinkoalue tunnistettu ja kirjattu

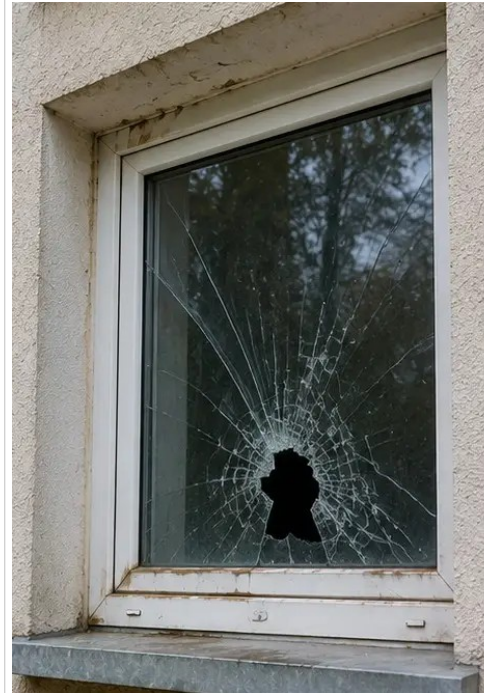
Kuva №7 Vaurioitunut ikkuna dokumentoitu arviointia varten

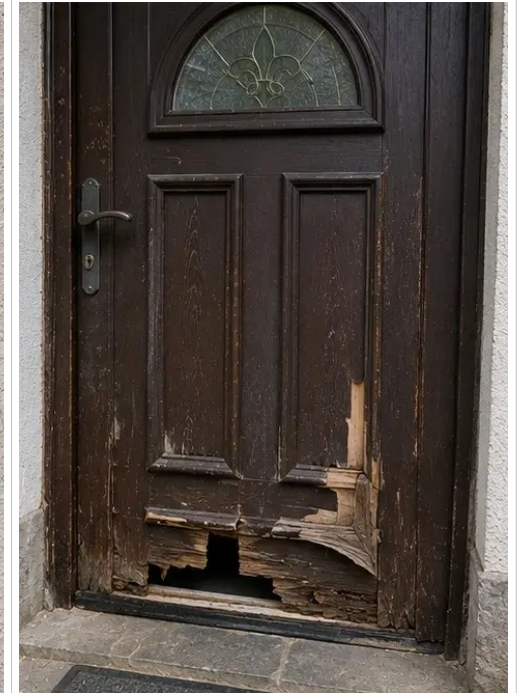
Kuva №8 Vaurioitunut ulko-ovi kirjattu tarkastuksen aikana

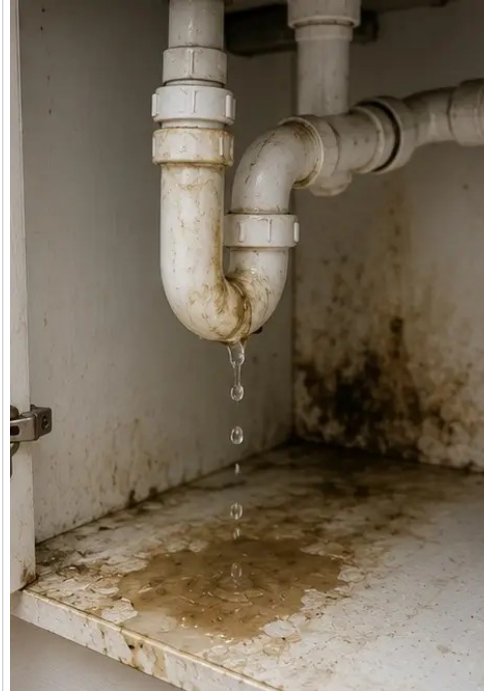
Kuva №11 Putkivuotovahinko dokumentoitu

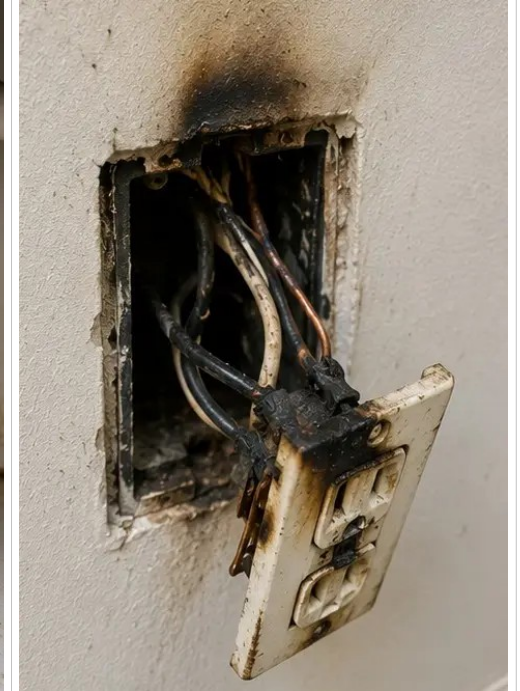
Kuva №12 Sähköjärjestelmän vaurio kirjattu tarkastuksen aikana

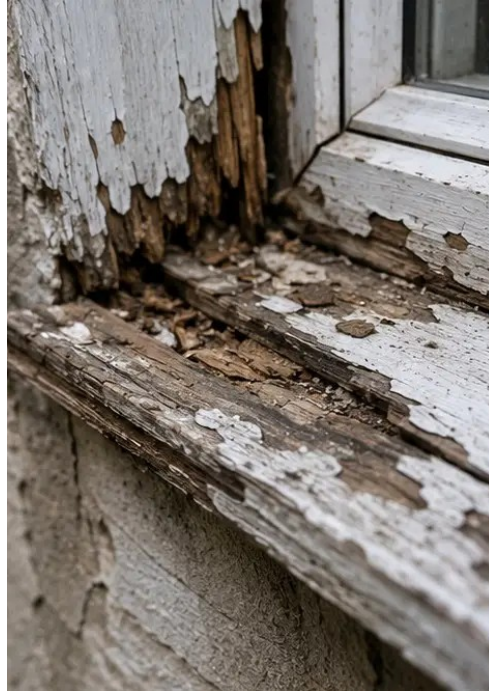
Kuva №14 Lähikuva todisteena tunnistetusta vauriosta

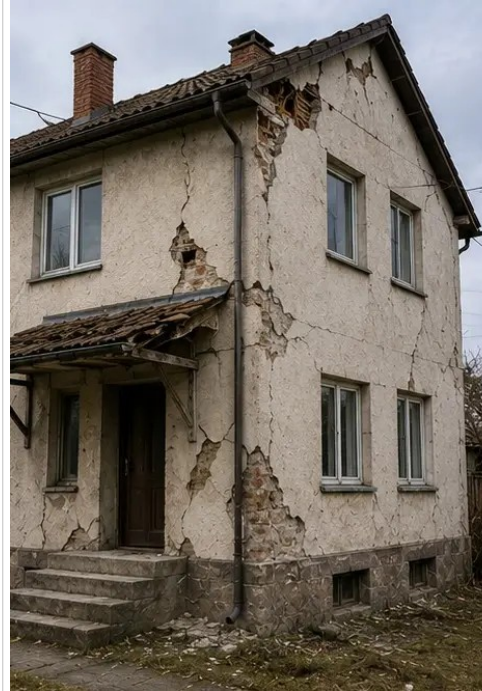
Kuva №15 Yhteenvedo useista vauriokohdista

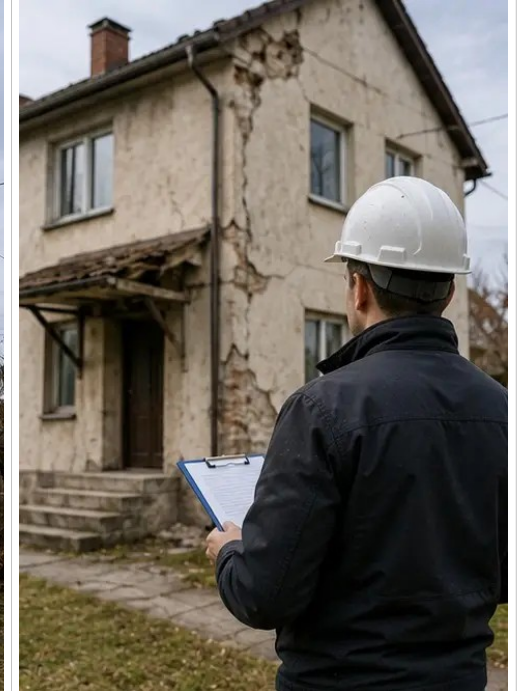
Kuva №16 Loppuyhteenvetokuva vauriotarkastuksesta
