Kuva №1 Yleiskuva tarkastetusta kiinteistöstä

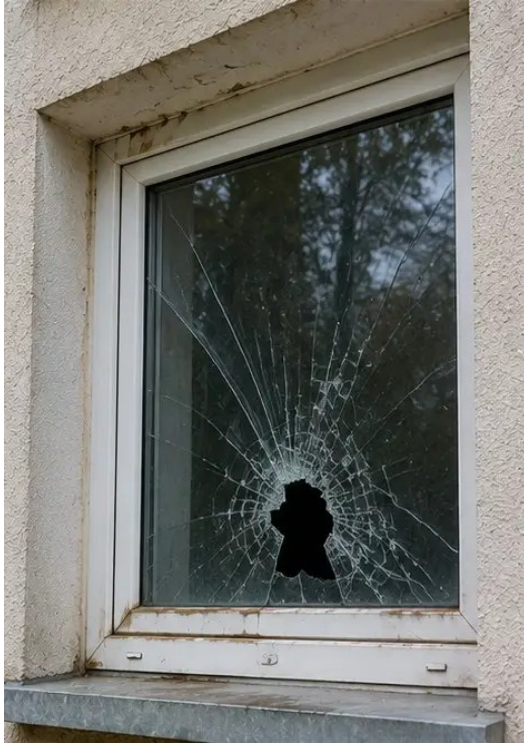
Kuva №7 Vaurioitunut ikkuna dokumentoitu arviointia varten

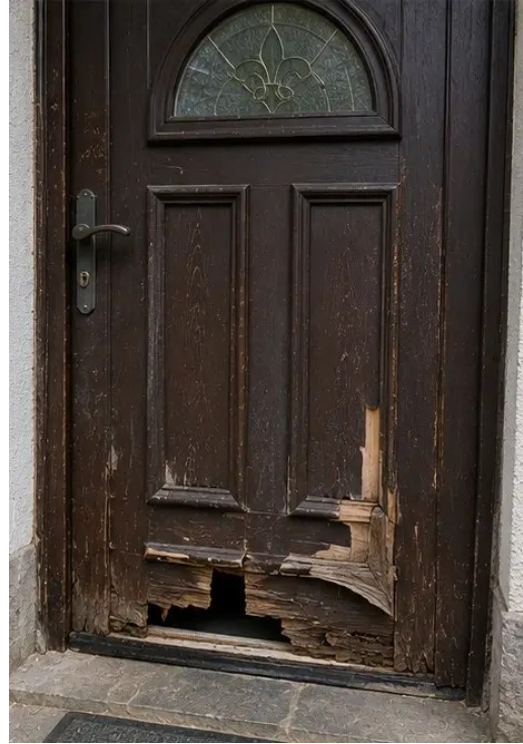
Kuva №8 Vaurioitunut ulko-ovi kirjattu tarkastuksen aikana

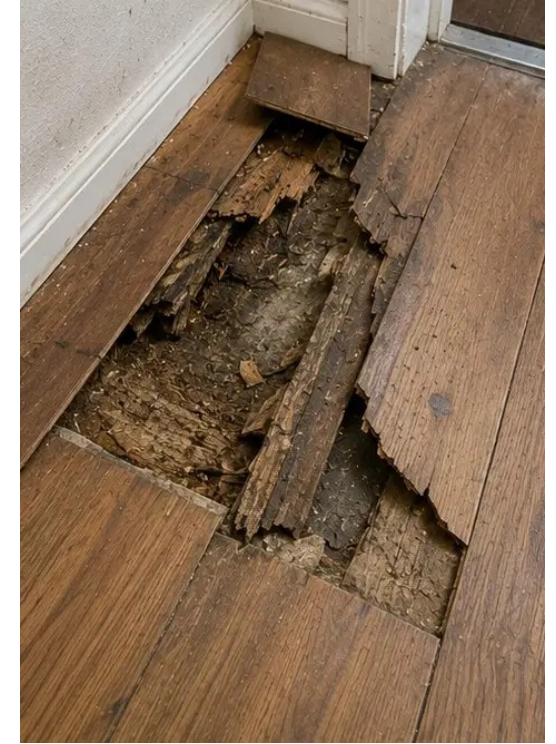
Kuva №9 Vaurioitunut lattia dokumentoitu tarkastuksen aikana
