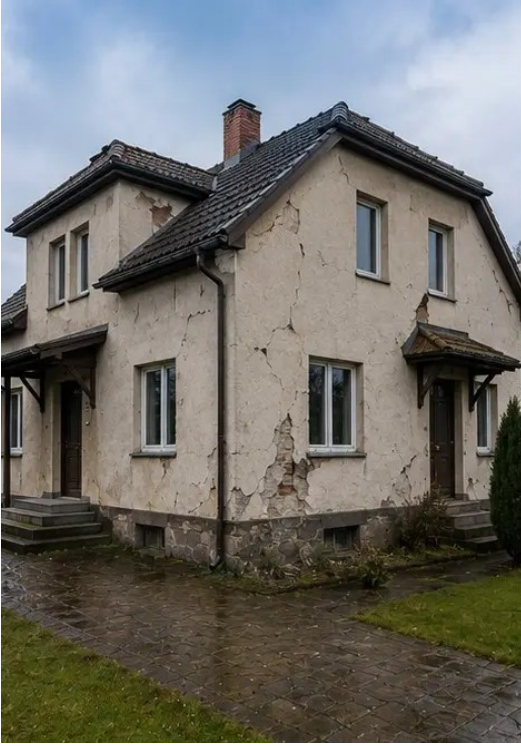
फोटो №1 निरीक्षण की गई संपत्ति का सामान्य दृश्य

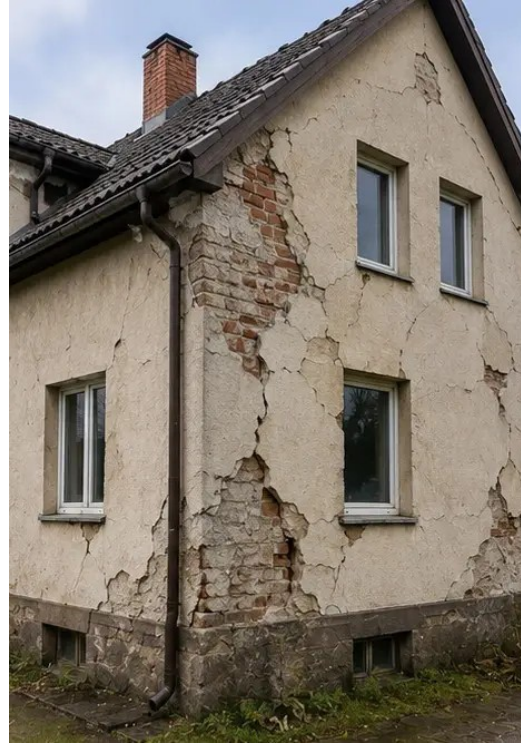
फोटो №2 निरीक्षण के दौरान दस्तावेजित बाहरी क्षति का अवलोकन

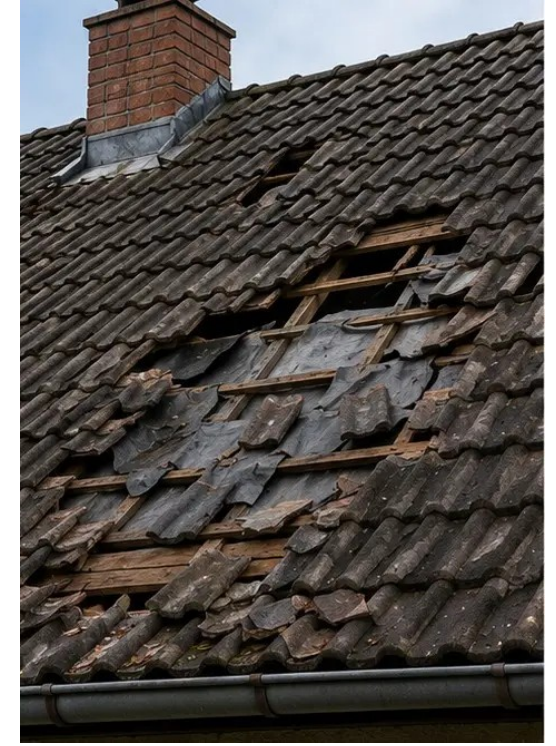
फोटो №3 क्षतिग्रस्त छत क्षेत्र की पहचान और रिकॉर्ड

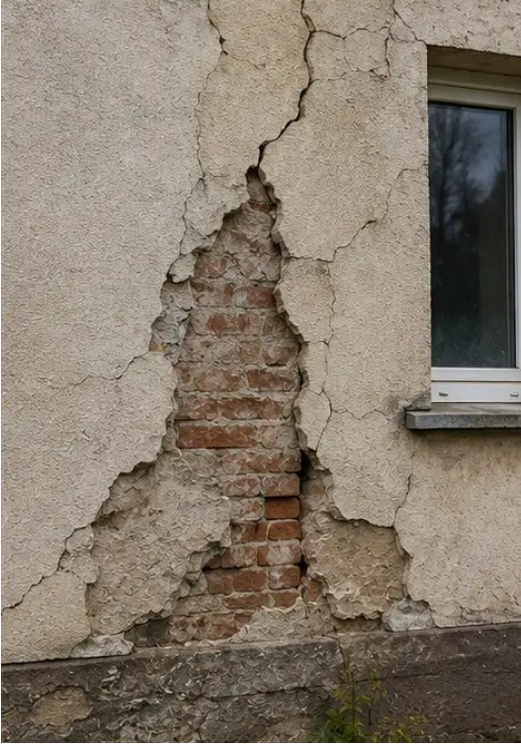
**फोटो №4** मूल्यांकन हेतु दस्तावेजित बाहरी दीवार क्षति

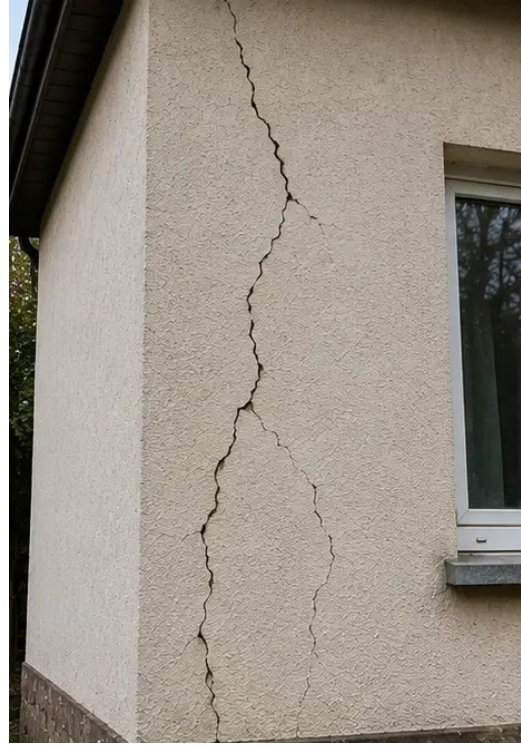
**फोटो №5** निरीक्षण के दौरान दस्तावेजित संरचनात्मक दीवार दरार

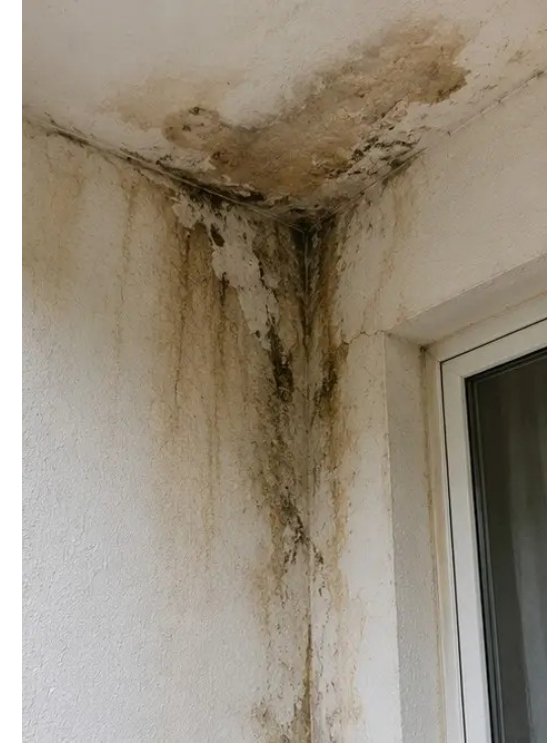
**फोटो №6** पानी से क्षतिग्रस्त क्षेत्र की पहचान और रिकॉर्ड

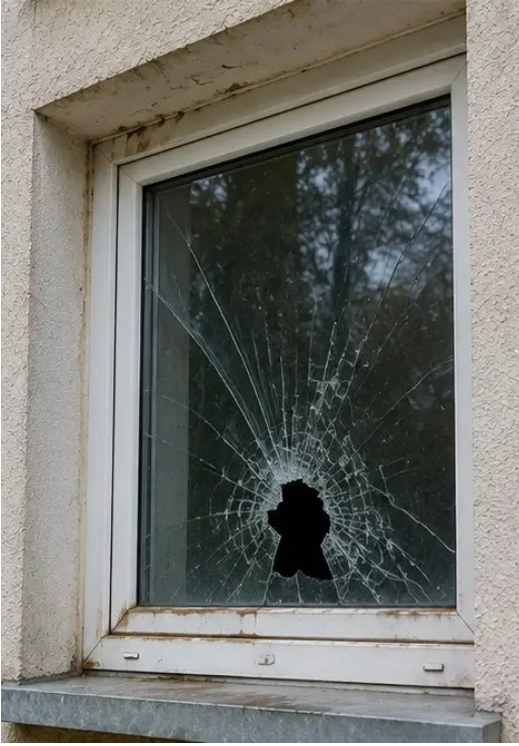
फोटो №7 मूल्यांकन के लिए दस्तावेजित क्षतिग्रस्त खिड़की

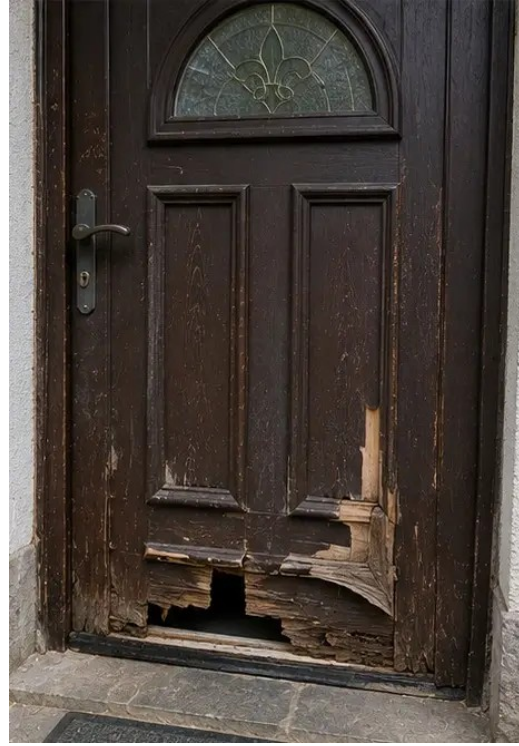
फोटो №8 निरीक्षण के दौरान दर्ज क्षतिग्रस्त प्रवेश द्वार

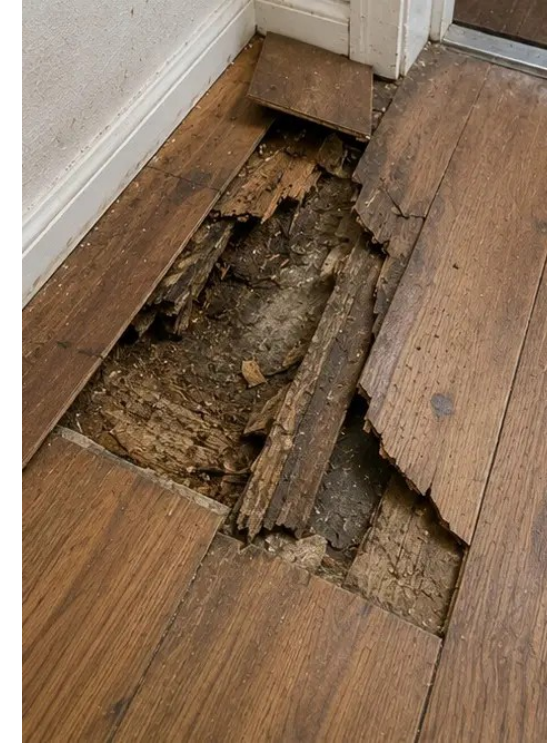
फोटो №9 निरीक्षण के दौरान दस्तावेजित क्षतिग्रस्त फर्श

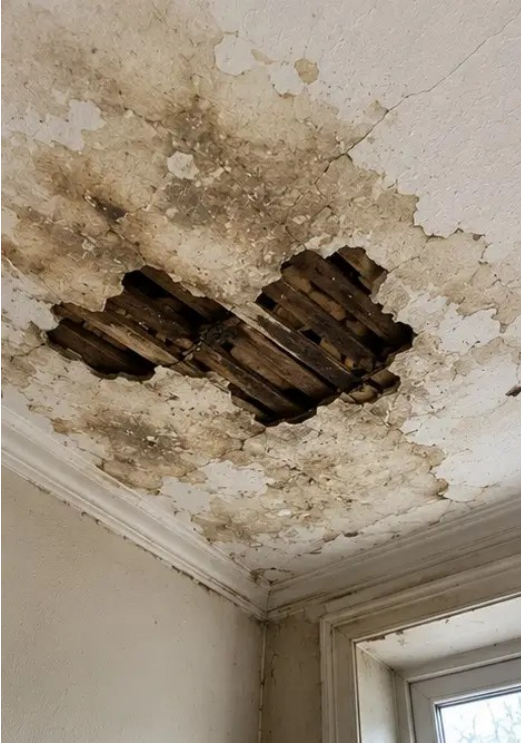
फोटो №10 पहचानी और दर्ज की गई छत की क्षति

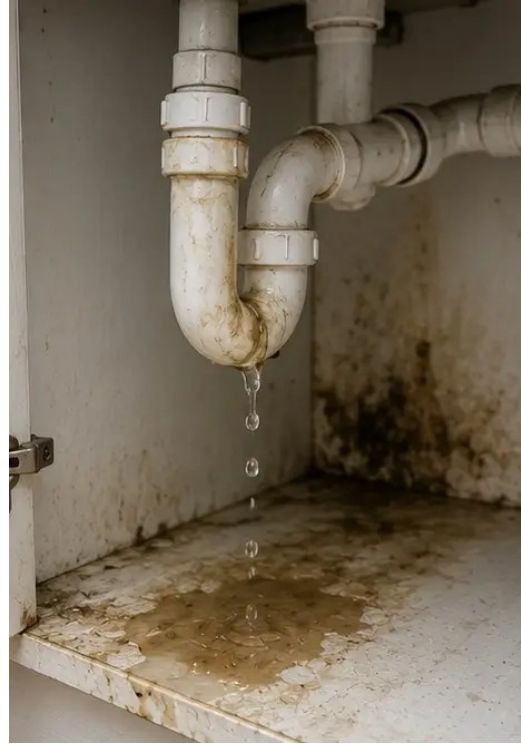
फोटो №11 प्लंबिंग रिसाव क्षति दस्तावेजित

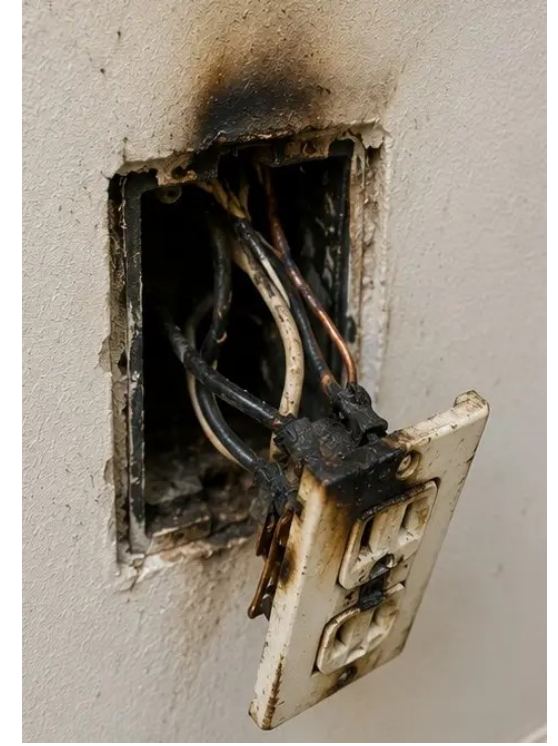
फोटो №12 निरीक्षण के दौरान दर्ज विद्युत प्रणाली क्षति

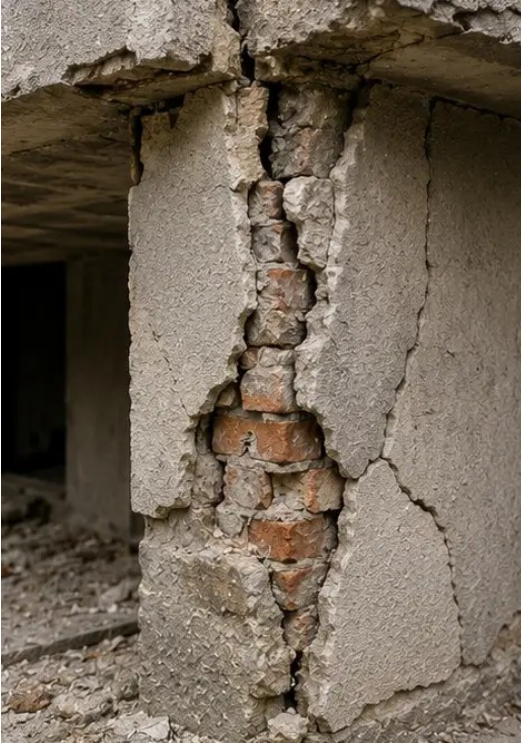
फोटो №13 मूल्यांकन हेतु दस्तावेजित संरचनात्मक क्षति का विवरण

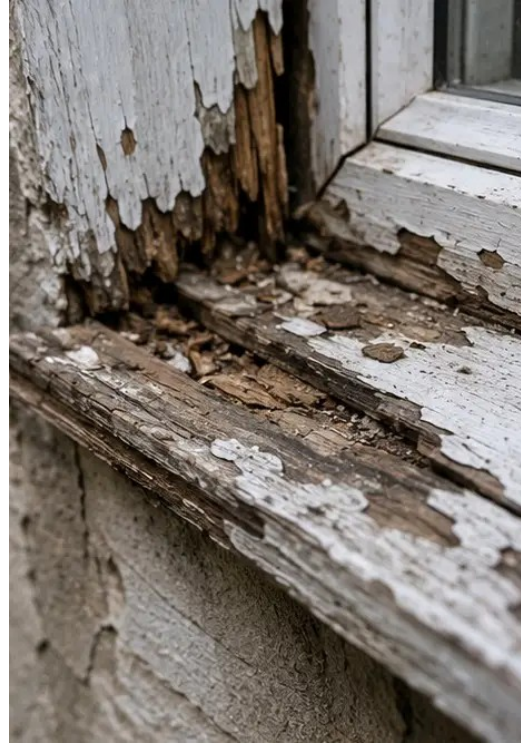
फोटो №14 पहचानी गई क्षति की नज़दीकी साक्ष्य तस्वीर

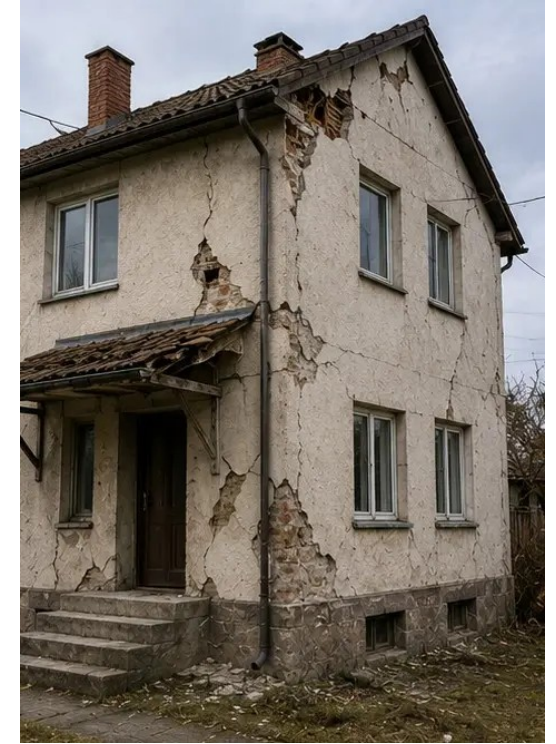
फोटो №15 कई क्षति स्थानों का अवलोकन

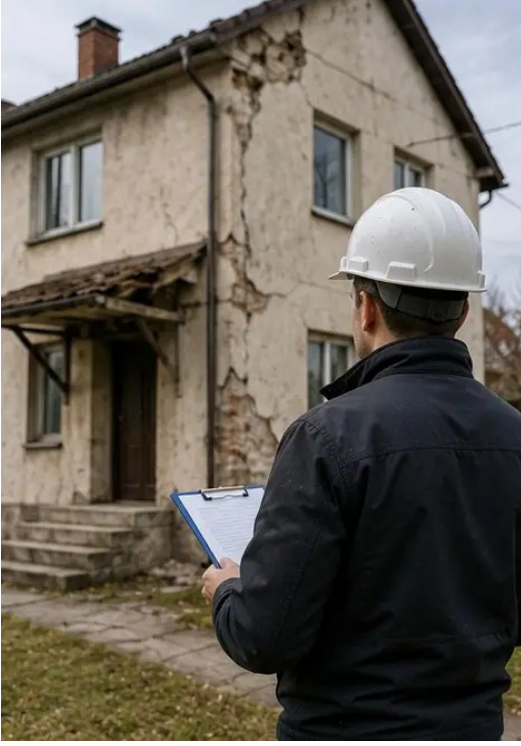
फोटो №16 अंतिम क्षति निरीक्षण सारांश तस्वीर
