Kárfelmérési jelentés – Bizonyíték dokumentáció

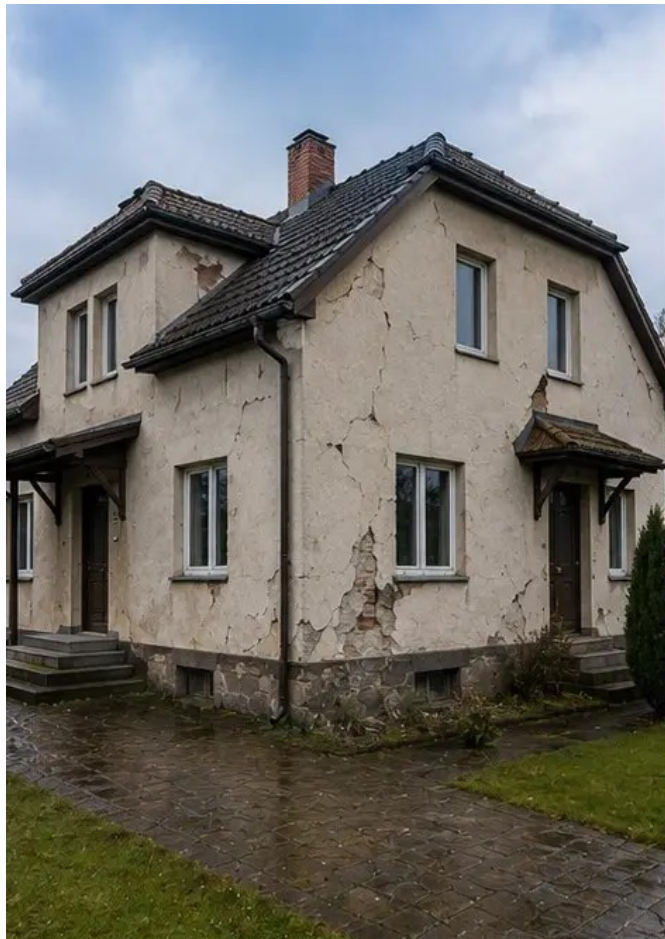
Fotó №1 Az ellenőrzött ingatlan általános képe

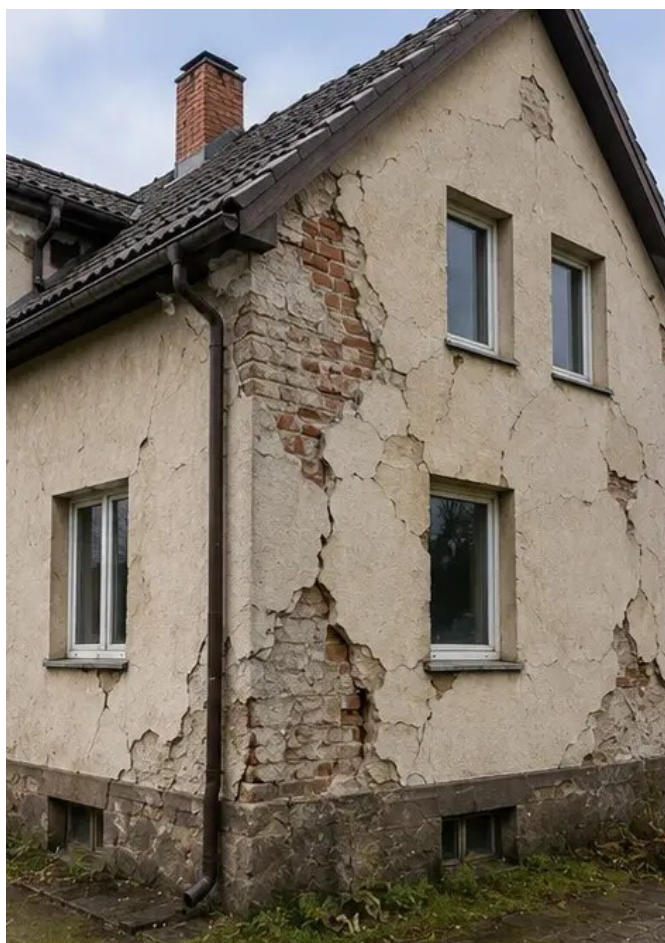
Fotó №2 Az ellenőrzés során dokumentált külső károk áttekintése

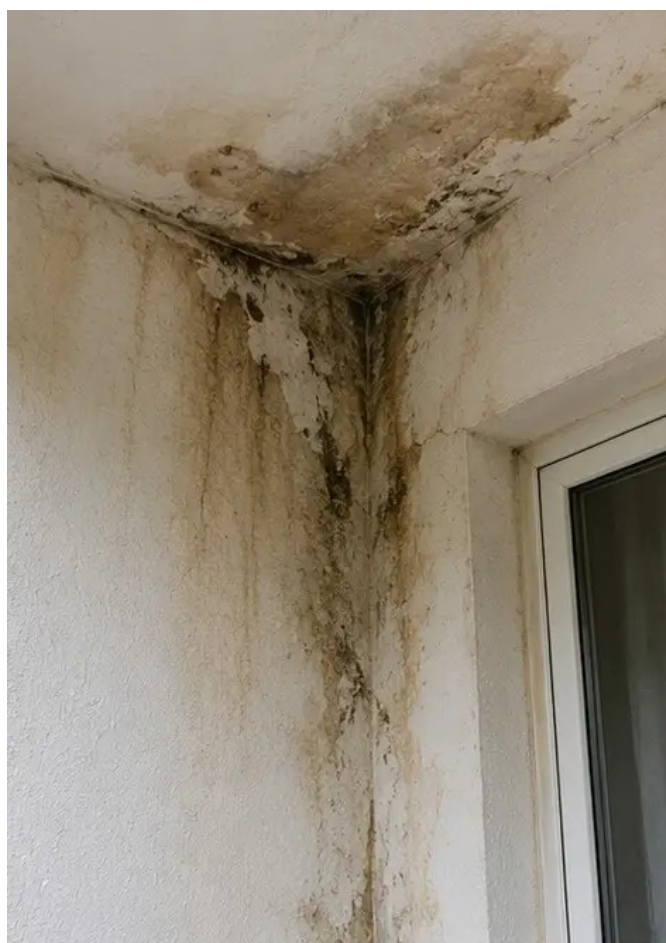
Fotó №6 Vízkár terület azonosítva és rögzítve

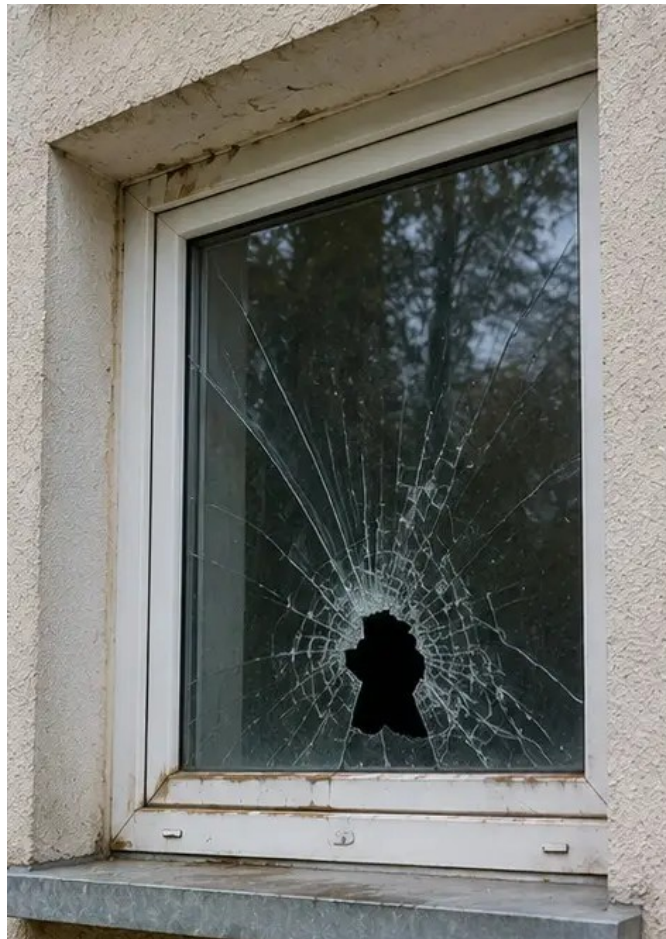
Fotó №7 Sérült ablak dokumentálva értékeléshez

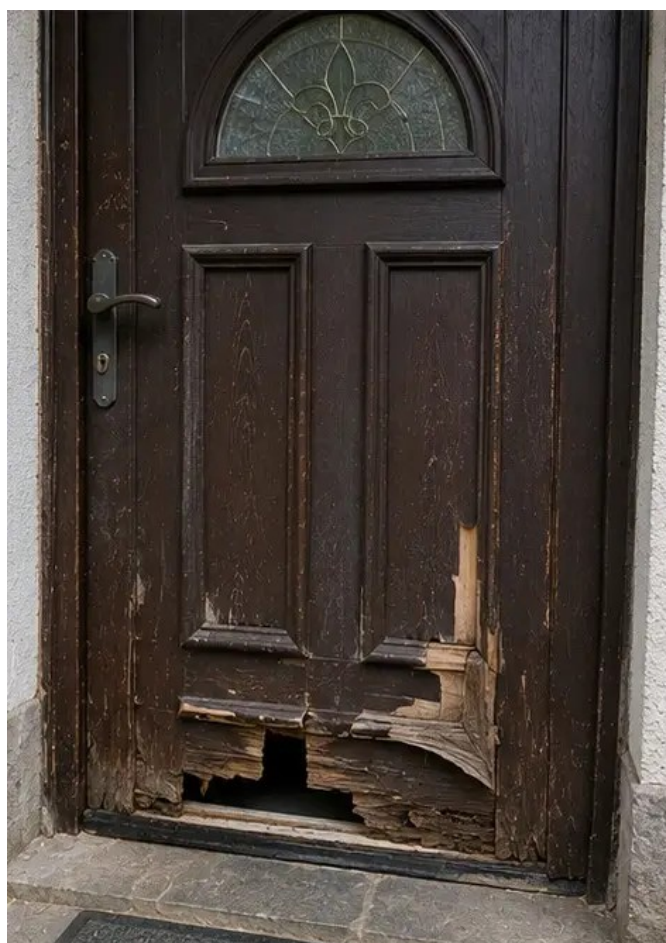
Fotó №8 Sérült bejárati ajtó rögzítve az ellenőrzés során

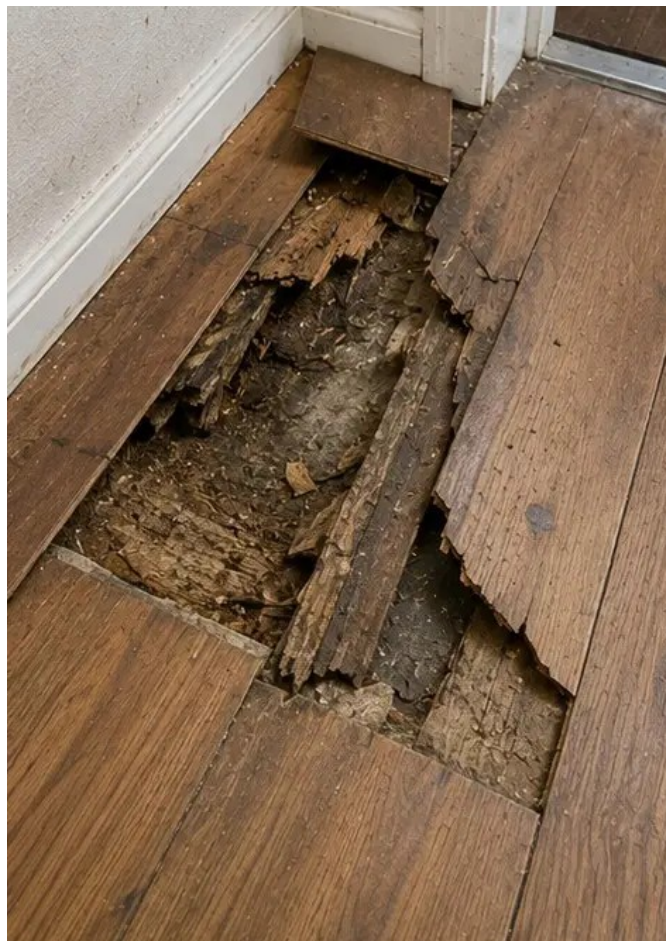
Fotó №9 Sérült padlóburkolat dokumentálva az ellenőrzés során

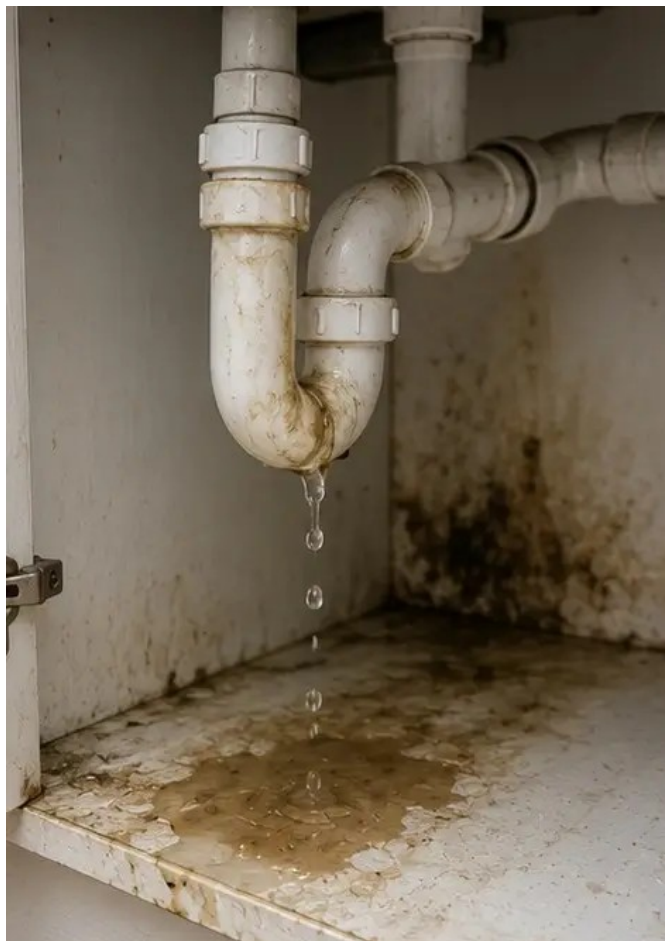
Fotó №11 Vízvezeték szivárgás okozta kár dokumentálva

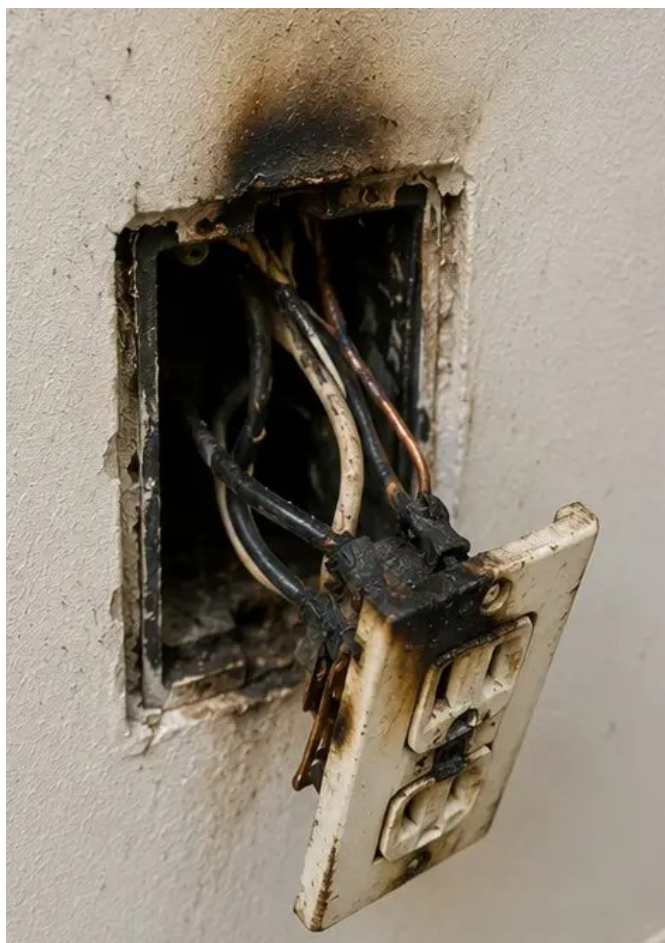
Fotó №12 Elektromos rendszer sérülése rögzítve az ellenőrzés során

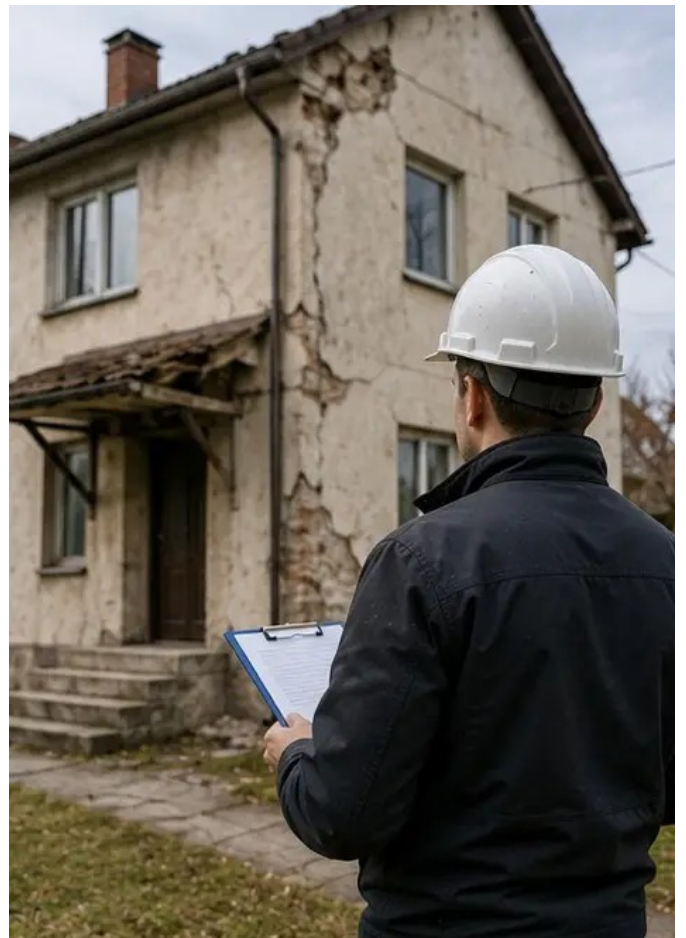
Fotó №16 Végző kárfelmérési összefoglaló fénykép
