Kárfelmérési jelentés – Kárértékelés

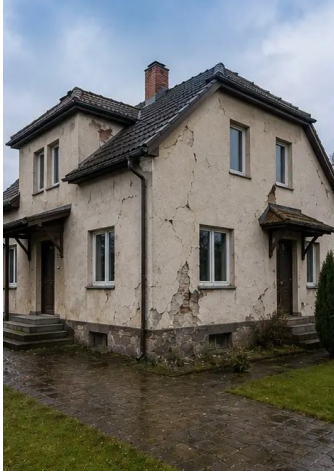
Photo #1. Az ellenőrzött ingatlan általános képe

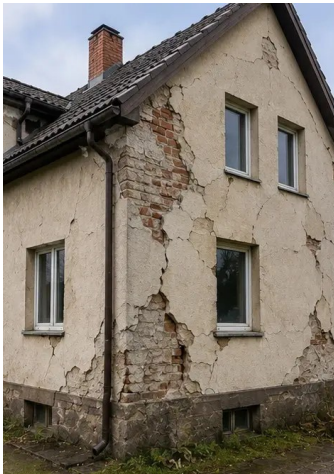
Photo #2. Az ellenőrzés során dokumentált külső károk áttekintése

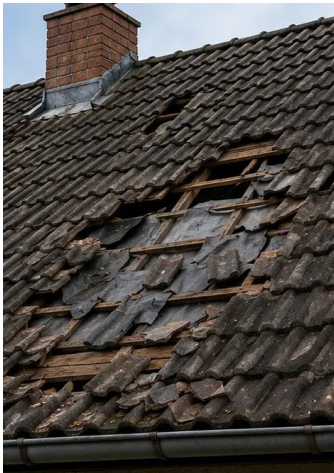
Photo #3. Sérült tetőterület azonosítva és rögzítve

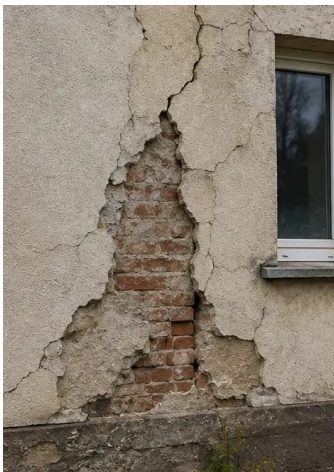
Photo #4. Külső fal sérülése dokumentálva értékeléshez

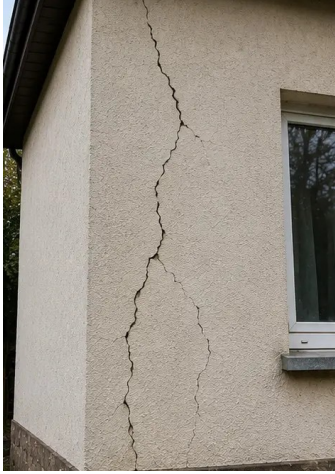
Photo #5. Teherhordó fal repedése dokumentálva az ellenőrzés során

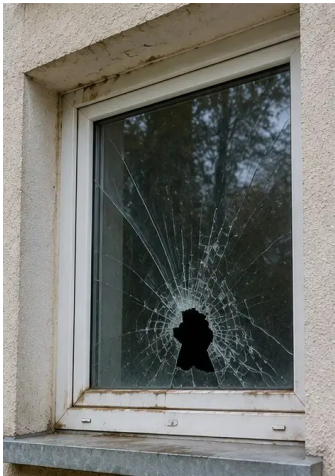
Photo #7. Sérült ablak dokumentálva értékeléshez

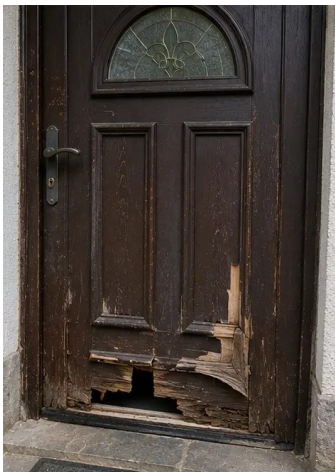
Photo #8. Sérült bejárati ajtó rögzítve az ellenőrzés során

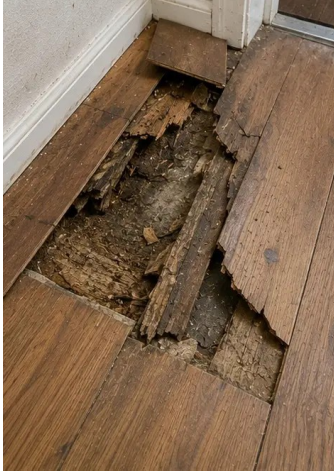
Photo #9. Sérült padlóburkolat dokumentálva az ellenőrzés során

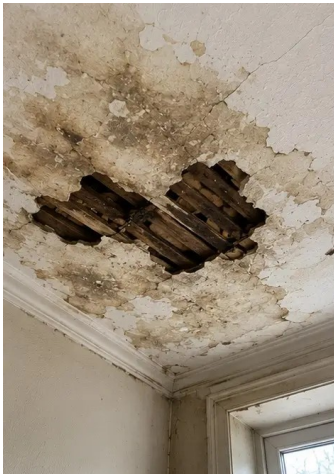
Photo #10. Mennyezeti sérülés azonosítva és rögzítve

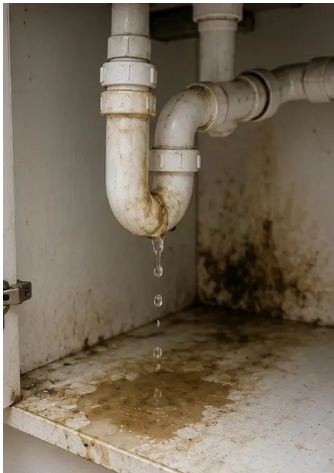
Photo #11. Vízvezeték szivárgás okozta kár dokumentálva

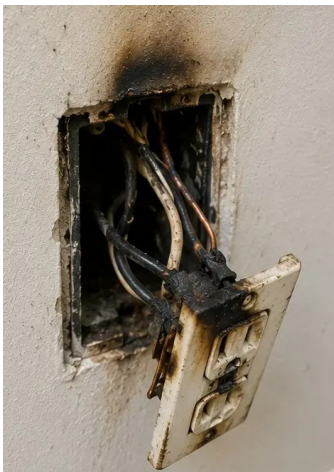
Photo #12. Elektromos rendszer sérülése rögzítve az ellenőrzés során

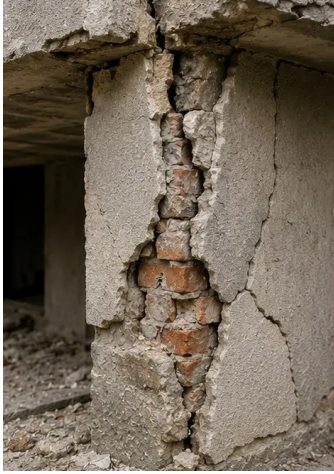
Photo #13. Szerkezeti sérülés részlete dokumentálva értékeléshez

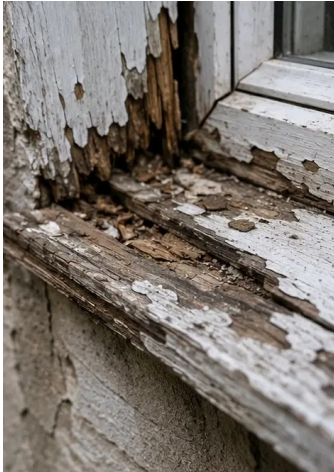
Photo #14. Azonosított sérülés közeli bizonyító fényképe

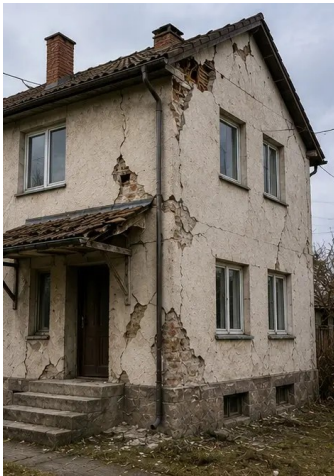
Photo #15. Több sérülési hely áttekintése

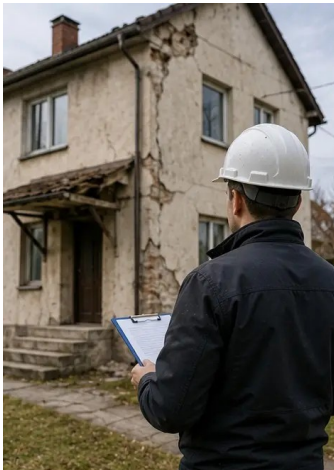
Photo #16. Végző kárfelmérési összefoglaló fénykép
