Laporan Inspeksi Kerusakan – Dokumentasi Bukti

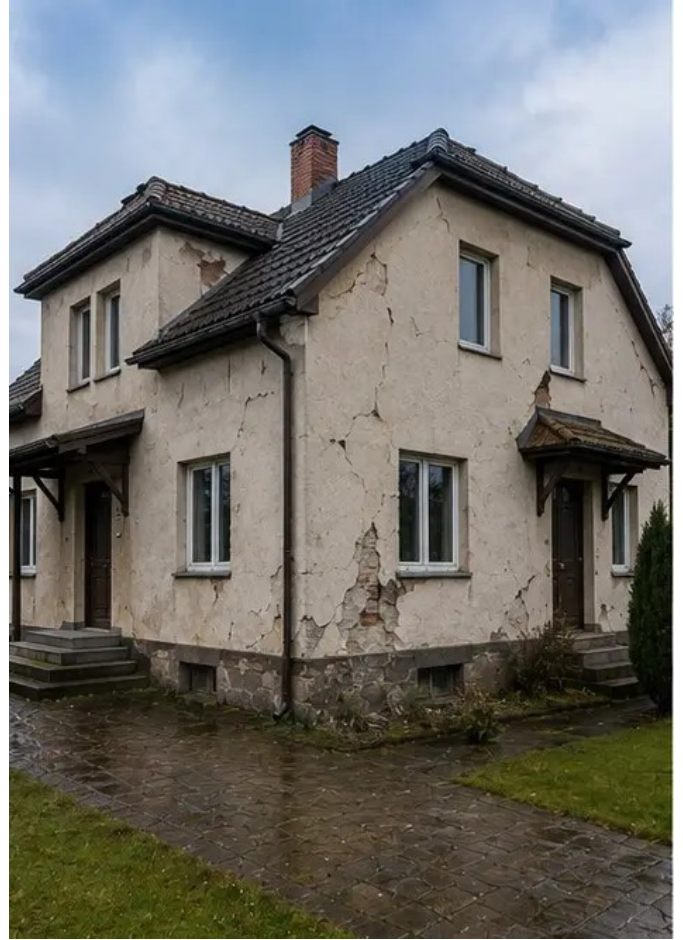
Foto №1 Tampilan umum properti yang diperiksa

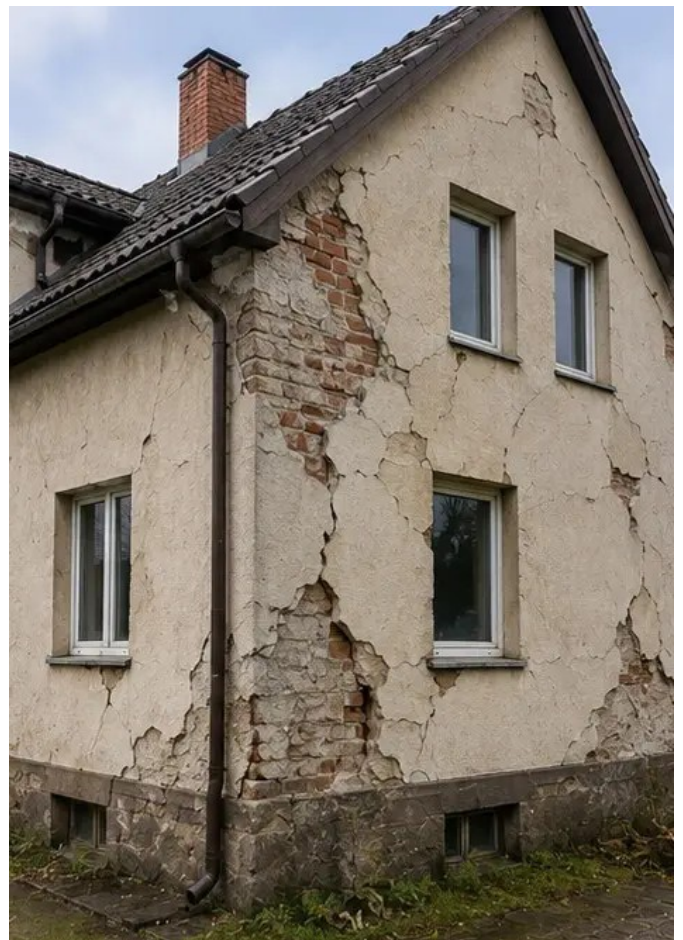
Foto №2 Gambaran kerusakan eksterior yang didokumentasikan selama inspeksi

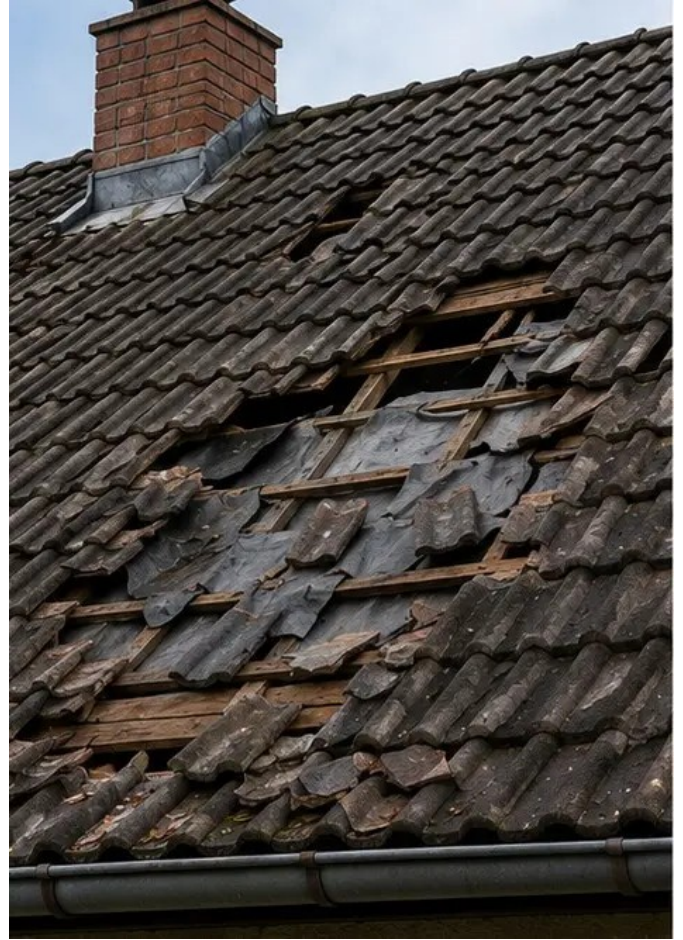
Foto №3 Area atap rusak teridentifikasi dan tercatat

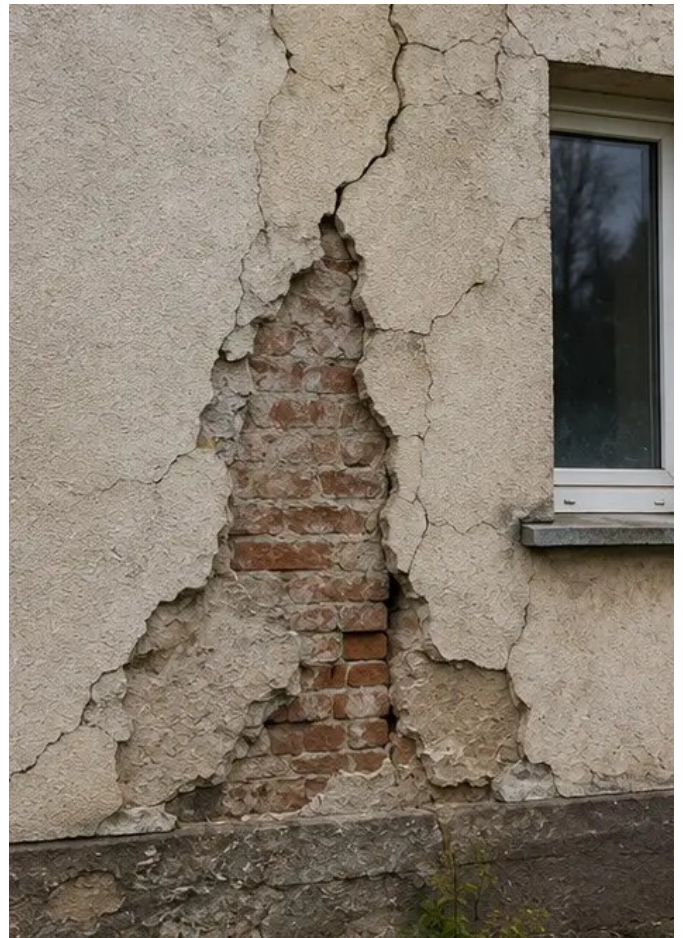
Foto №4 Kerusakan dinding luar didokumentasikan untuk penilaian

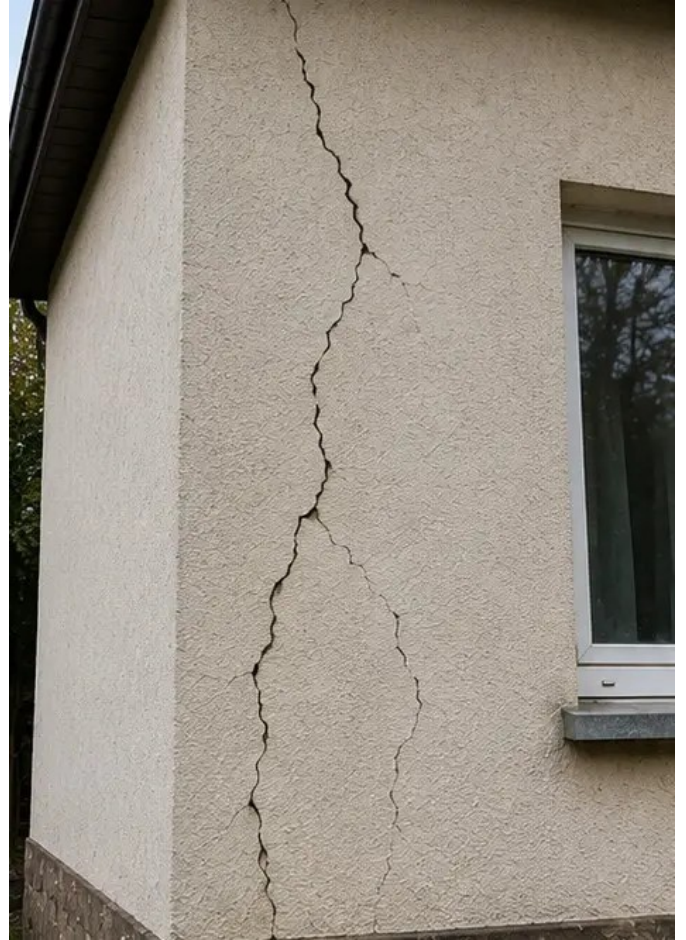
Foto №5 Retakan dinding struktural didokumentasikan selama inspeksi

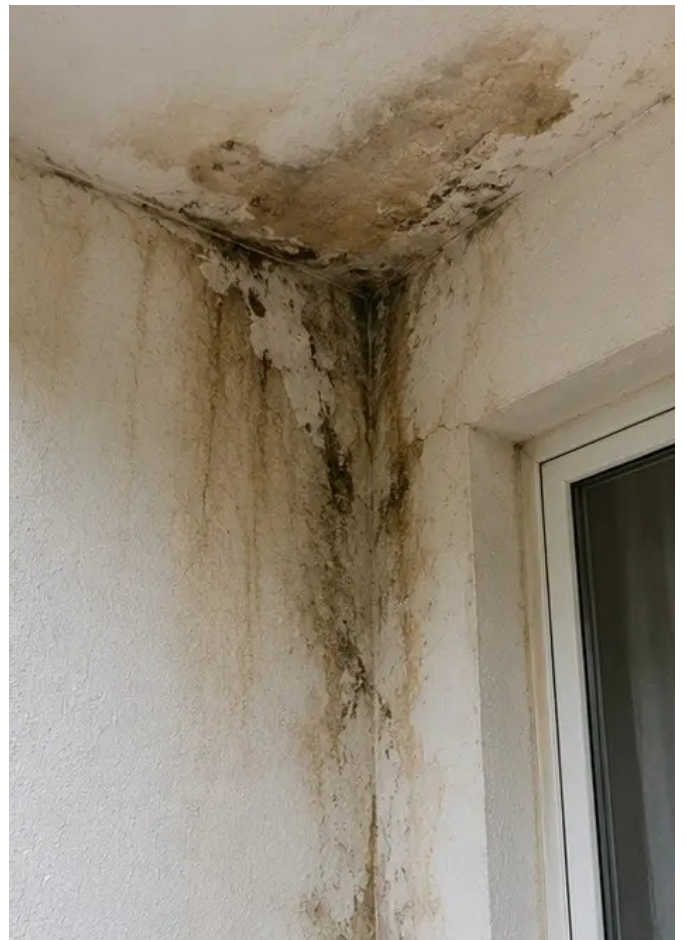
Foto №6 Area kerusakan air teridentifikasi dan tercatat

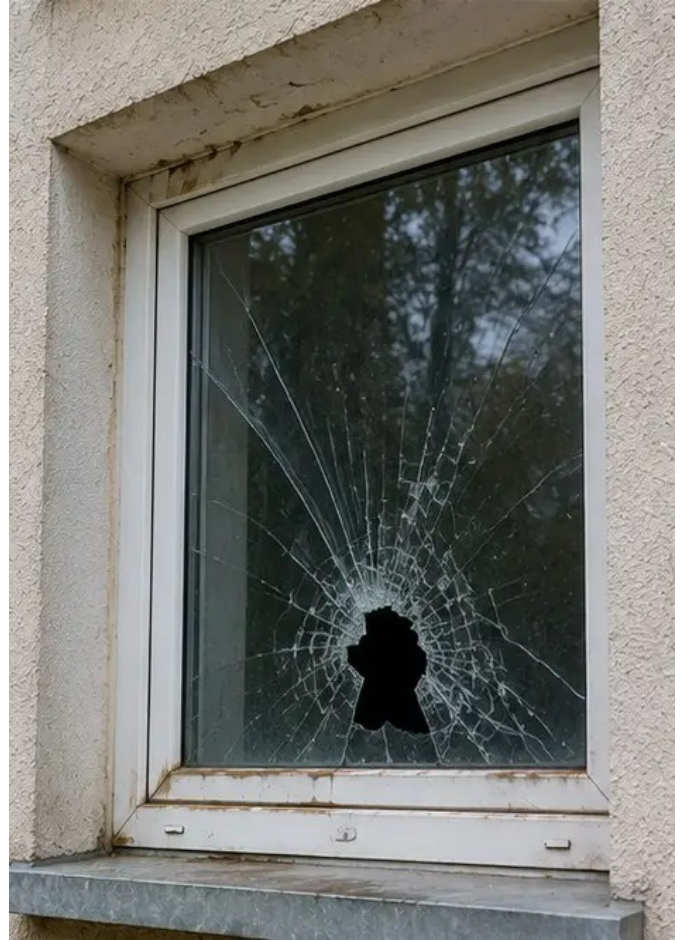
Foto №7 Jendela rusak didokumentasikan untuk evaluasi

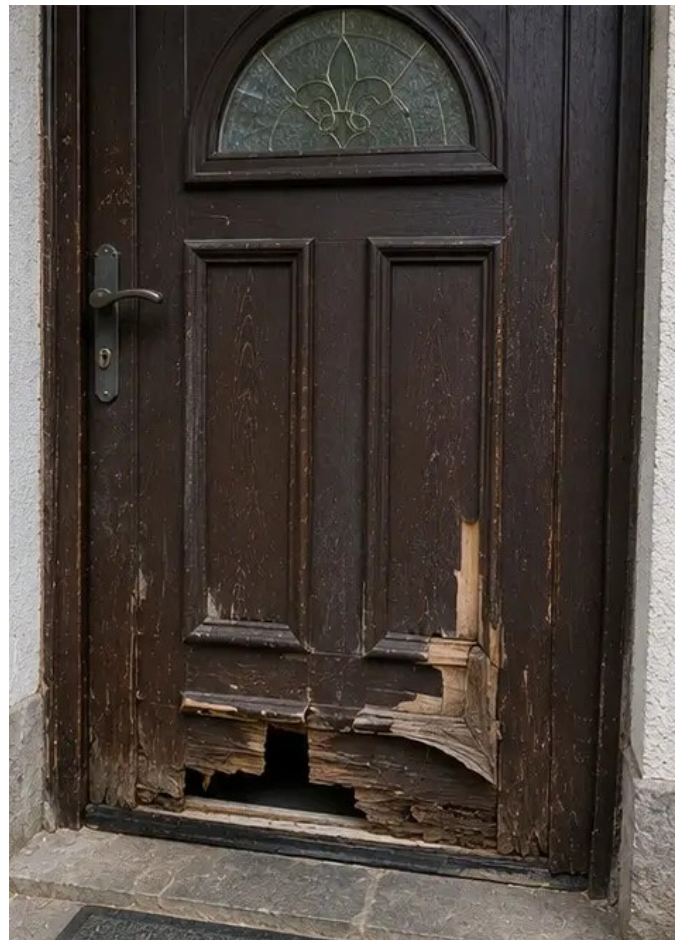
Foto №8 Pintu masuk rusak tercatat selama inspeksi

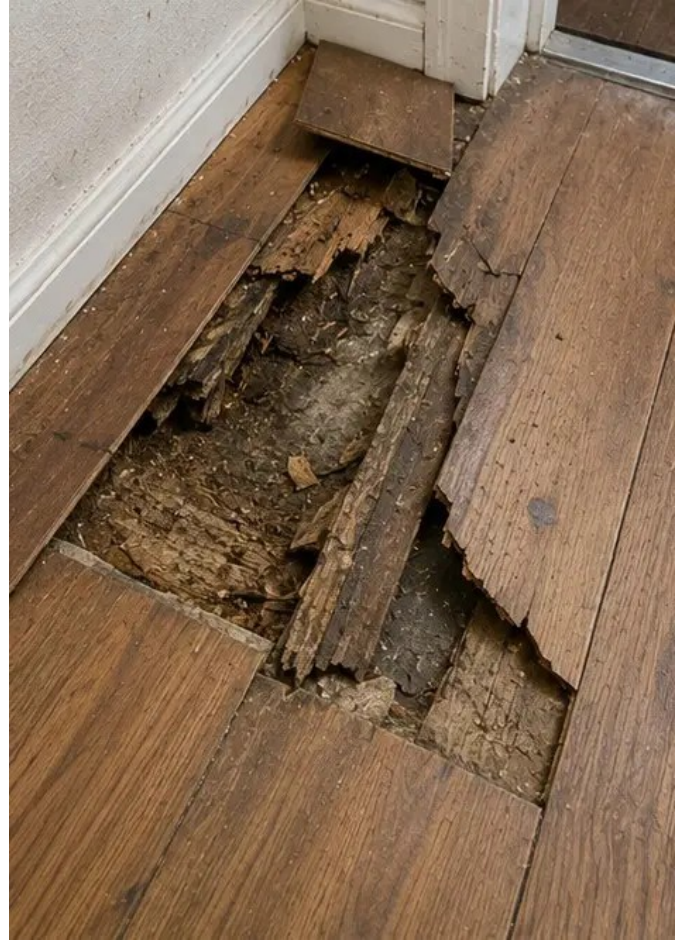
Foto №9 Lantai rusak didokumentasikan selama inspeksi

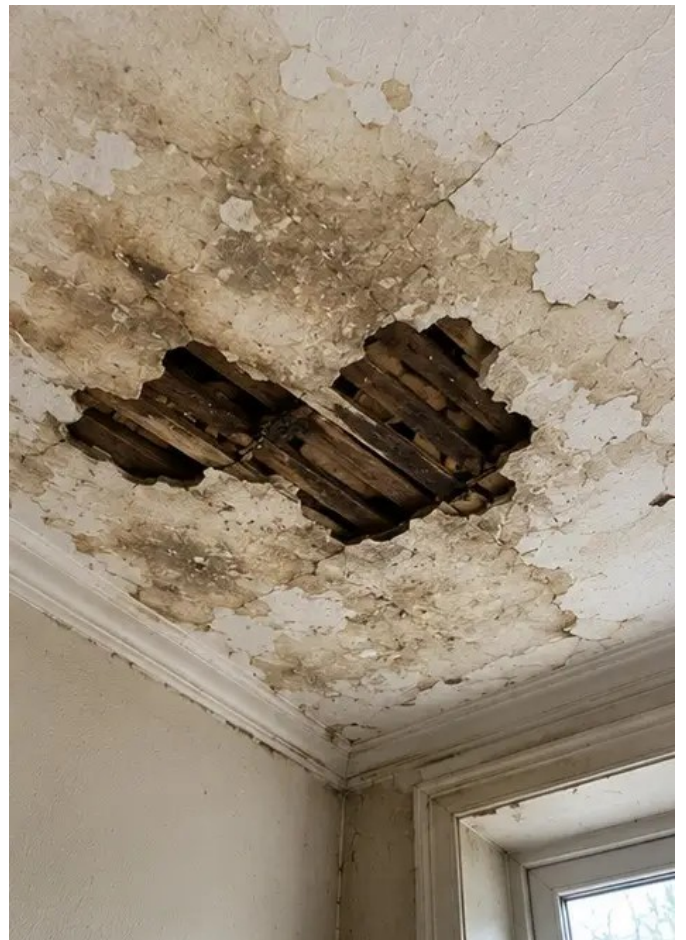
Foto №10 Kerusakan langit-langit teridentifikasi dan tercatat

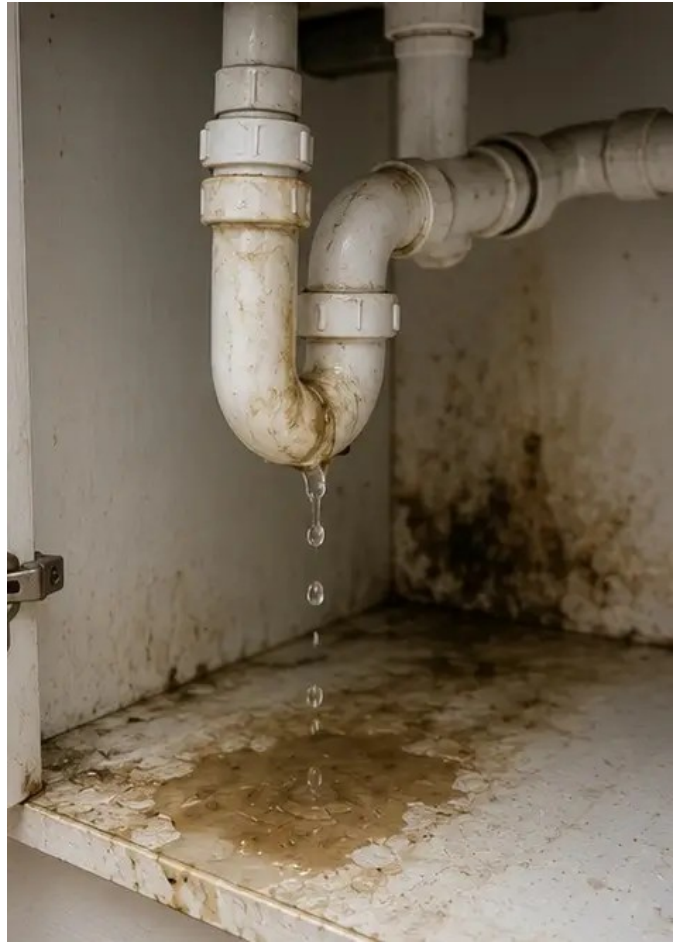
Foto №11 Kerusakan akibat kebocoran pipa didokumentasikan

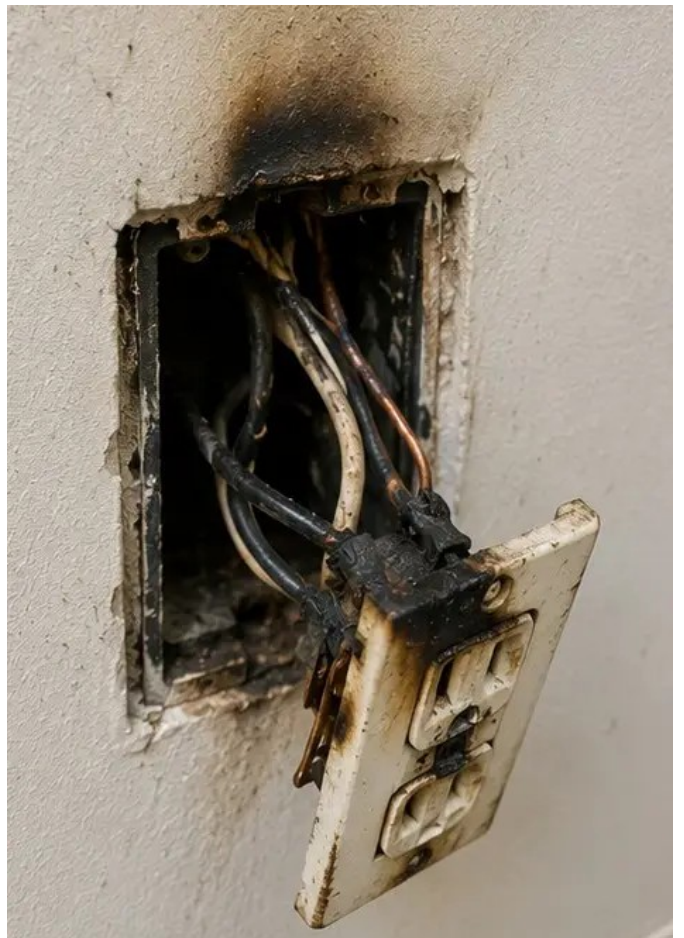
Foto №12 Kerusakan sistem kelistrikan tercatat selama inspeksi

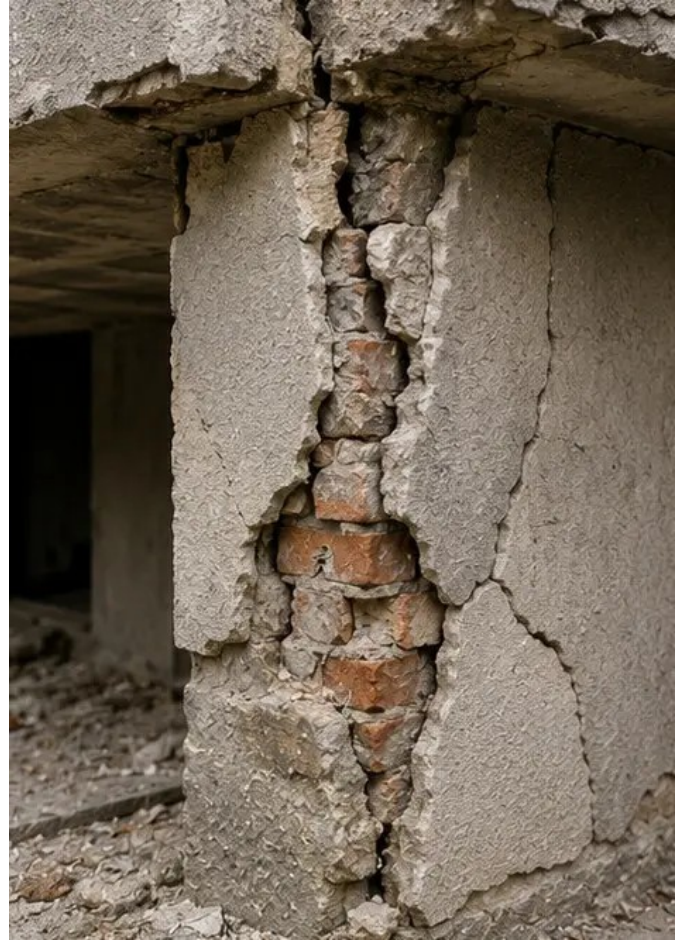
Foto №13 Detail kerusakan struktural didokumentasikan untuk penilaian

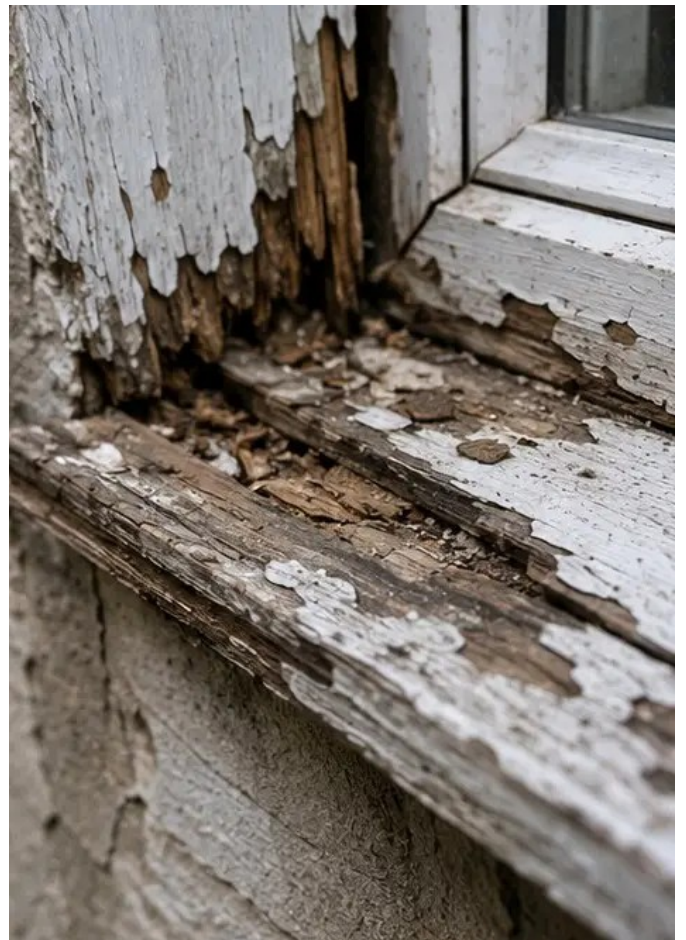
Foto №14 Foto bukti jarak dekat dari kerusakan yang teridentifikasi

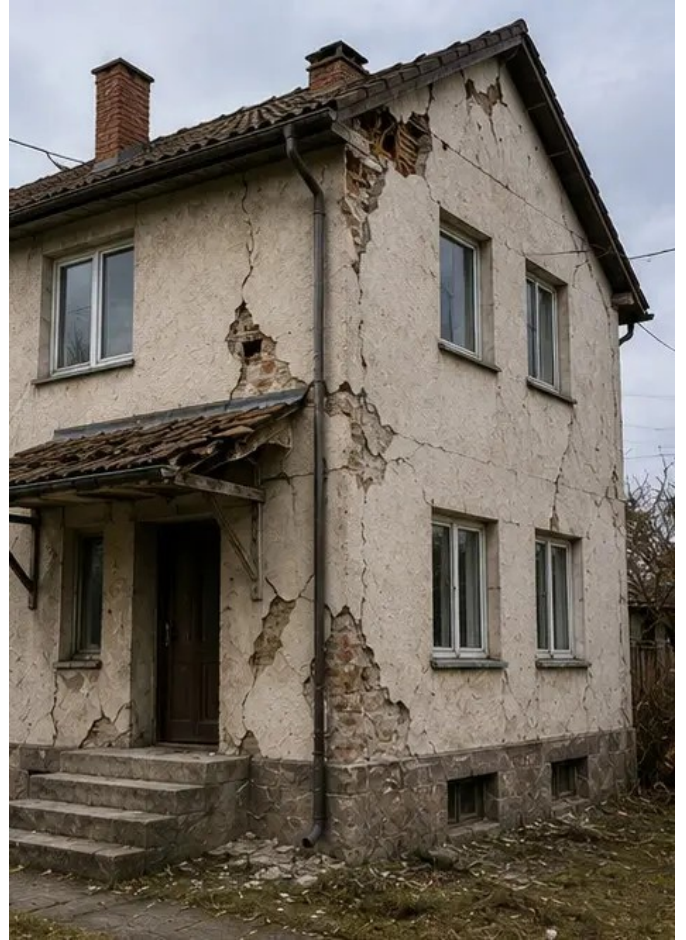
Foto №15 Gambaran beberapa lokasi kerusakan

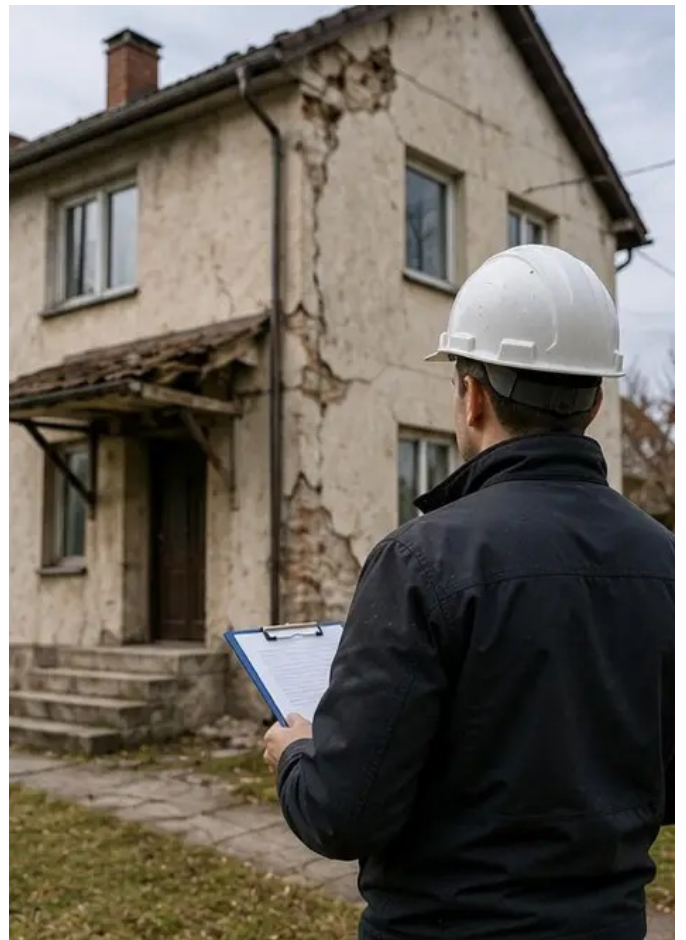
Foto №16 Foto ringkasan inspeksi kerusakan akhir
