Foto №1 Tampilan umum properti yang diperiksa

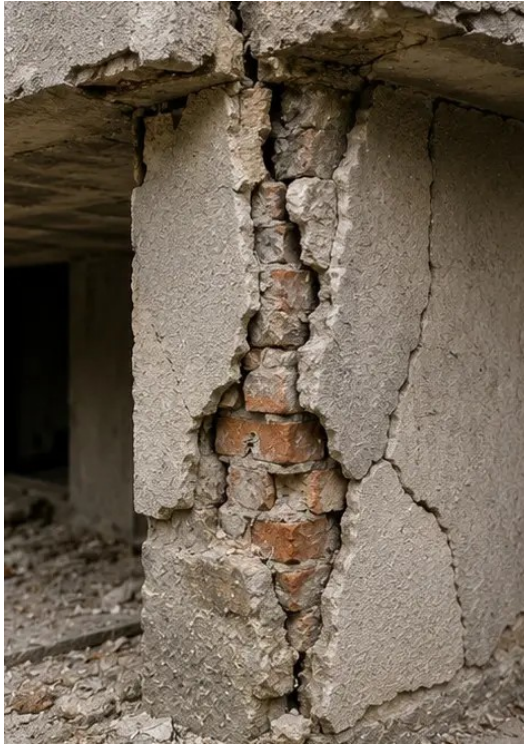
Foto №13 Detail kerusakan struktural didokumentasikan untuk penilaian

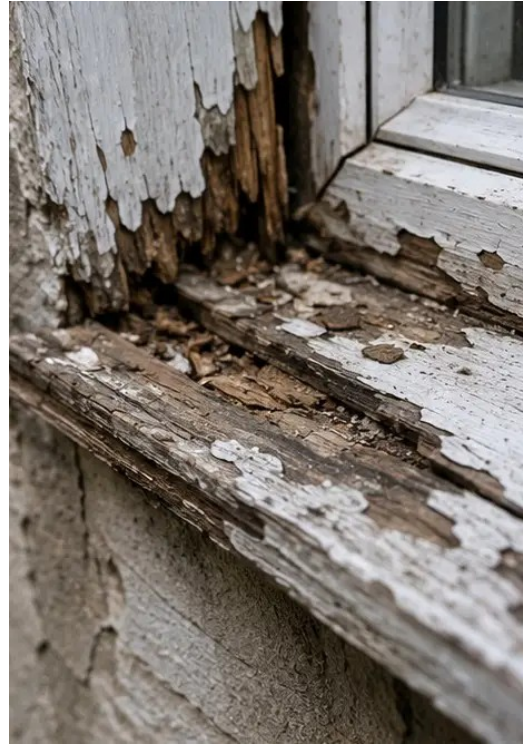
Foto №14 Foto bukti jarak dekat dari kerusakan yang teridentifikasi

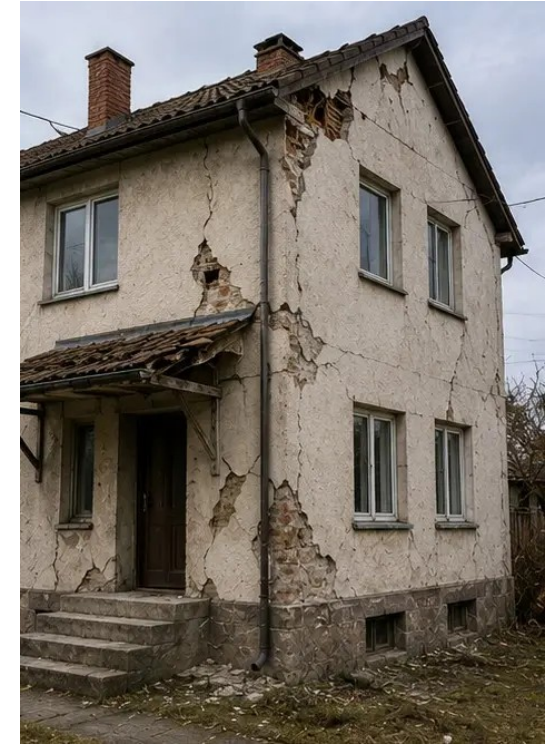
Foto №15 Gambaran beberapa lokasi kerusakan
