Laporan Pemeriksaan Kerosakan – Tuntutan Insurans

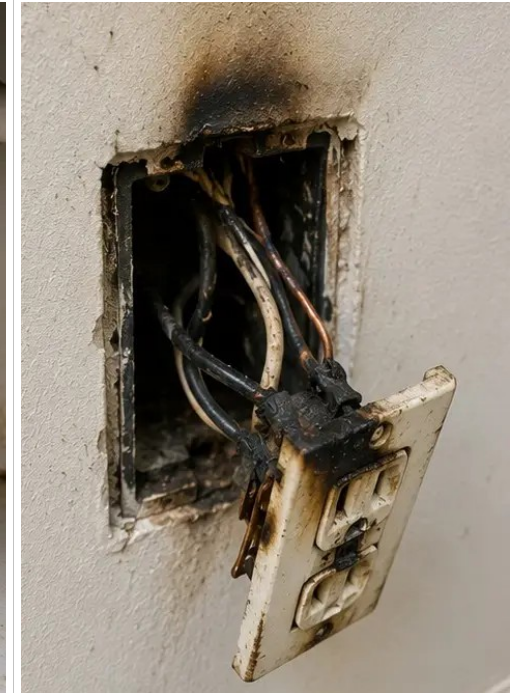
Foto №12 Kerosakan sistem elektrik direkodkan semasa pemeriksaan

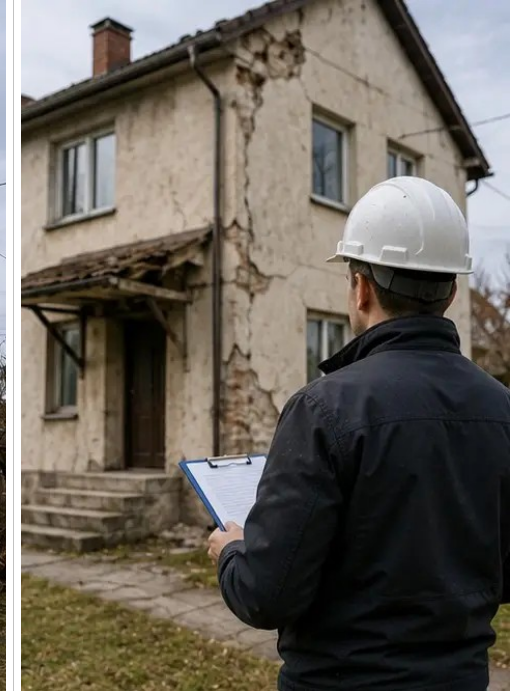
Foto №16 Gambar ringkasan pemeriksaan kerosakan akhir
