Raport inspecție daune – Cerere de despăgubire

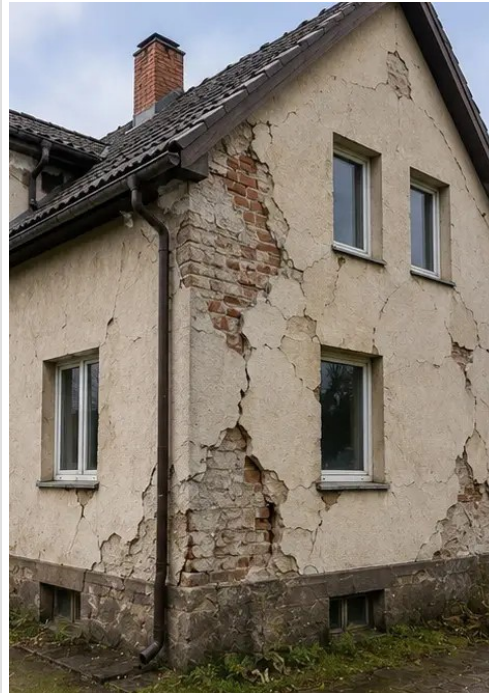
Foto nr.2 Prezentare generală a daunelor exterioare documentate în timpul inspecției

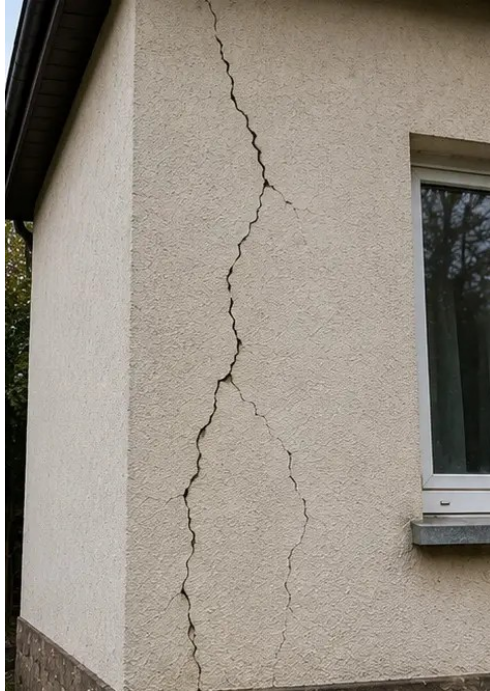
Foto nr.5 Fisură în perete structural documentată în timpul inspecției

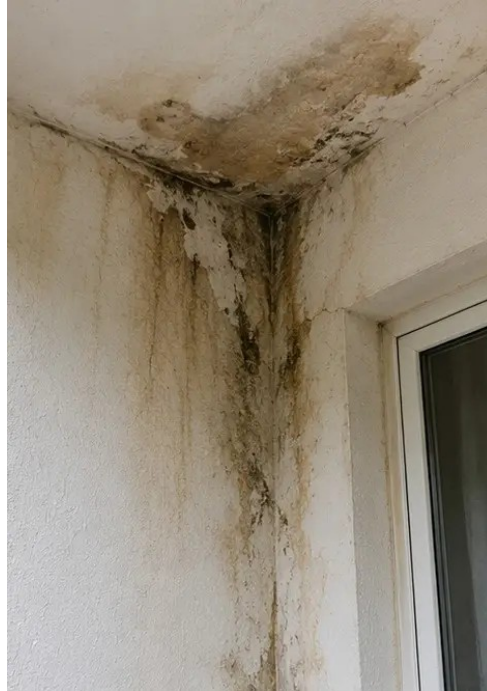
Foto nr.6 Zonă de daune din apă identificată și înregistrată

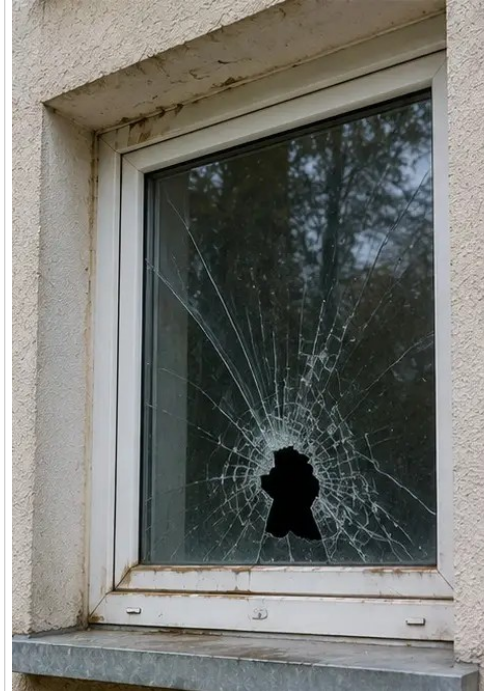
Foto nr.7 Fereastră deteriorată documentată pentru evaluare

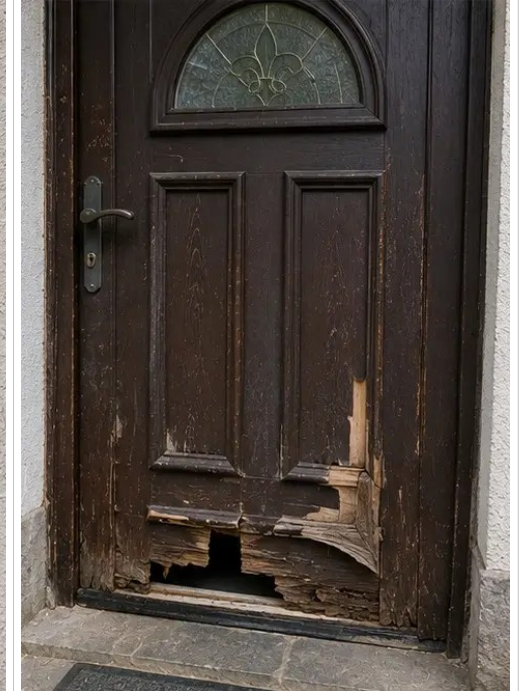
Foto nr.8 Ușă de intrare deteriorată înregistrată în timpul inspecției

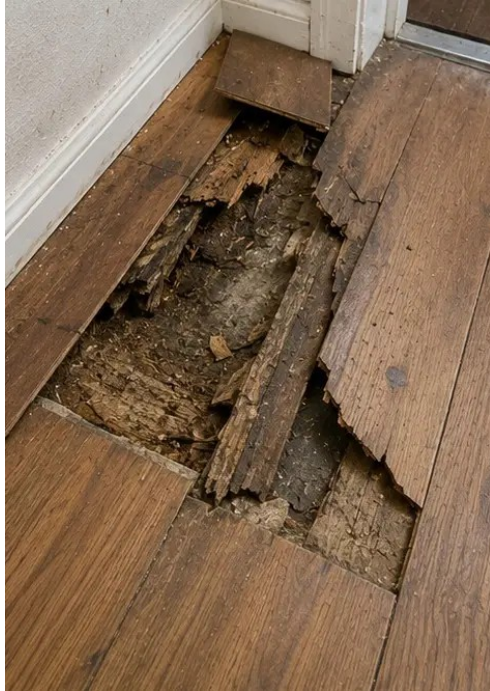
Foto nr.9 Pardoseală deteriorată documentată în timpul inspecției

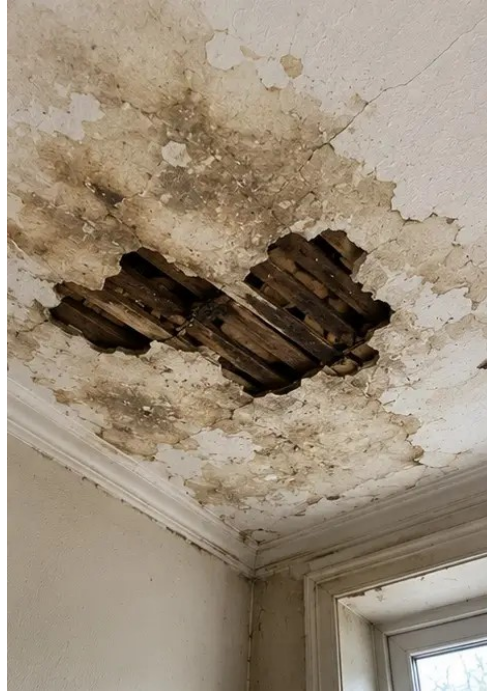
Foto nr.10 Deteriorarea tavanului identificată și înregistrată

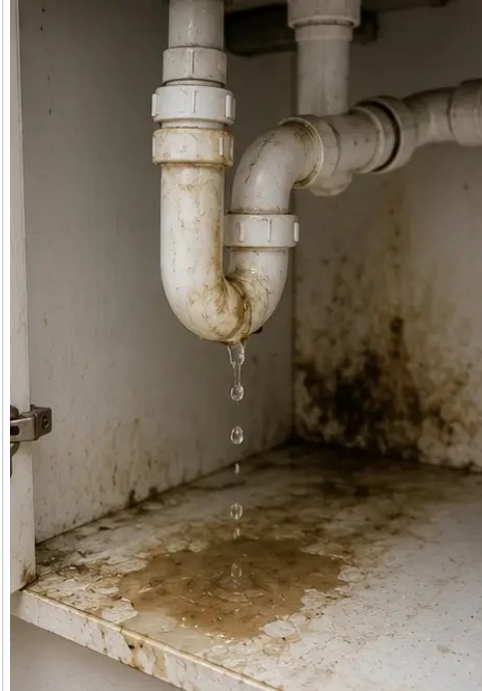
Foto nr.11 Daune din scurgeri sanitare documentate

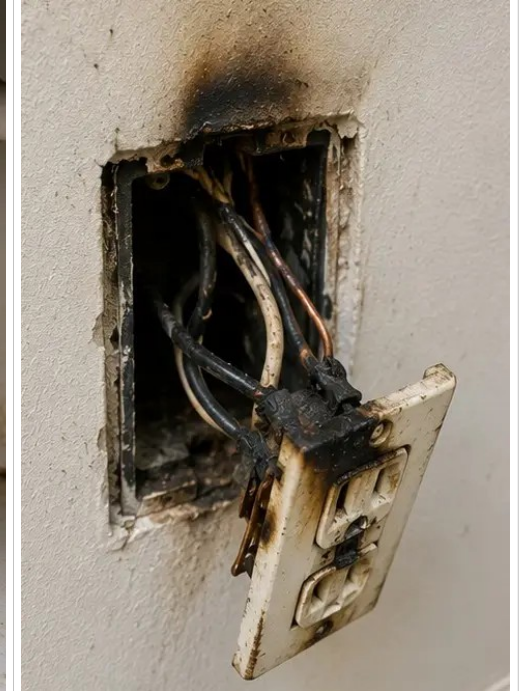
Foto nr.12 Deteriorarea sistemului electric înregistrată în timpul inspecției

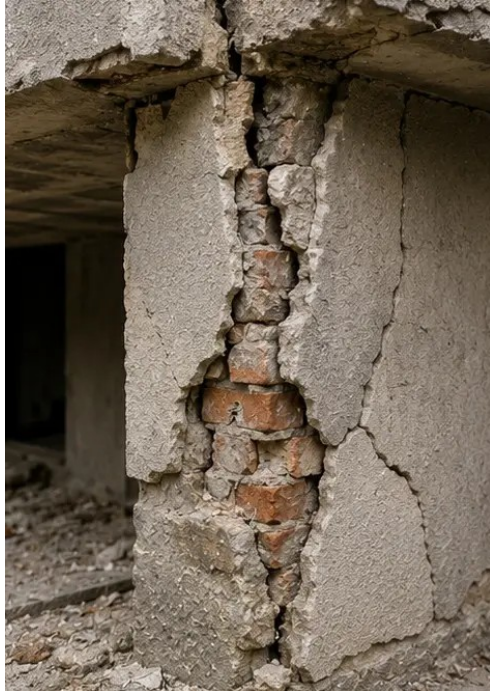
Foto nr.13 Detaliu al daunelor structurale documentat pentru evaluare

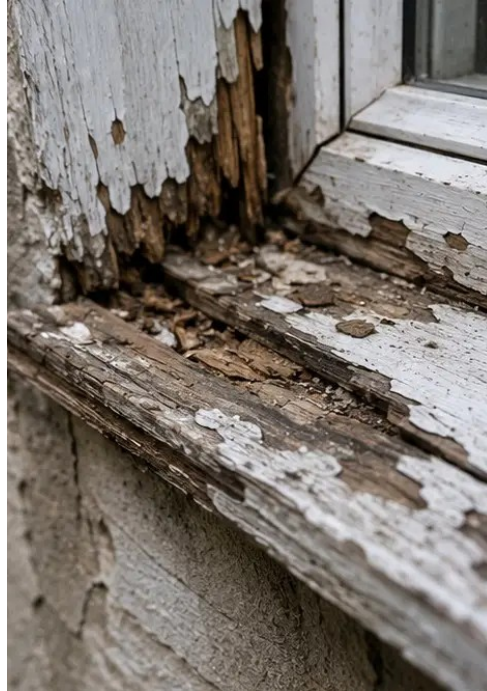
Foto nr.14 Fotografie de detaliu a dovezii daunei identificate

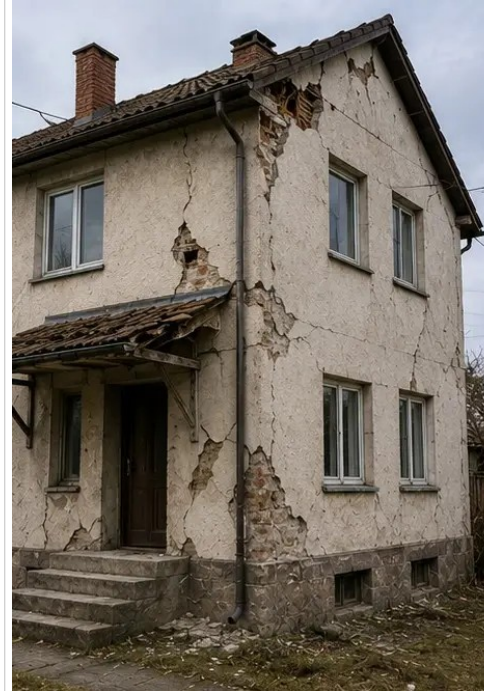
Foto nr.15 Prezentare generală a mai multor locații cu daune

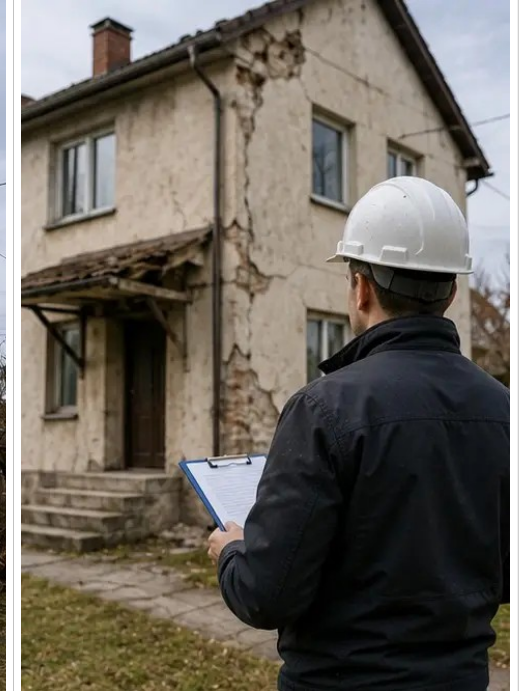
Foto nr.16 Fotografie rezumat final al inspecției daunelor
