Foto Nr.1. Pasqyrë e përgjithshme e objektit industrial

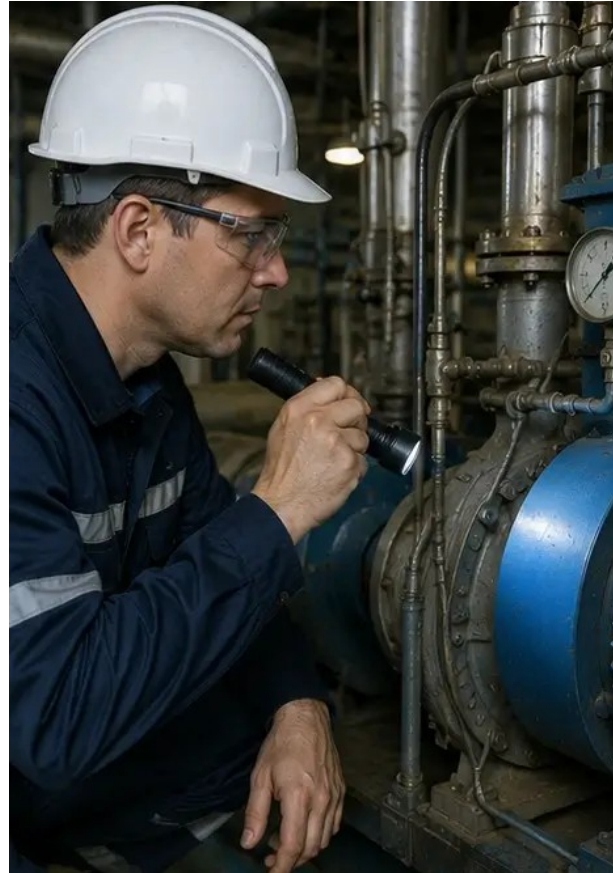
Foto Nr.2. Inspektimi i pajisjeve mekanike përfundoi

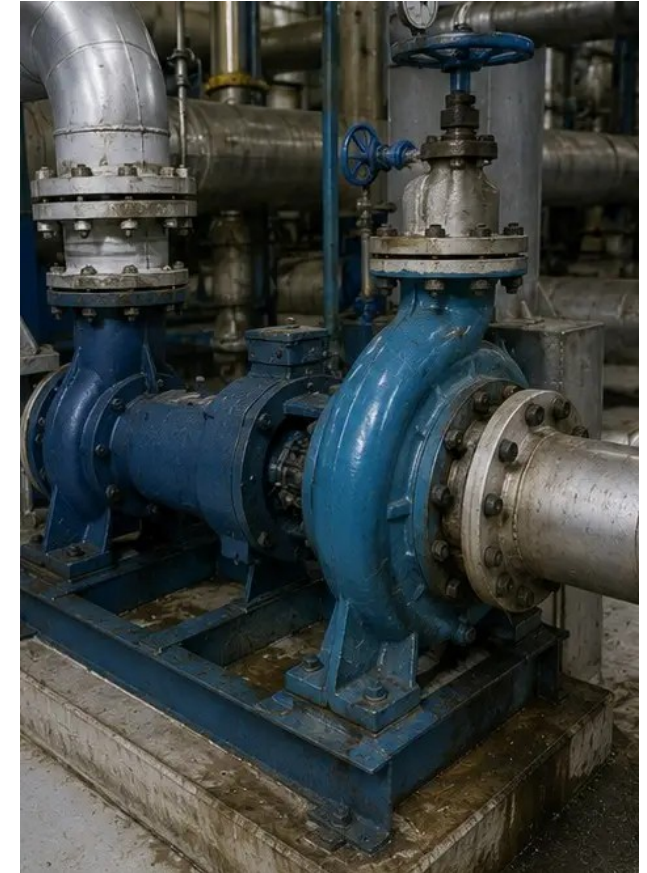
Foto Nr.3. Gjendja e pompës industriale e vlerësuar gjatë mirëmbajtjes

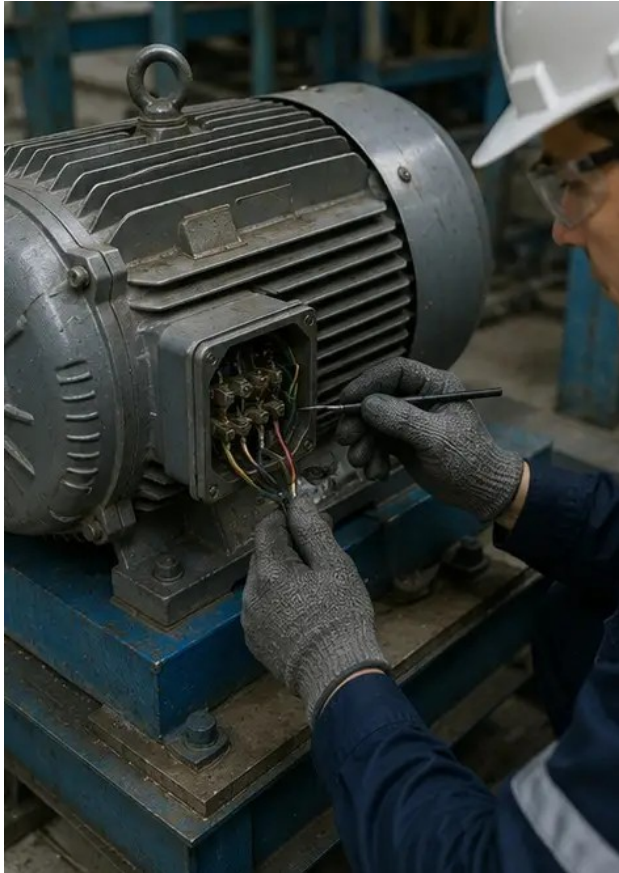
Foto Nr.4. Inspektimi i motorit elektrik përfundoi

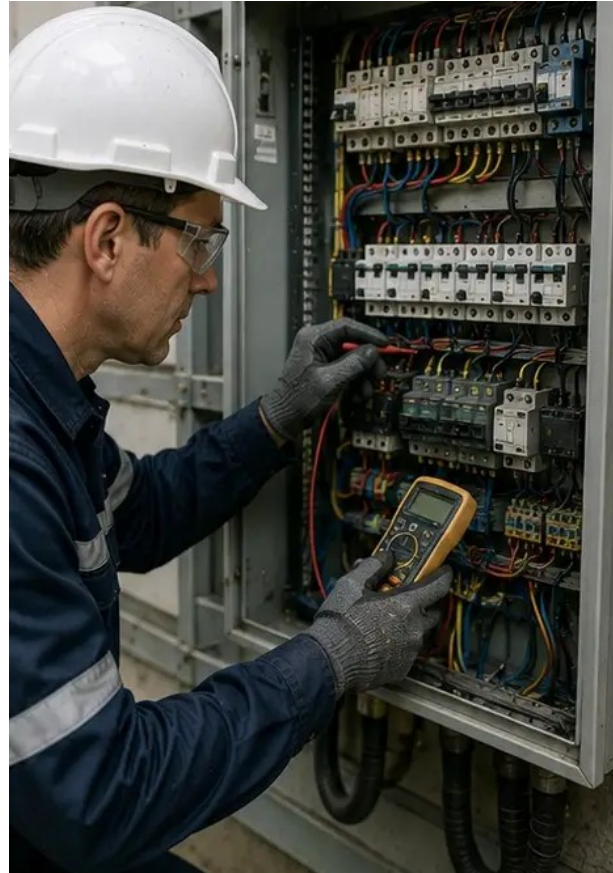
Foto Nr.5. Inspektimi i kabinetit elektrik i kryer

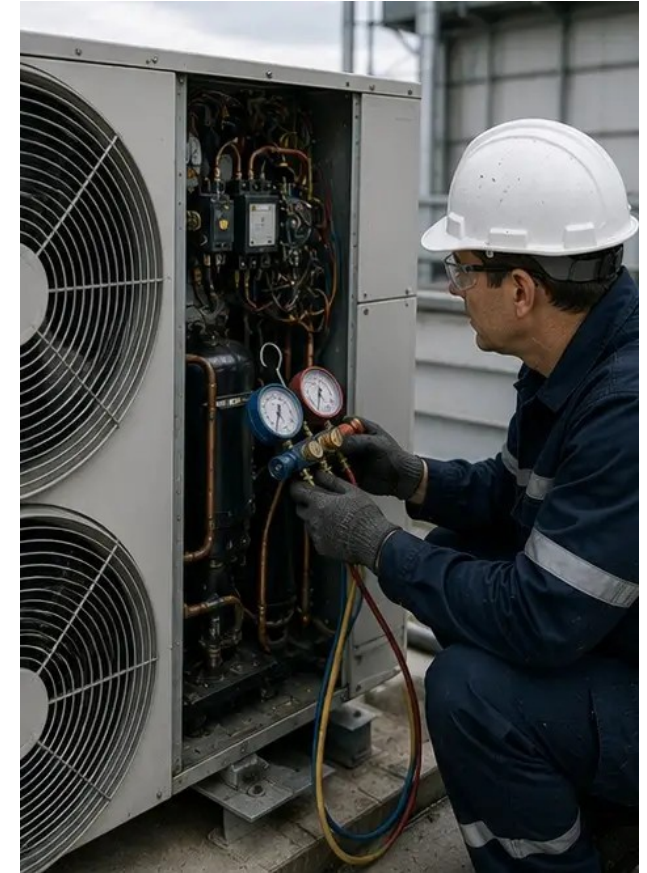
Foto Nr.6. Gjendja e pajisjeve HVAC e dokumentuar

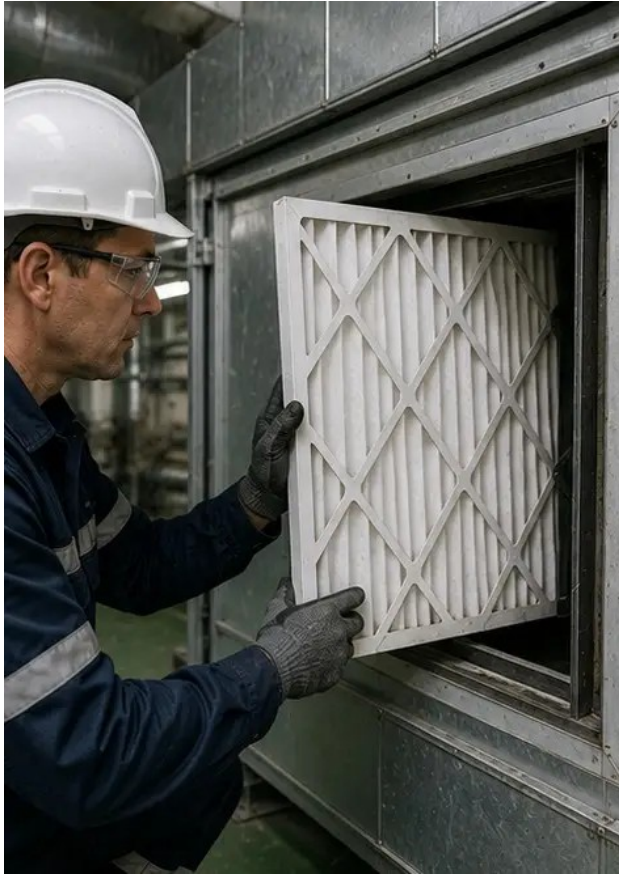
Foto Nr.7. Zëvendësimi i filtrit të ajrit përfundoi

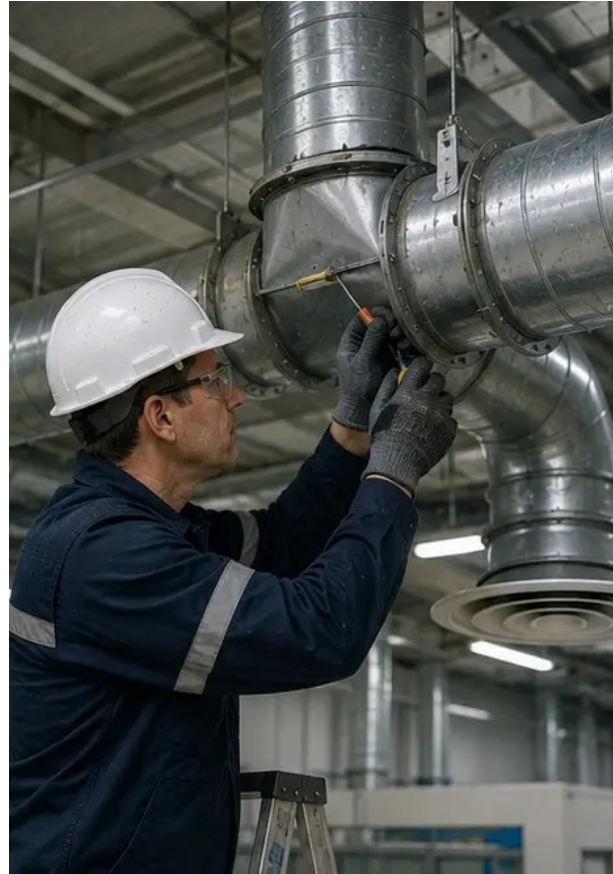
Foto Nr.8. Mirëmbajtja e sistemit të ventilimit përfundoi

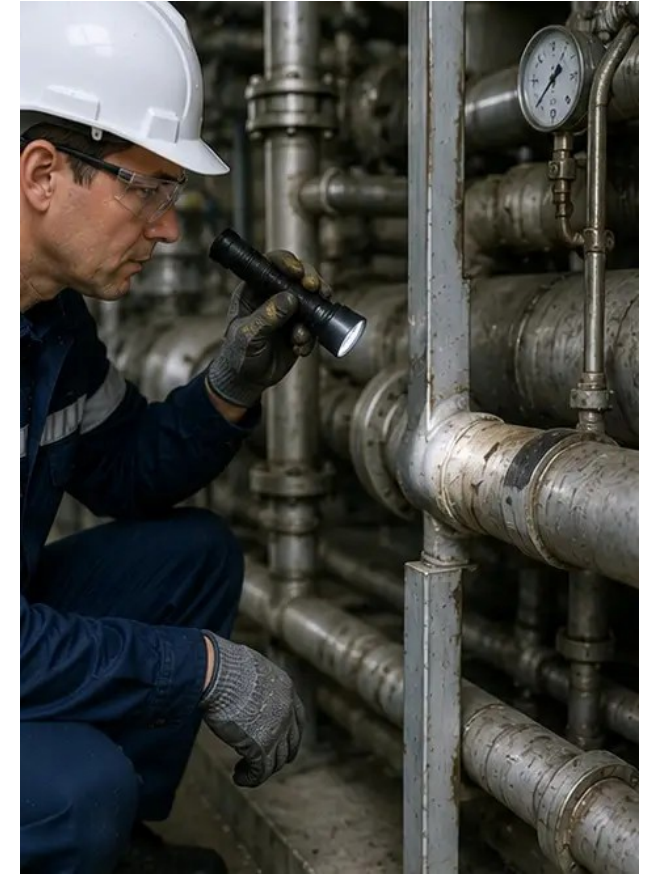
Foto Nr.9. Inspektimi i tubacioneve përfundoi sipas orarit të mirëmbajtjes

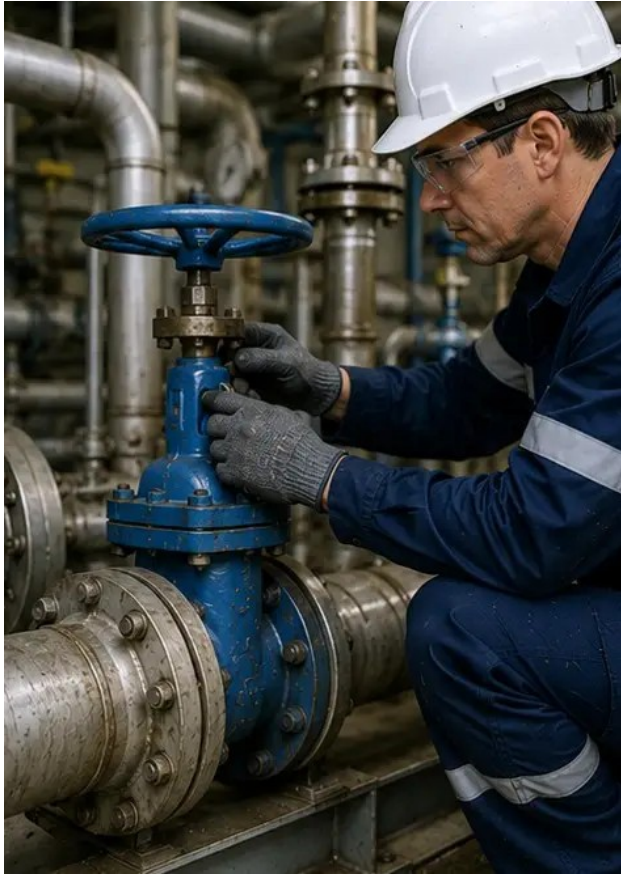
Foto Nr.10. Gjendja e valvulës e vlerësuar gjatë inspektimit

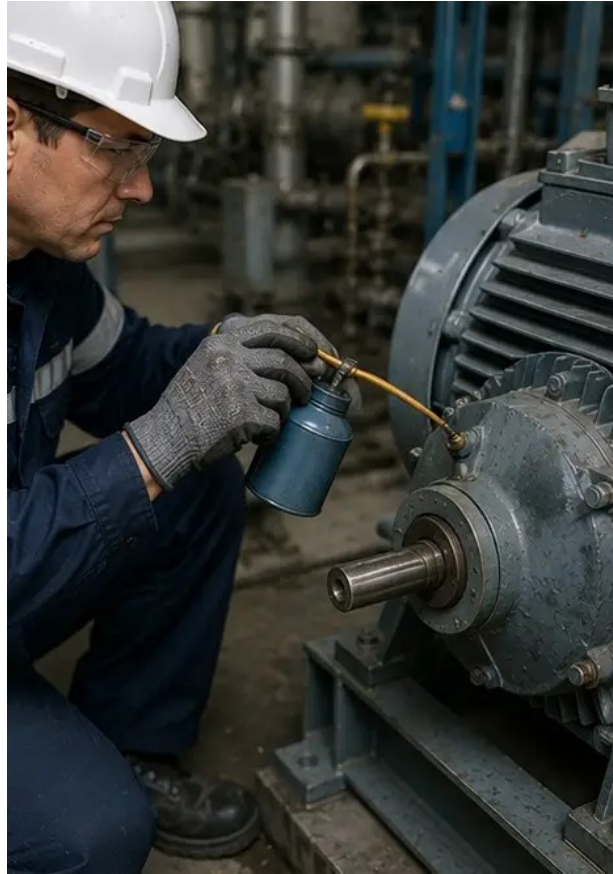
Foto Nr.11. Punimet e lubrifikimit të kryera në komponentët e pajisjeve

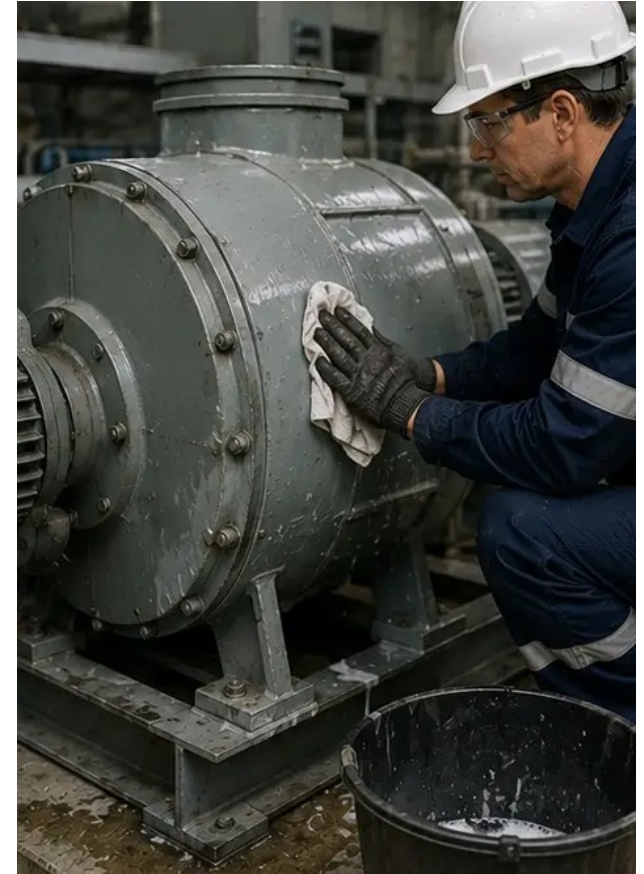
Foto Nr.12. Procedura e pastrimit të pajisjeve përfundoi

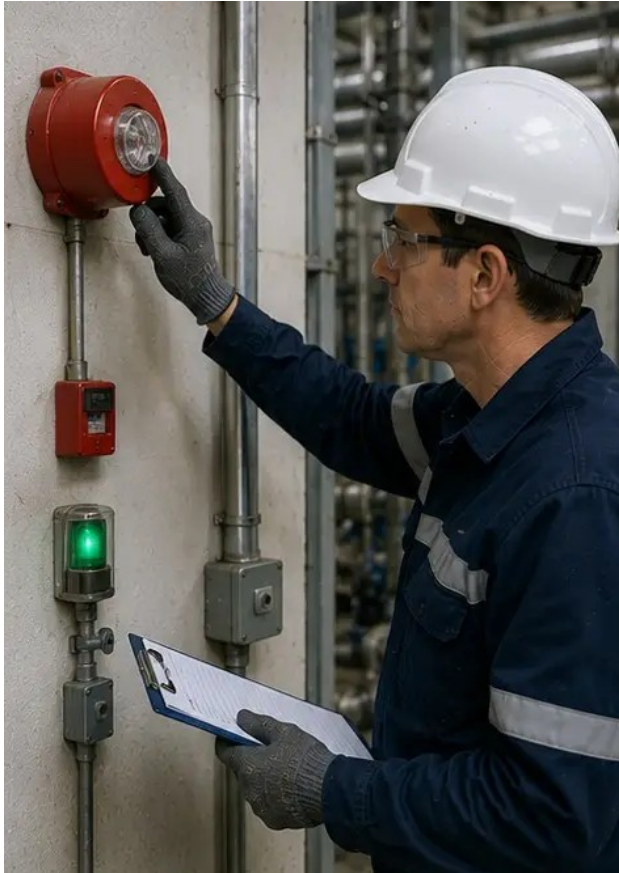
Foto Nr.13. Inspektimi i sistemit të sigurisë përfundoi

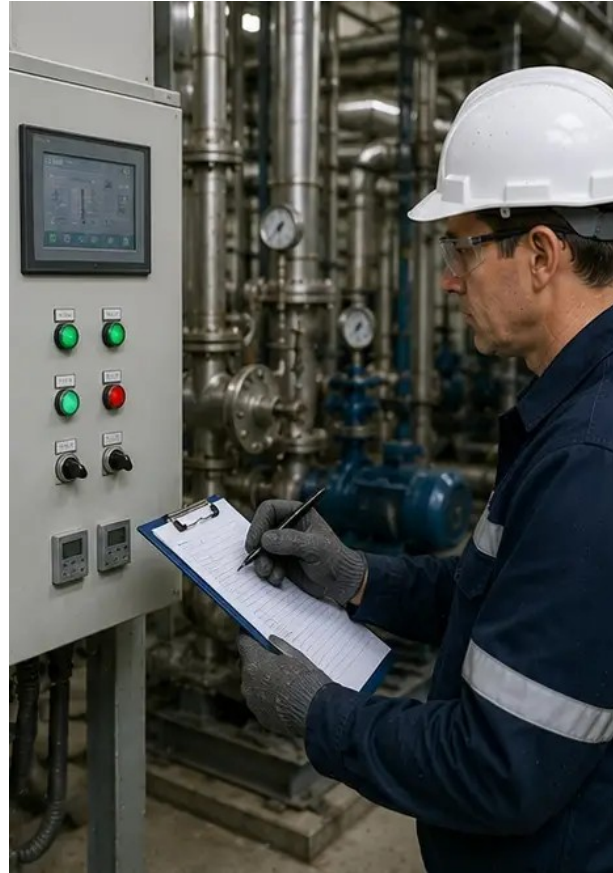
Foto Nr.14. Verifikimi përfundimtar i mirëmbajtjes i kryer

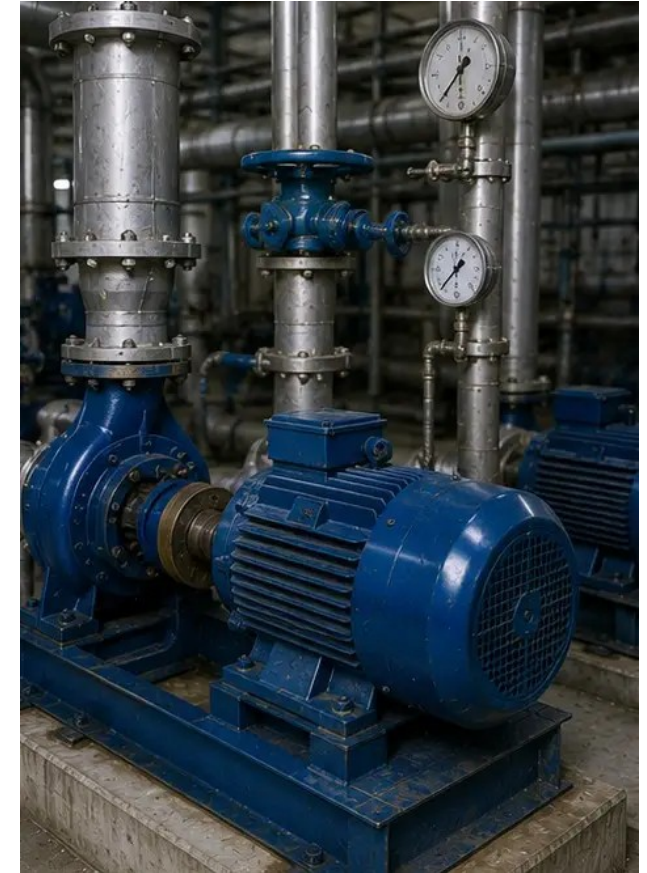
Foto Nr.15. Pajisjet funksionojnë normalisht pas mirëmbajtjes

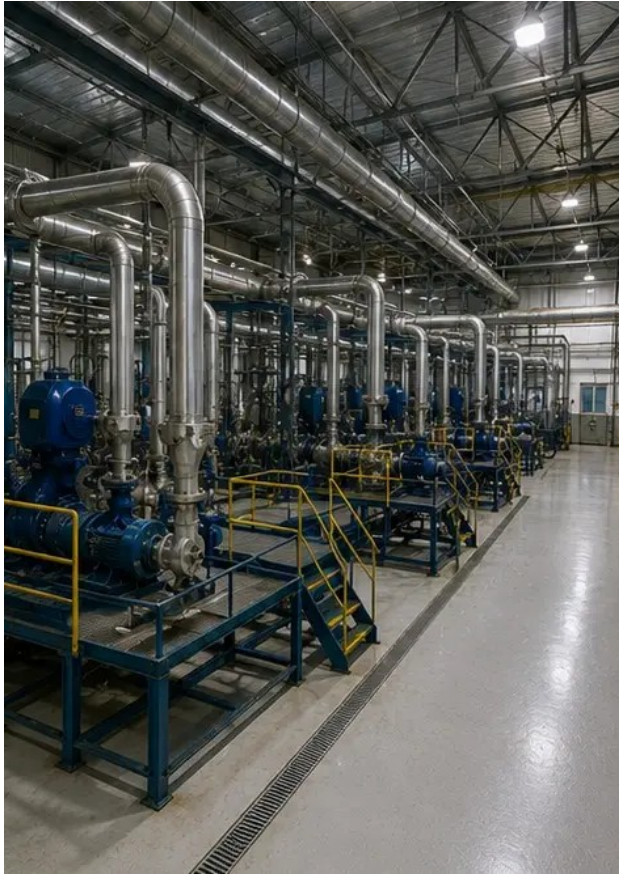
Foto Nr.16. Pasqyrë e përgjithshme e objektit pas përfundimit të punimeve të mirëmbajtjes
