## Raport inspektimi dëmsh – Kërkesë sigurimi

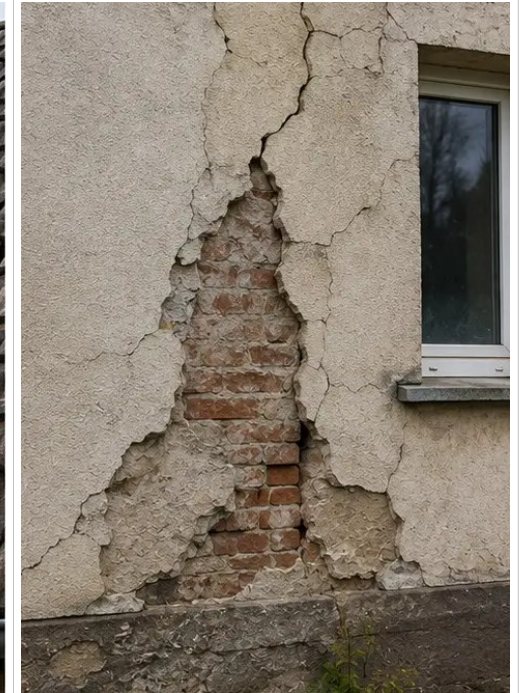
**Foto Nr.4** Dëmtimi i murit të jashtëm i dokumentuar për vlerësim

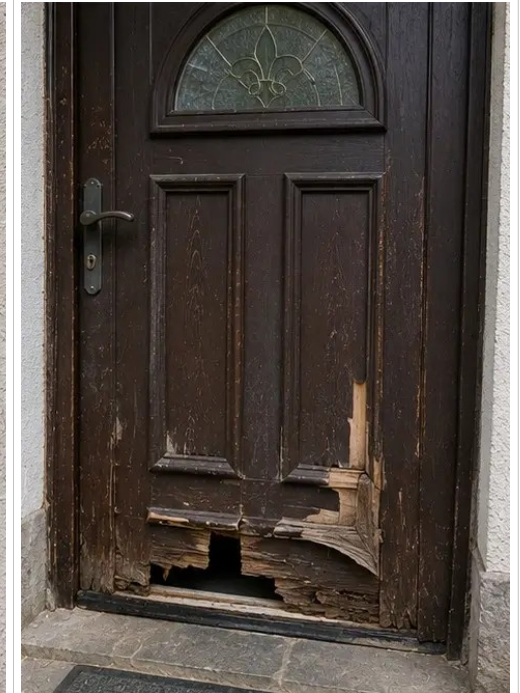
**Foto Nr.8** Dera e hyrjes e dëmtuar e regjistruar gjatë inspektimit

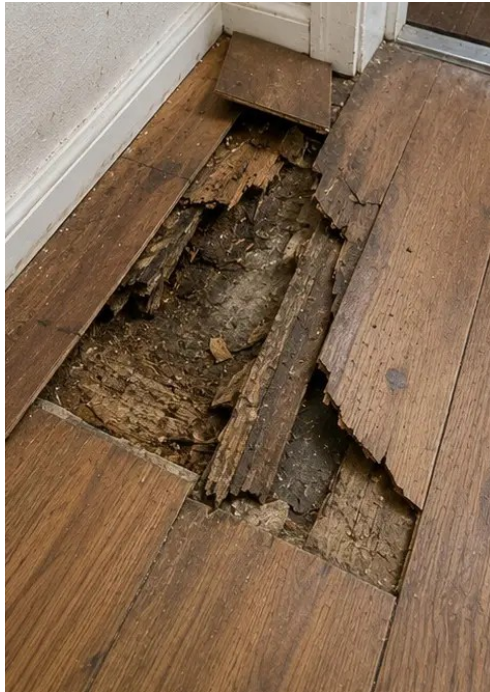
**Foto Nr.9** Dyshemeja e dëmtuar e dokumentuar gjatë inspektimit

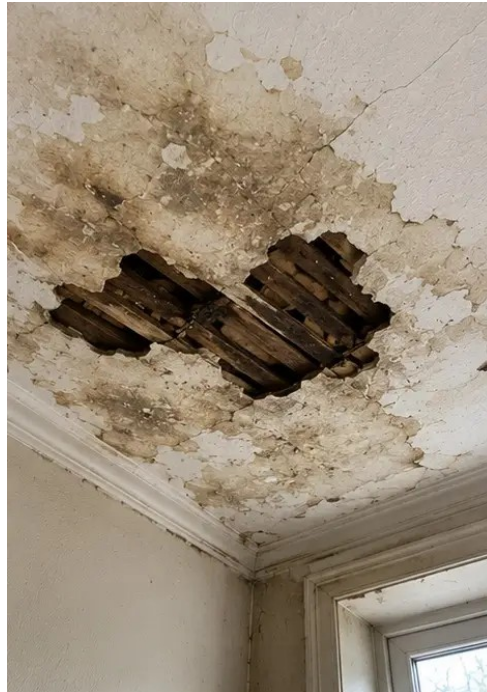
**Foto Nr.10** Dëmtimi i tavanit i identifikuar dhe regjistruar

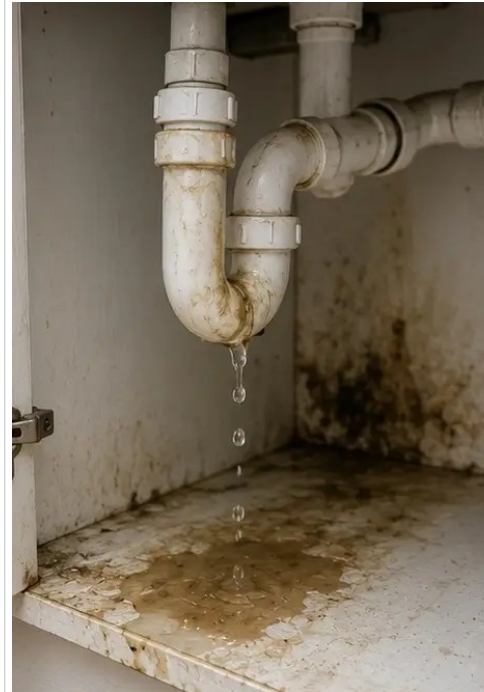
**Foto Nr.11** Dëmtimi nga rrjedhja hidraulike i dokumentuar

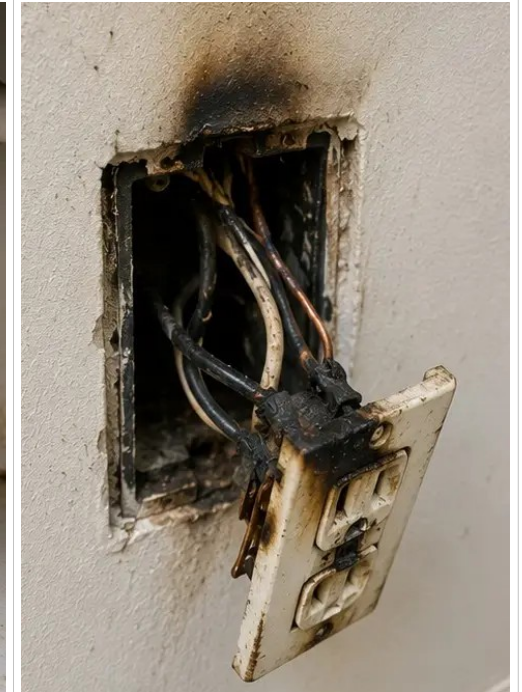
**Foto Nr.12** Dëmtimi i sistemit elektrik i regjistruar gjatë inspektimit

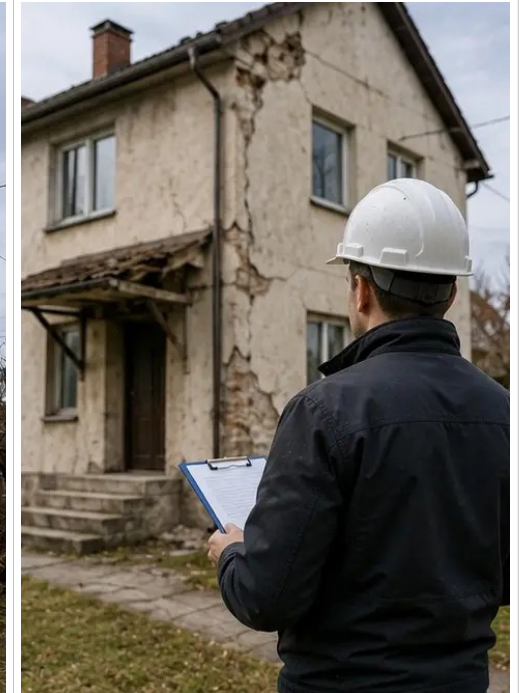
**Foto Nr.16** Fotografia përmblledhëse e inspektimit përfundimtar të dëmeve
