Слика бр.1. Општи преглед индустријског објекта

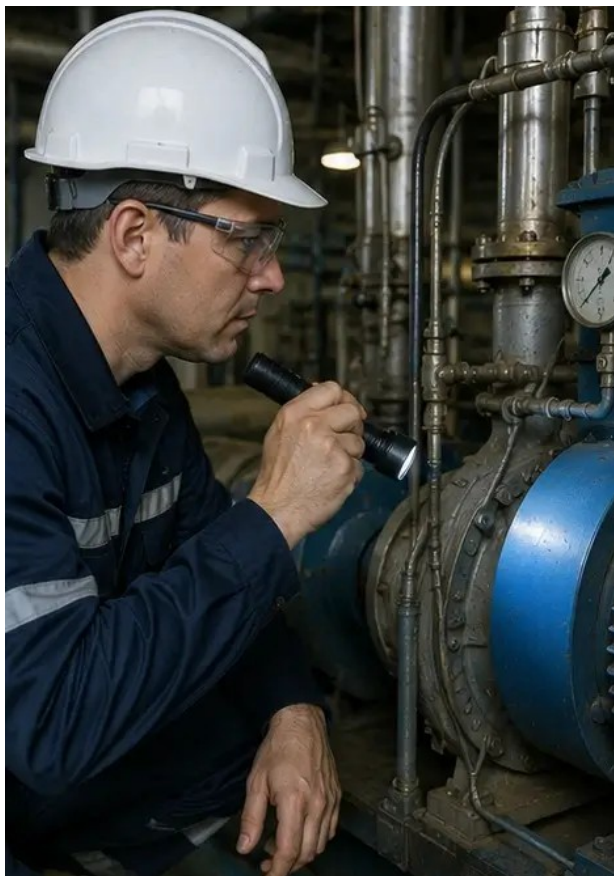
Слика бр.2. Преглед механичке опреме завршен

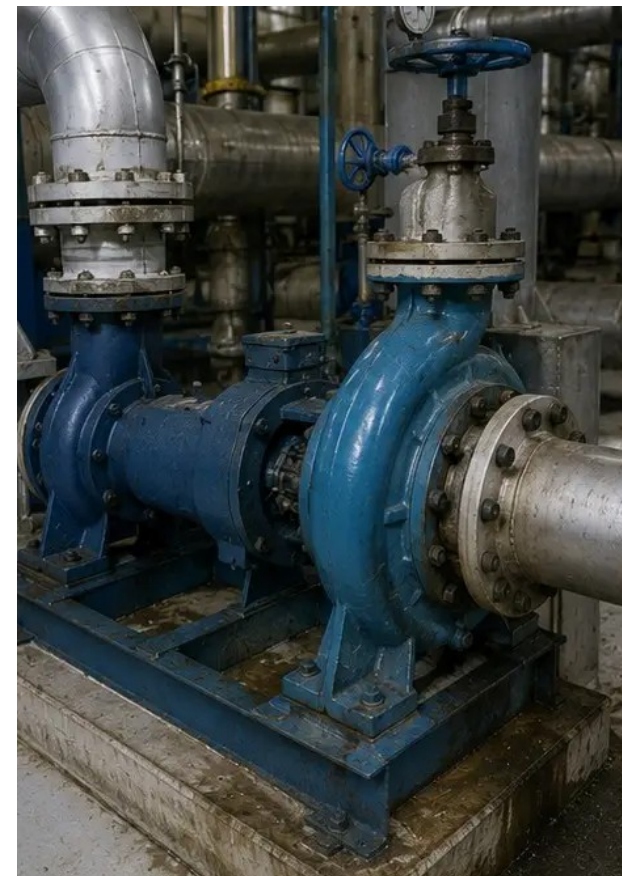
Слика бр.3. Стање индустријске пумпе процењено током одржавања

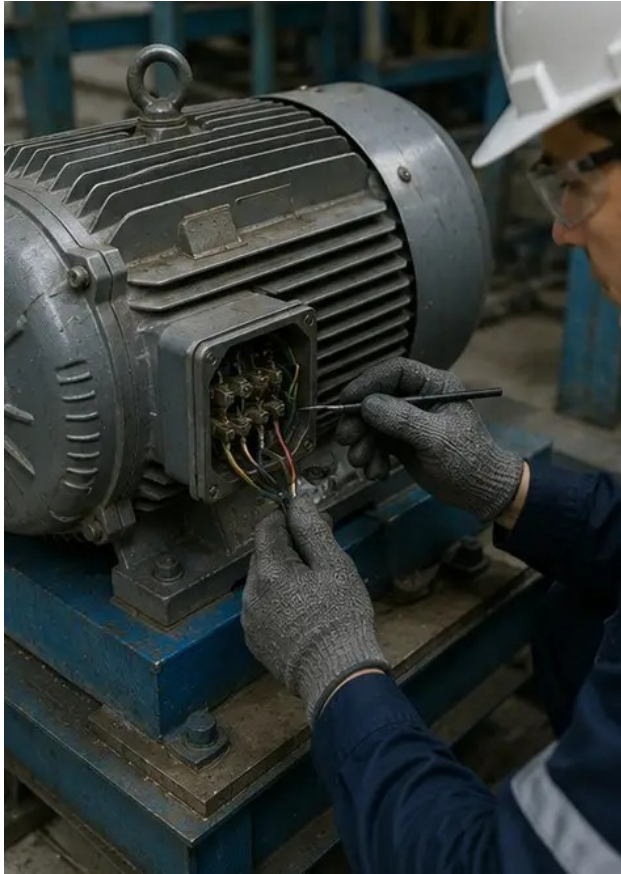
Слика бр.4. Преглед електромотора завршен

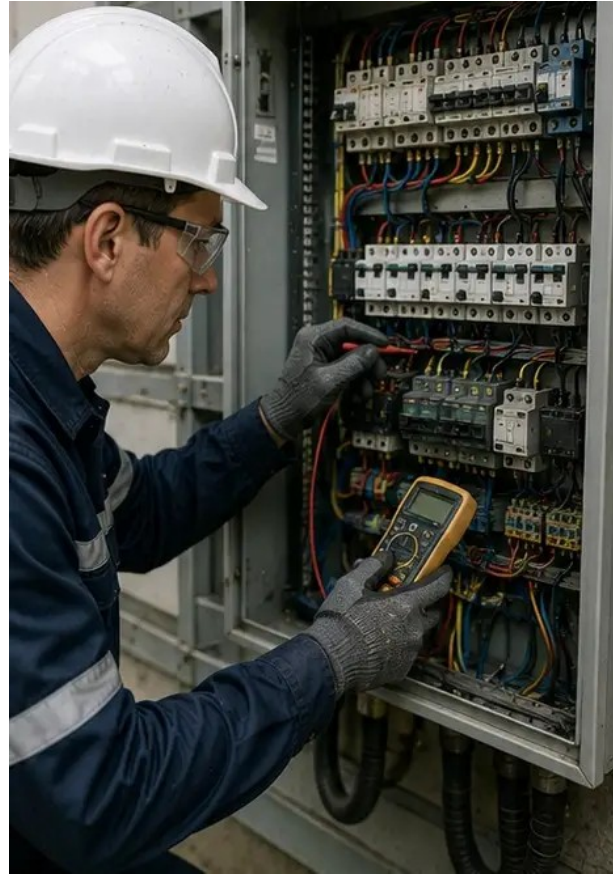
Слика бр.5. Преглед електричног ормара обављен

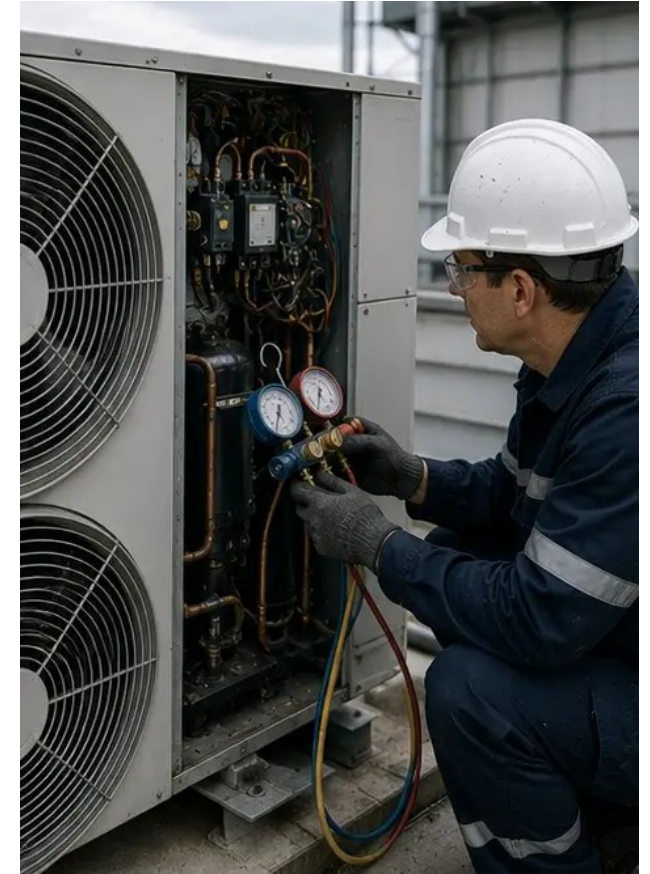
Слика бр.6. Стање ХВАЦ опреме документовано

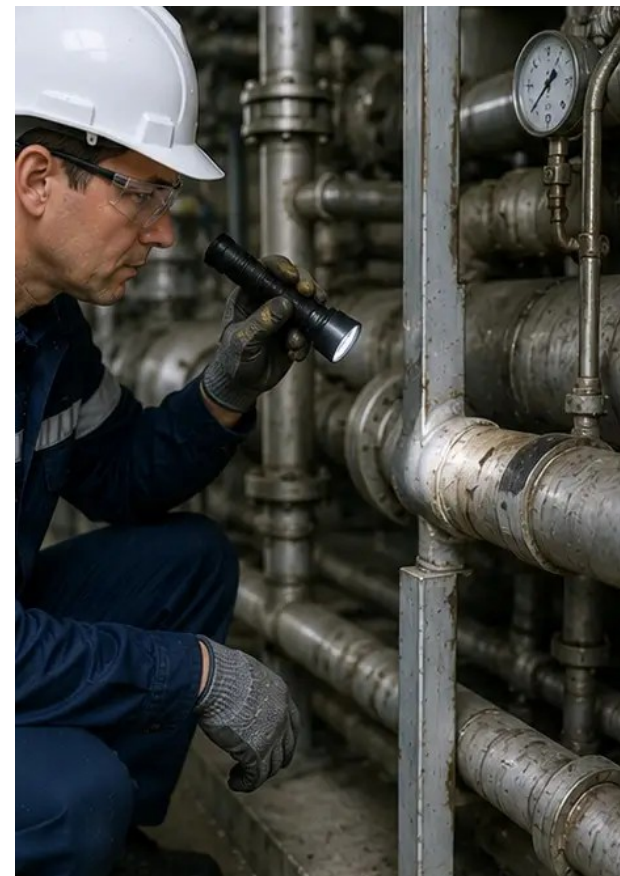
Слика бр.9. Преглед цеви завршен према плану одржавања

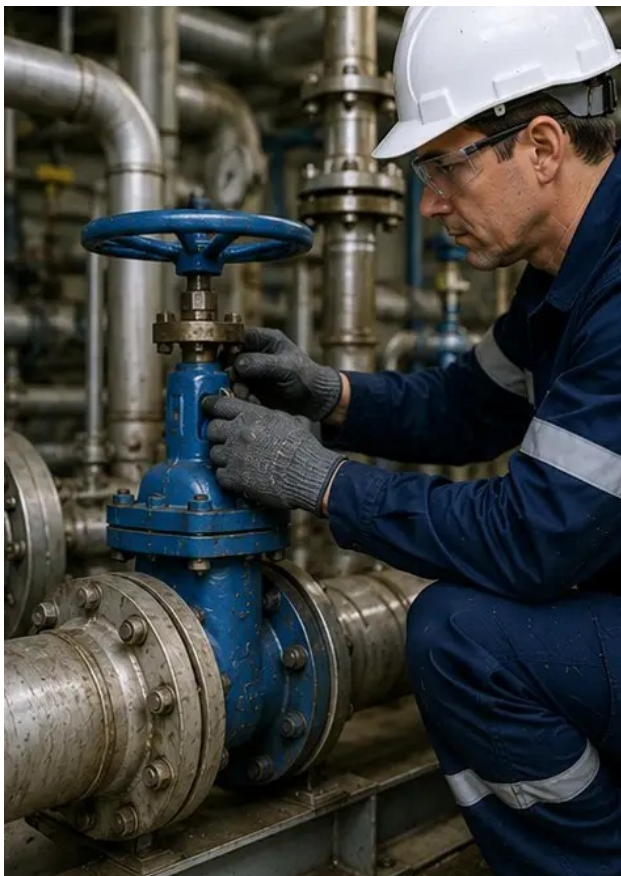
Слика бр.10. Стање вентила процењено током прегледа

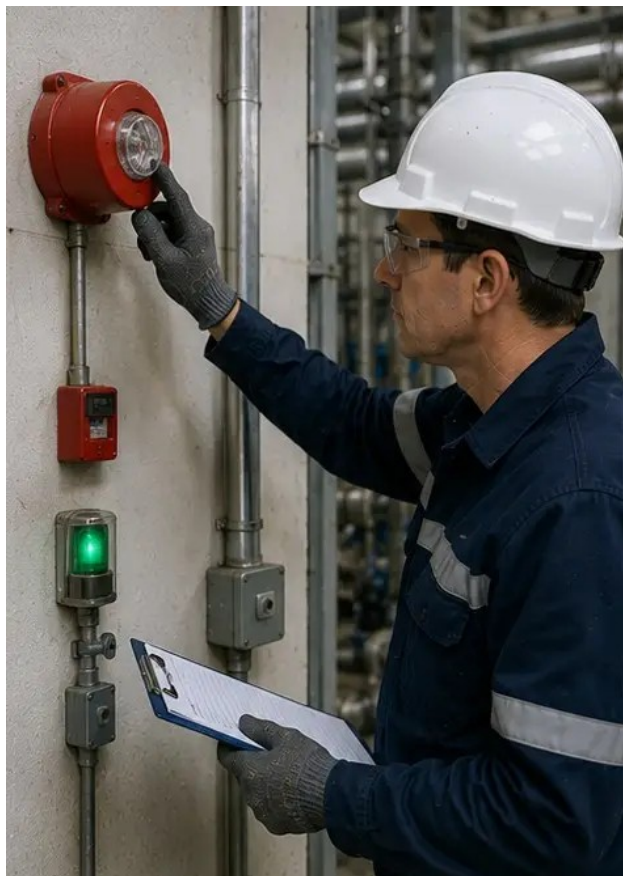
Слика бр.13. Преглед сигурносног система завршен

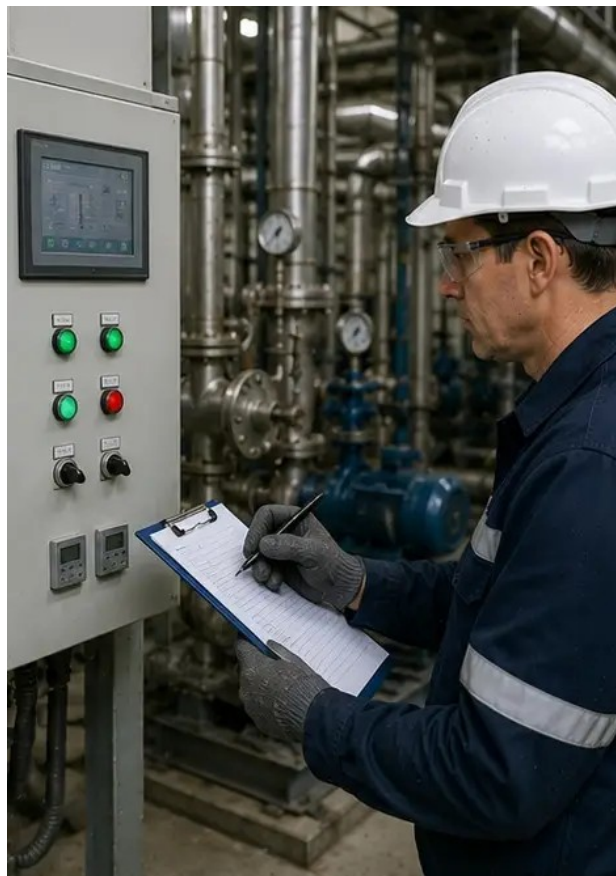
Слика бр.14. Коначна верификација одржавања обављена

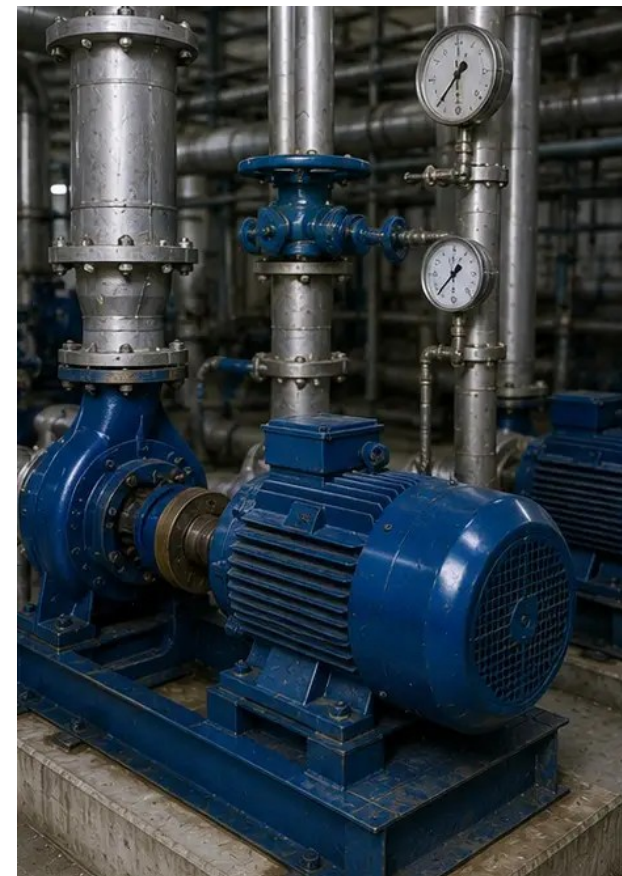
Слика бр.15. Опрема нормално ради након одржавања

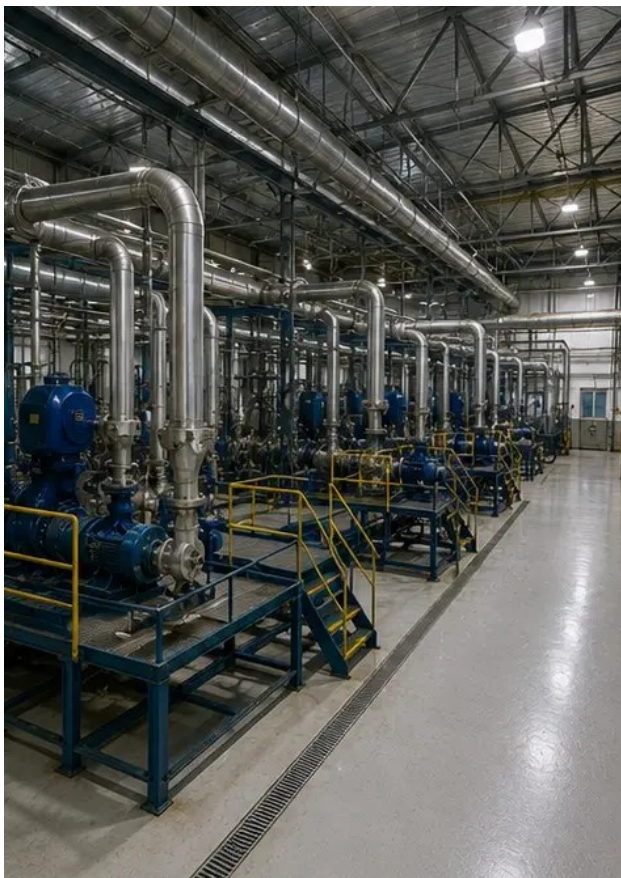
Слика бр.16. Општи преглед објекта након завршетка радова одржавања
