รูปภาพ №1 ภาพรวมทรัพย์สินที่ตรวจสอบ

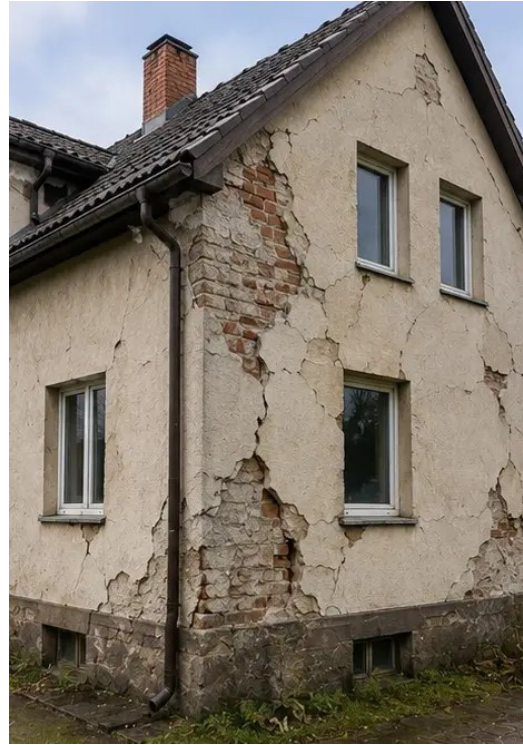
รูปภาพ №2 ภาพรวมความเสียหายภายนอกที่บันทึกระหว่างการตรวจสอบ

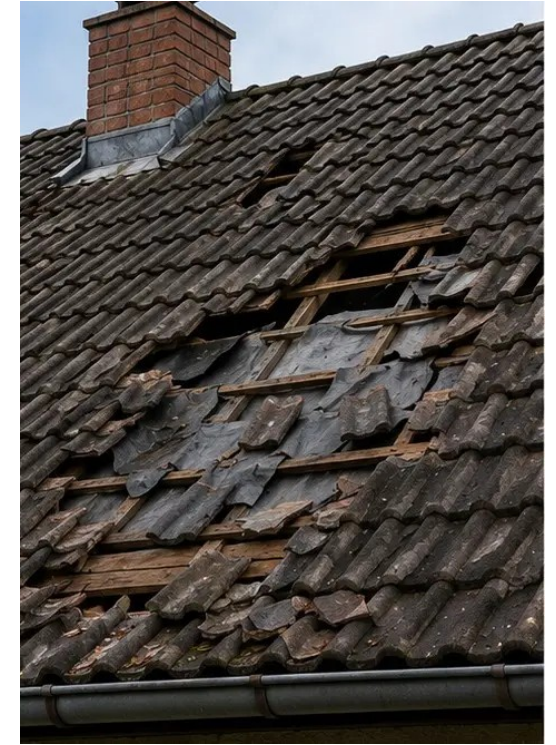
รูปภาพ №3 พื้นที่หลังคาที่เสียหายระบุและบันทึกแล้ว

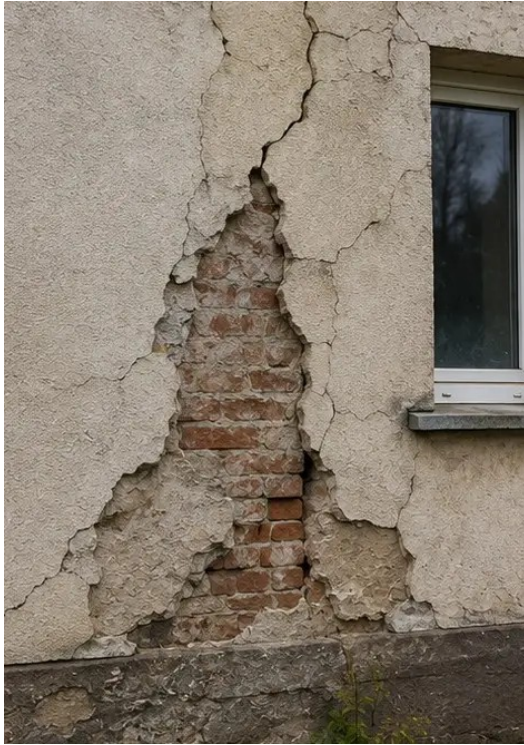
รูปภาพ №4 ความเสียหายผนังภายนอกบันทึกเพื่อประเมิน

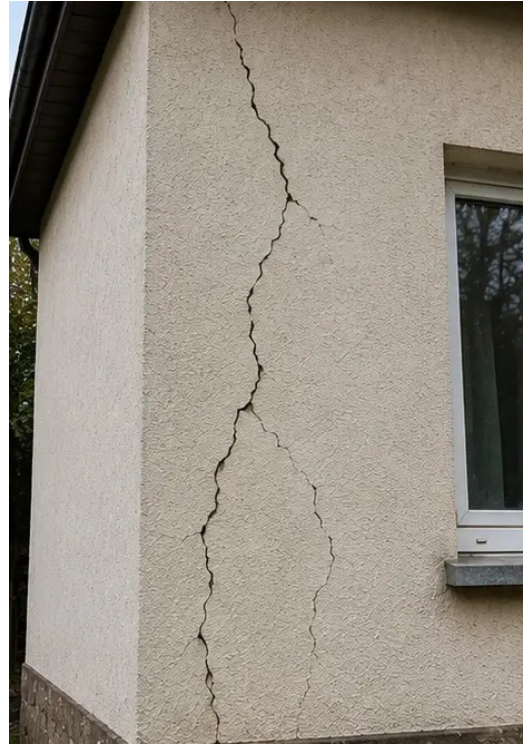
รูปภาพ №5 รอยร้าวในผนังโครงสร้างบันทึกระหว่างการตรวจสอบ

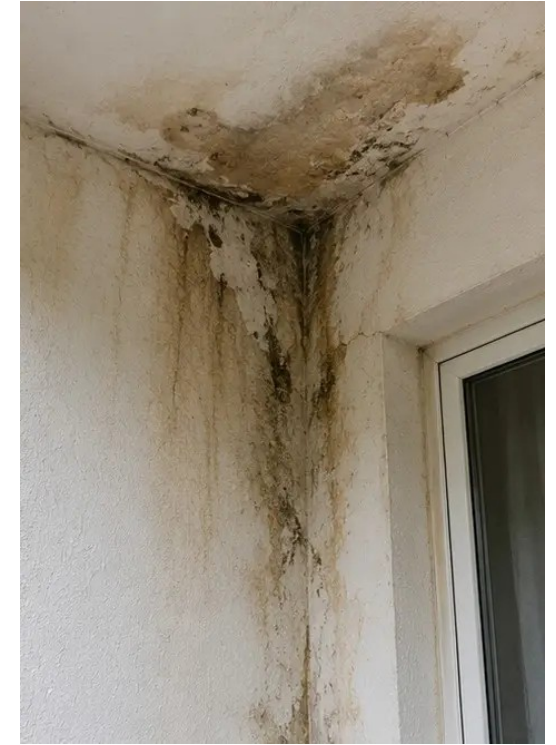
รูปภาพ №6 พื้นที่ความเสียหายจากน้ำระเหยและบันทึกแล้ว

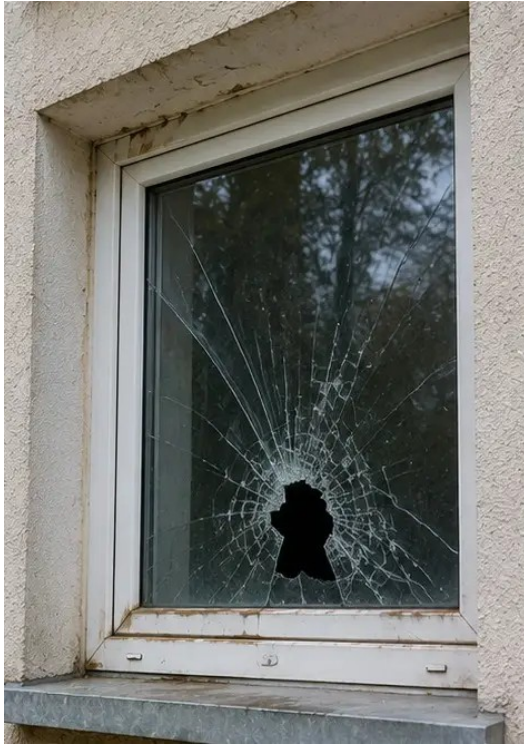
รูปภาพ №7 หน้าต่างที่เสียหายบันทึกเพื่อประเมิน

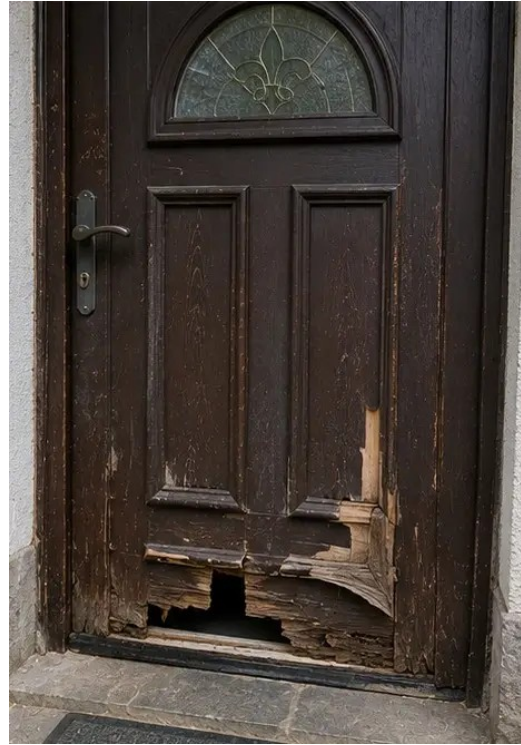
รูปภาพ №8 ประตูทางเข้าที่เสียหายบันทึกระหว่างการตรวจสอบ

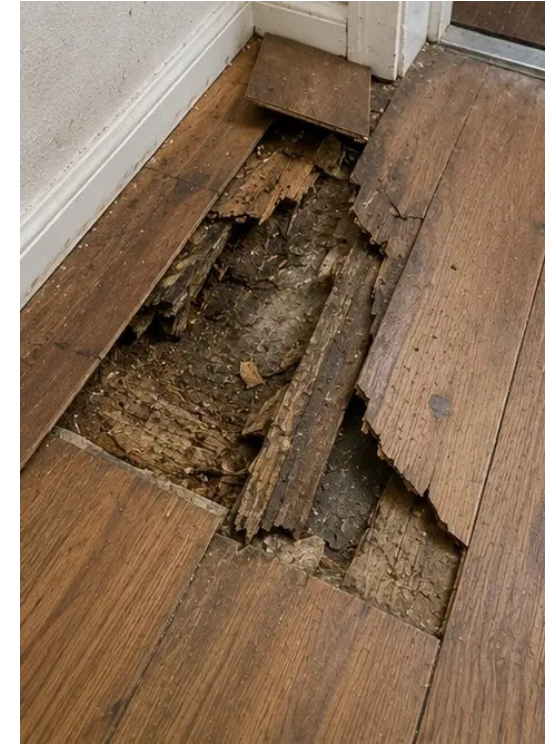
รูปภาพ №9 พื้นเสียหายบันทึกระหว่างการตรวจสอบ

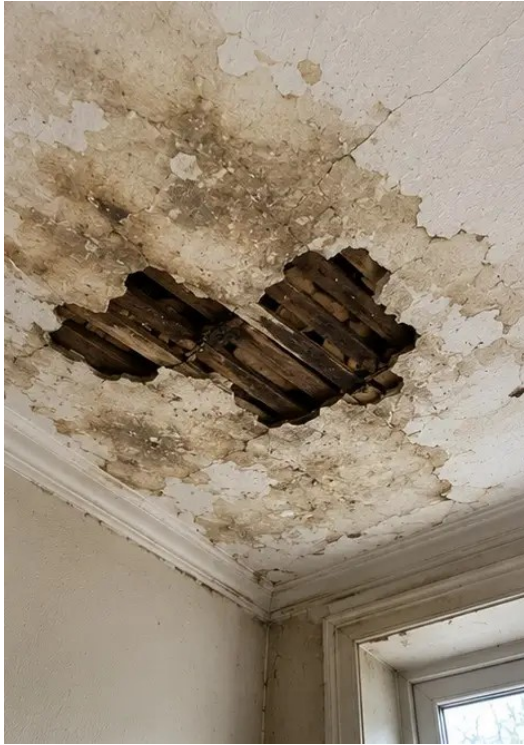
รูปภาพ №10 ความเสียหายฝ้าเพดานระลอกและบ้นทึกแล้ว

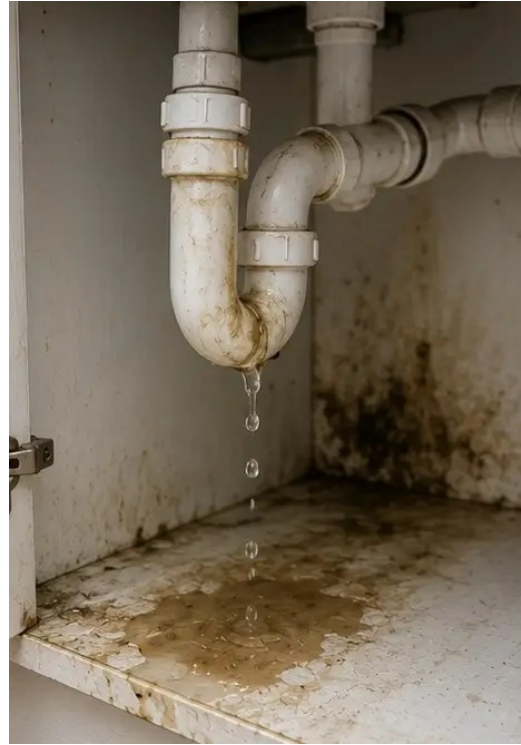
รูปภาพ №11 ความเสียหายจากท่อรั่วบ้นทึกแล้ว

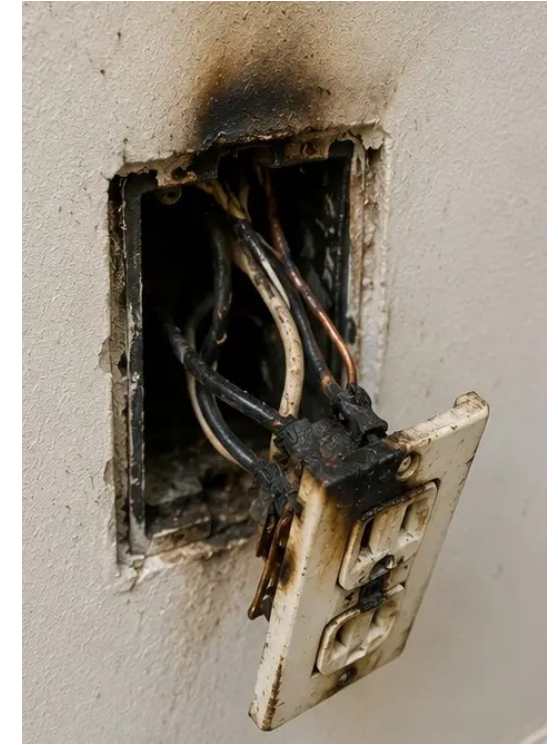
รูปภาพ №12 ความเสียหายระบบไฟฟ้าบ้นทึกระหว่างการตรวจสอบ

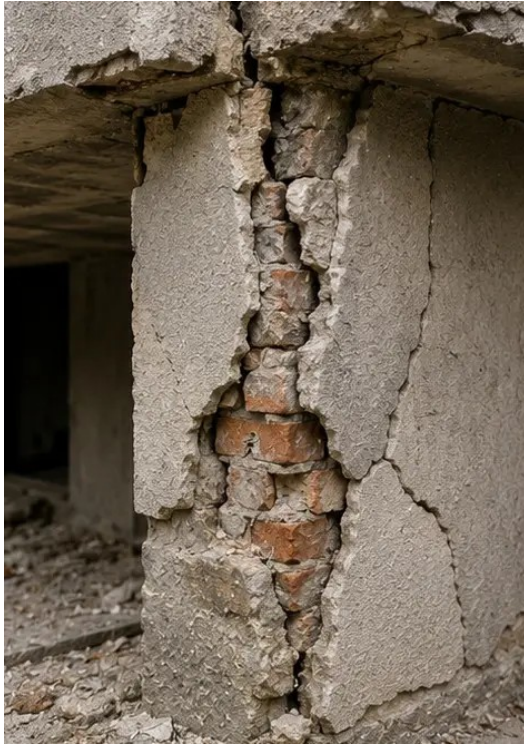
รูปภาพ №13 รายละเอียดความเสียหายโครงสร้างบันทึกเพื่อ
ประเมิน

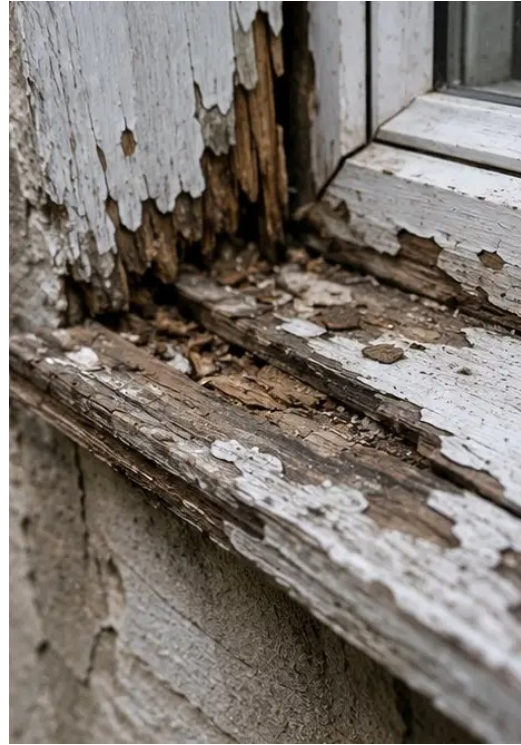
รูปภาพ №14 ภาพถ่ายระยะใกล้ของความเสียหายที่ระบุ

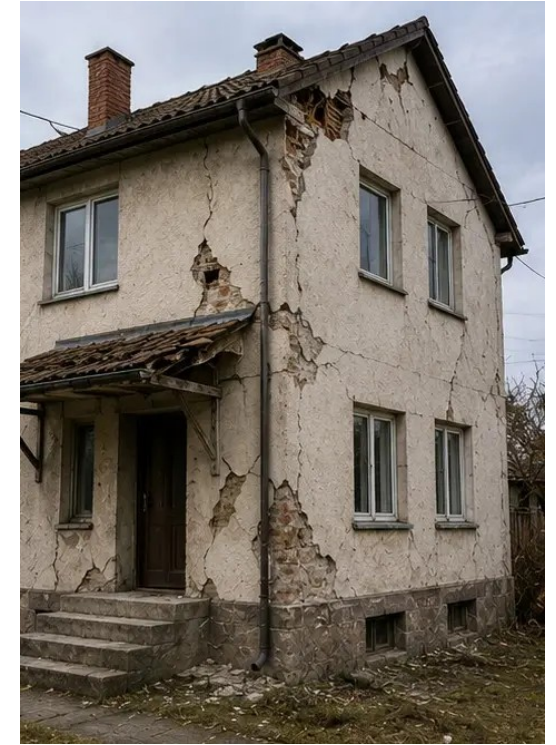
รูปภาพ №15 ภาพรวมหลายจุดเสียหาย

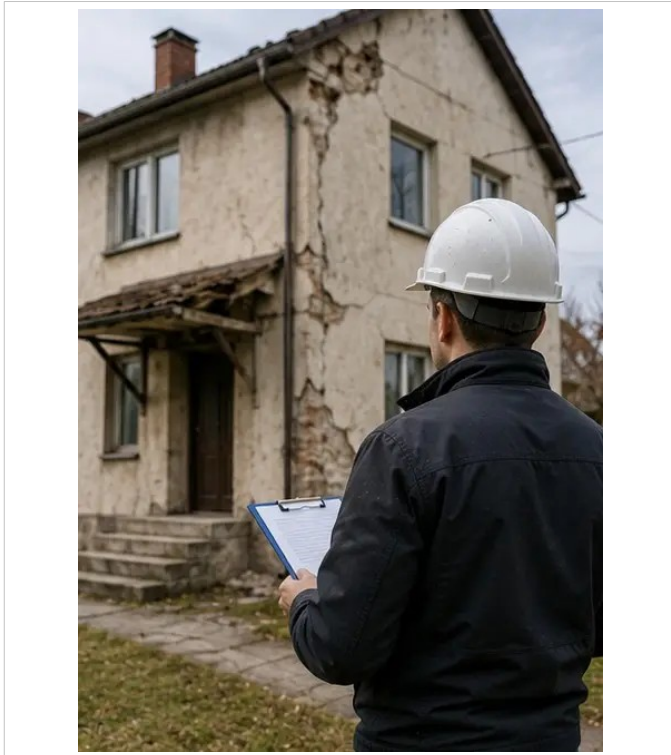
รูปภาพ №16 ภาพสรุปการตรวจสอบความเสียหายขั้นสุดท้าย
