照片 №1 被检物业全貌

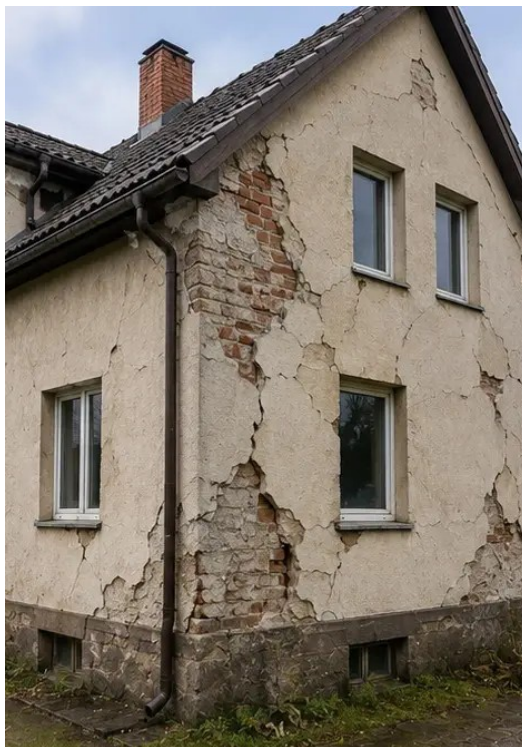
照片 №2 检查过程中记录的外部损坏概览

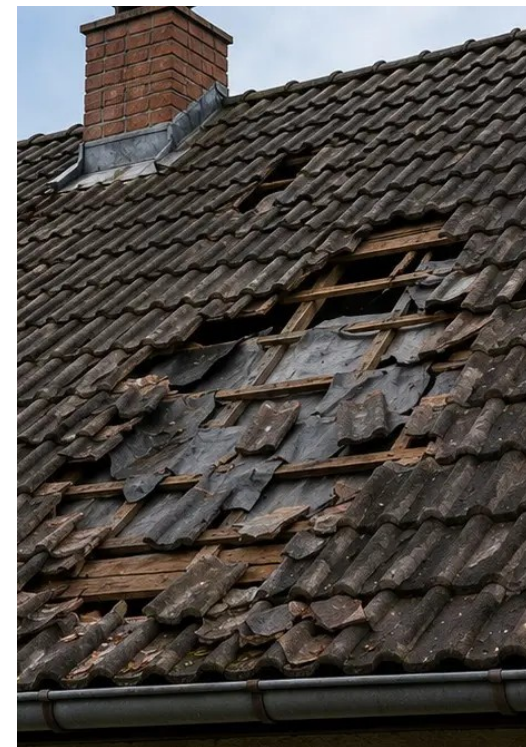
照片 №3 已识别并记录的受损屋顶区域

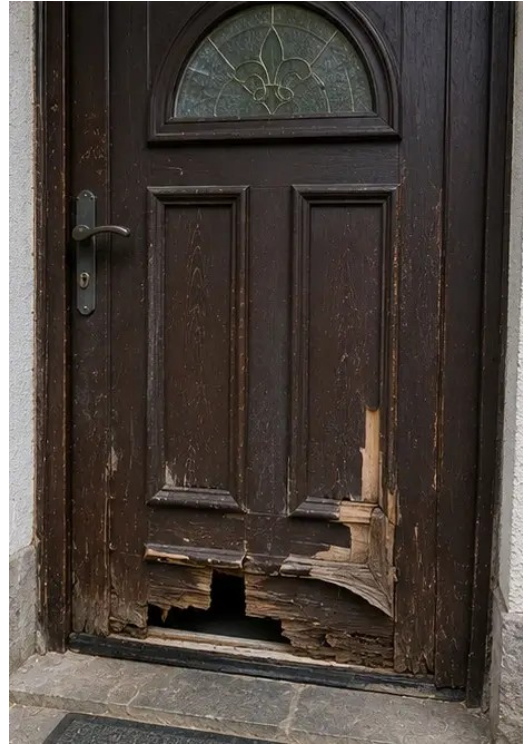
照片 №8 检查过程中记录的受损入户门

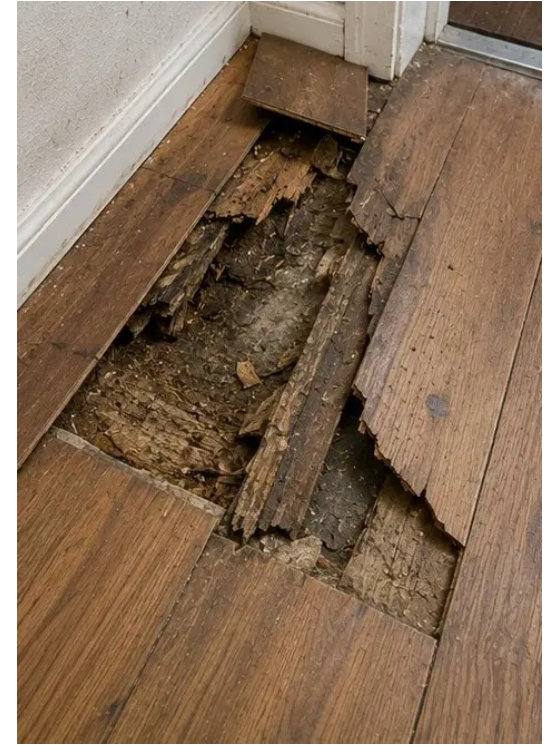
照片 №9 检查过程中记录的受损地板

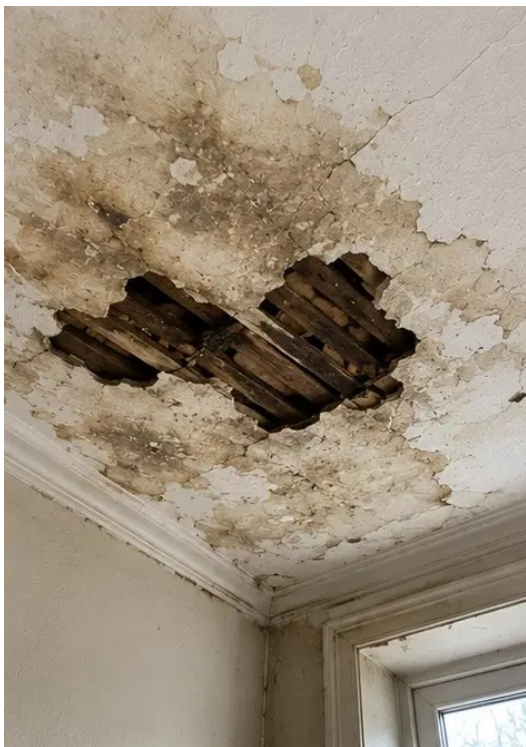
照片 №10 已识别并记录的吊顶损坏

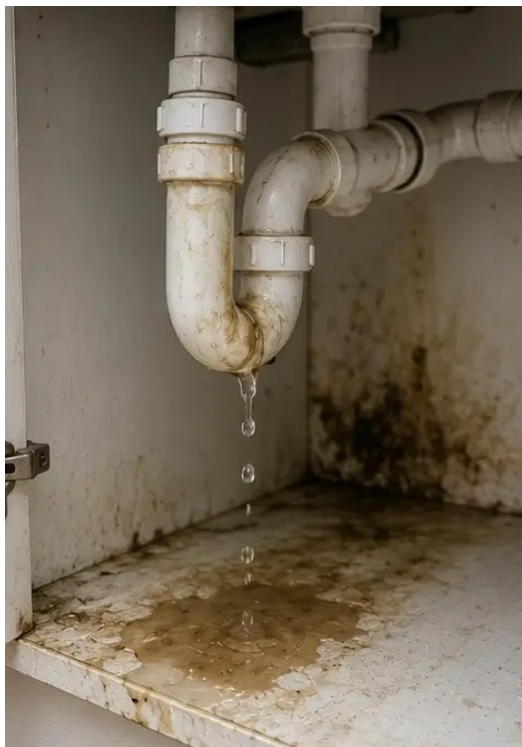
照片 №11 记录的管道泄漏损坏

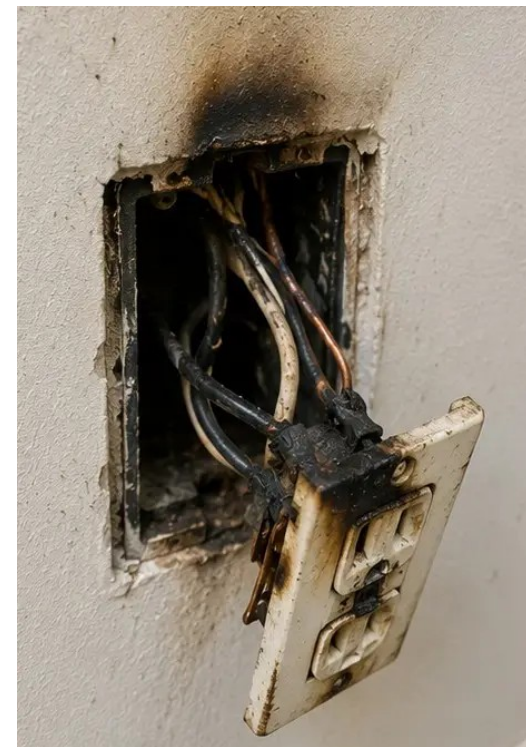
照片 №12 检查过程中记录的电气系统损坏

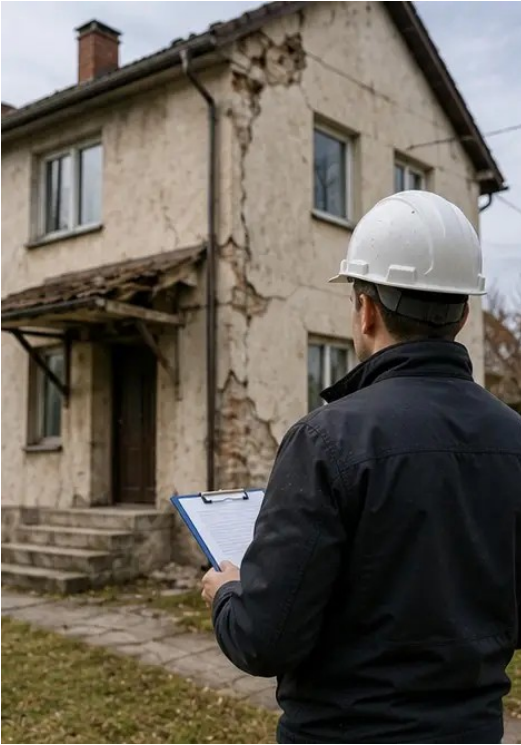
照片 №16 最终损坏检查摘要照片
