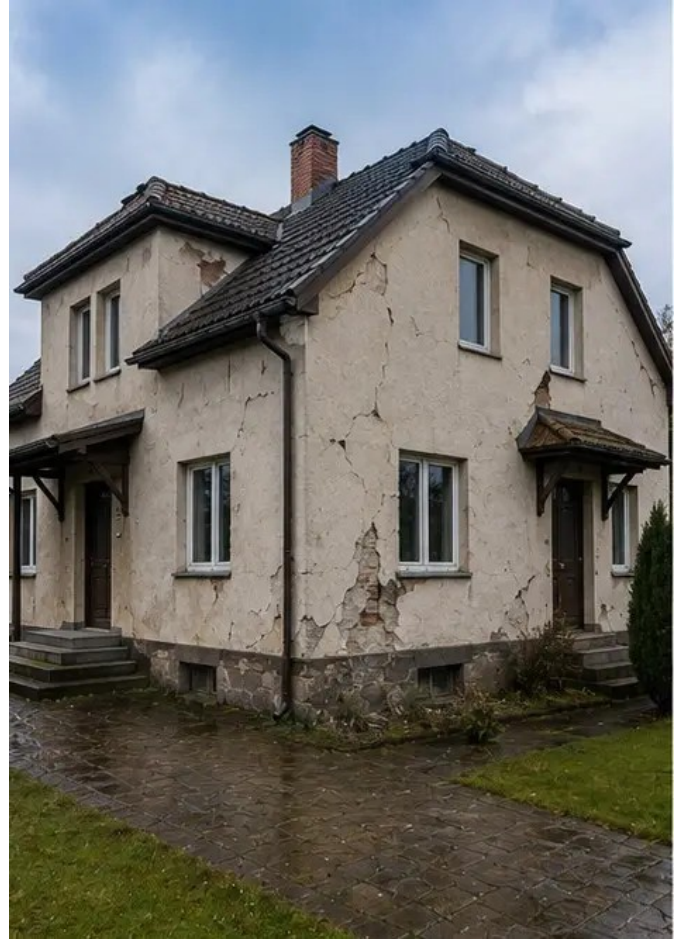
照片 №1 被检物业全貌

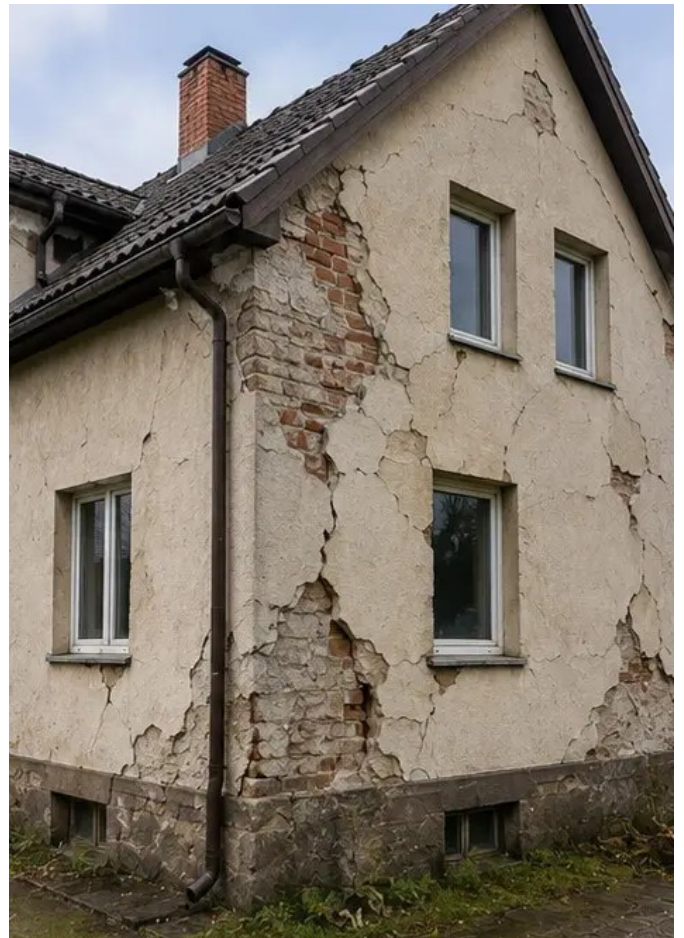
照片 №2 检查过程中记录的外部损坏概览

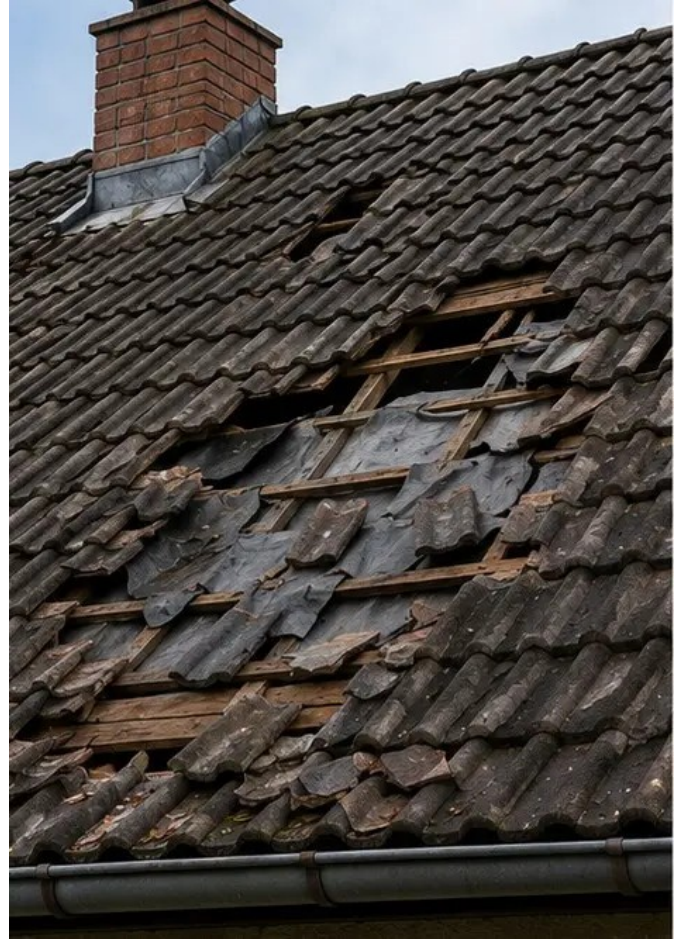
照片 №3 已识别并记录的受损屋顶区域

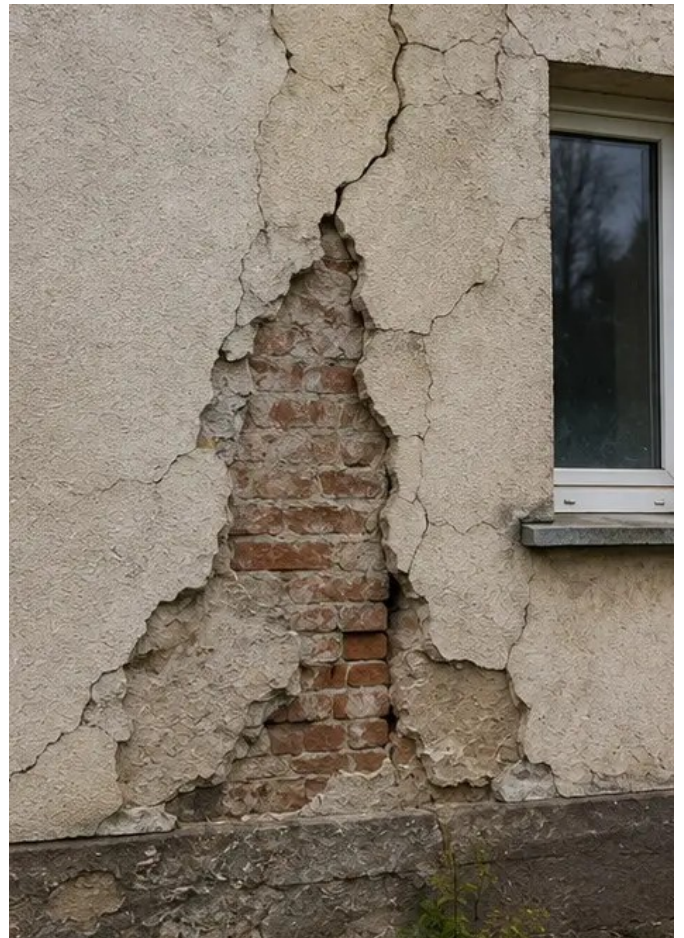
照片 №4 为评估而记录的外墙损坏

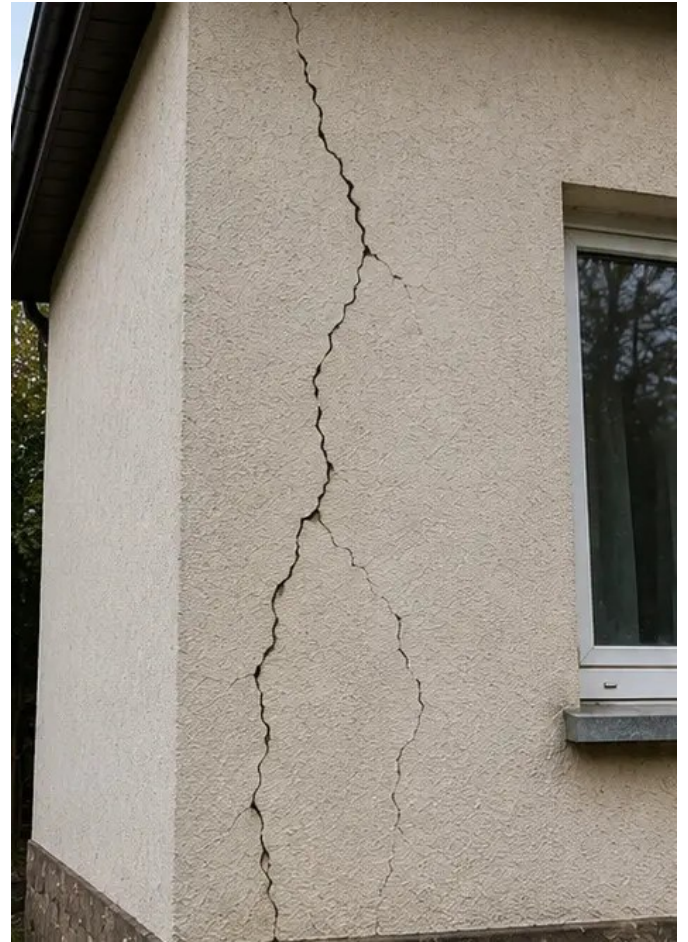
照片 №5 检查过程中记录的结构墙体裂缝

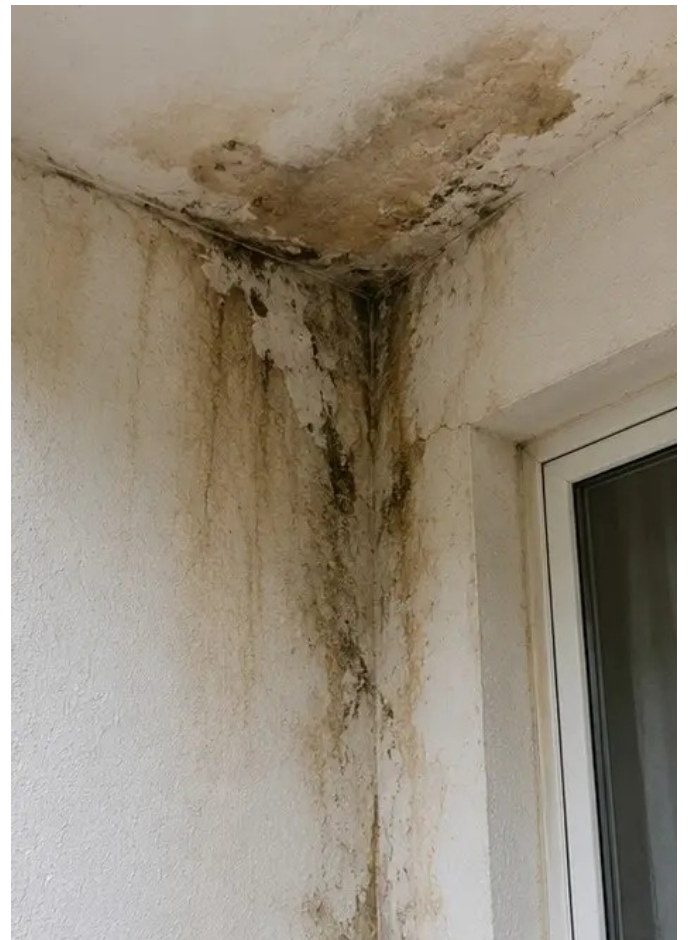
照片 №6 已识别并记录的水损区域

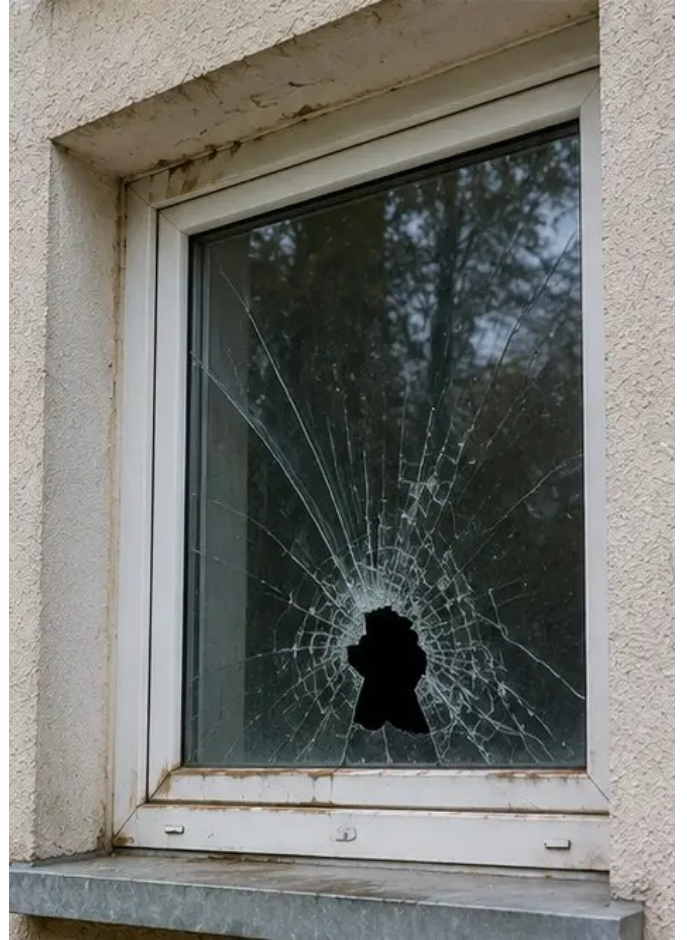
照片 №7 为评估而记录的受损窗户

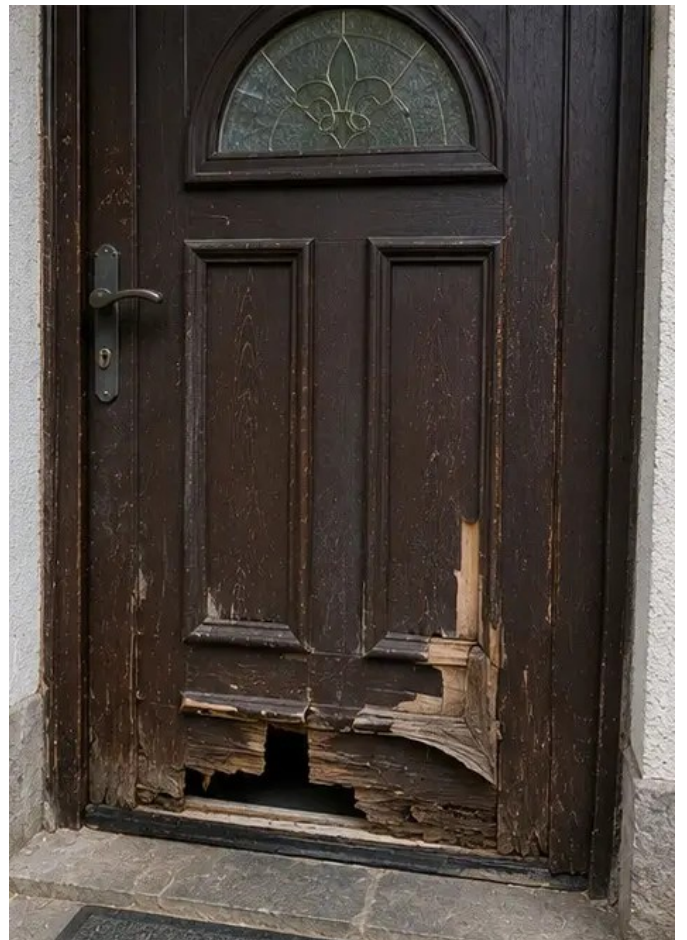
照片 №8 检查过程中记录的受损入户门

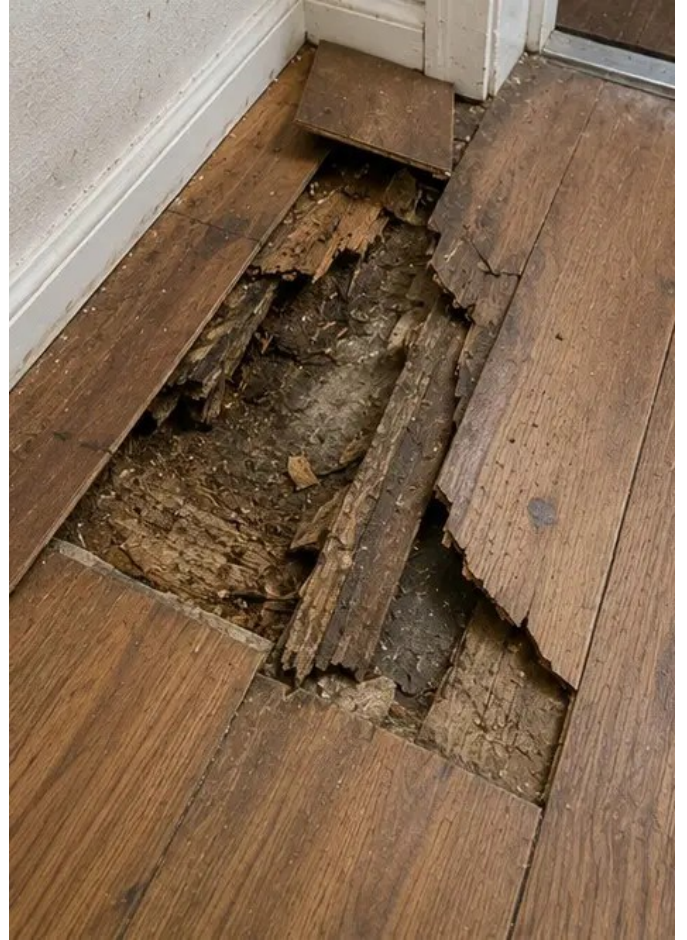
照片 №9 检查过程中记录的受损地板

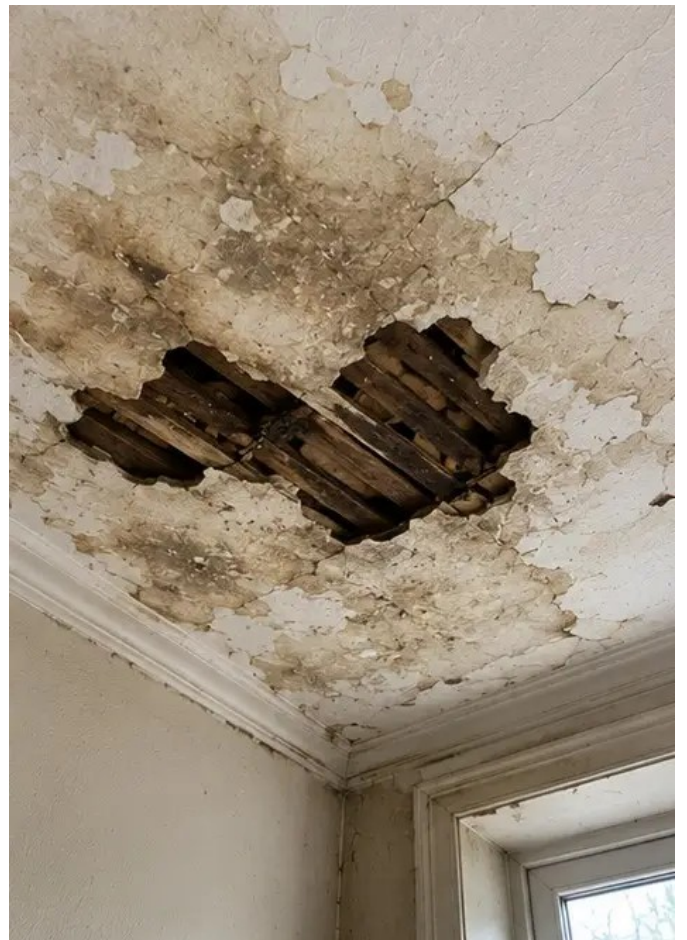
照片 №10 已识别并记录的吊顶损坏

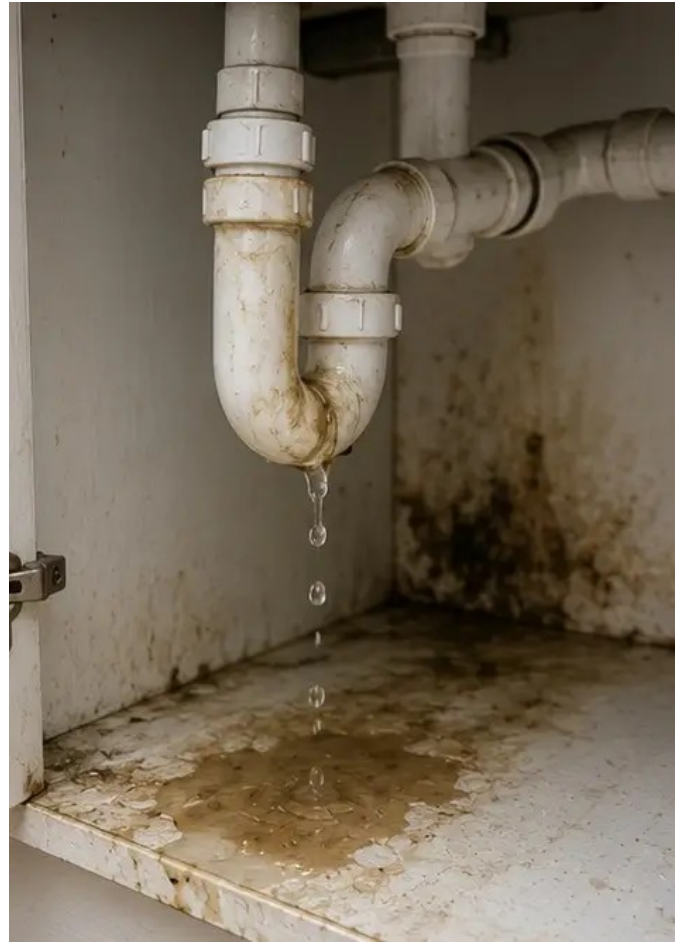
照片 №11 记录的管道泄漏损坏

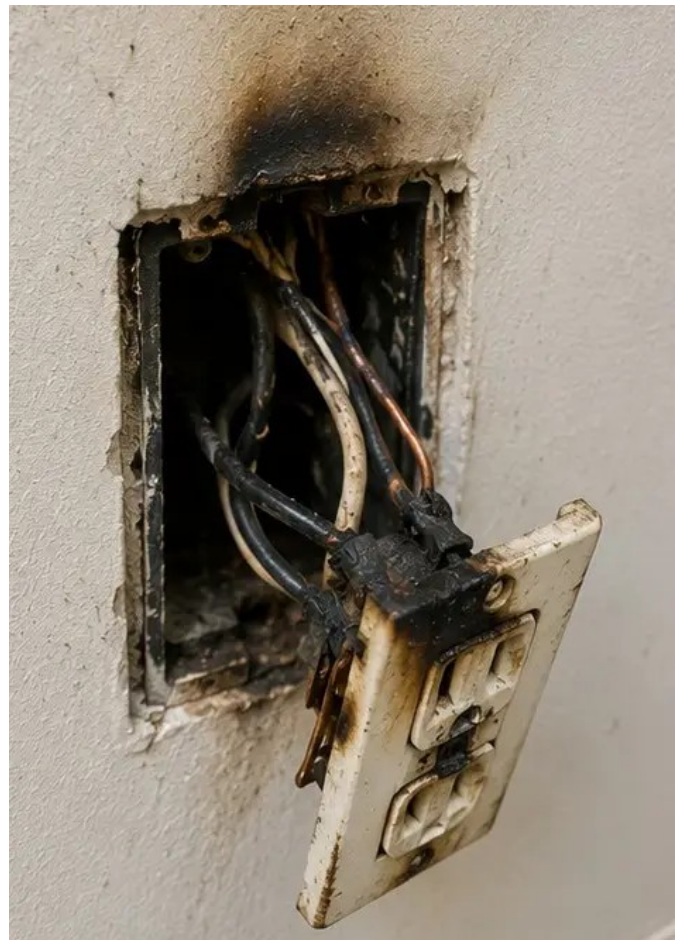
照片 №12 检查过程中记录的电气系统损坏

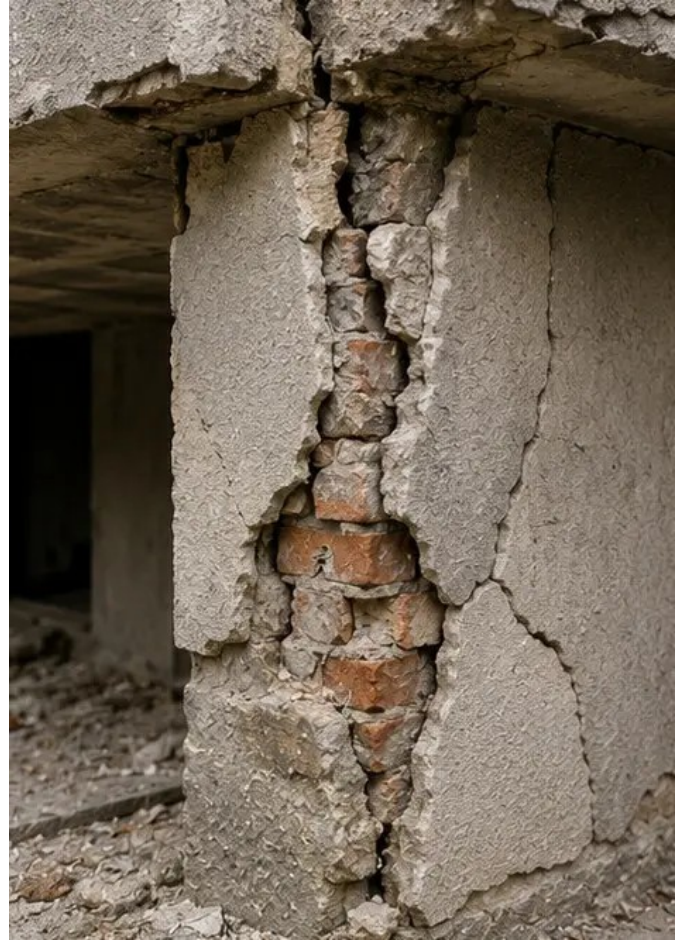
照片 №13 为评估而记录的结构损坏细节

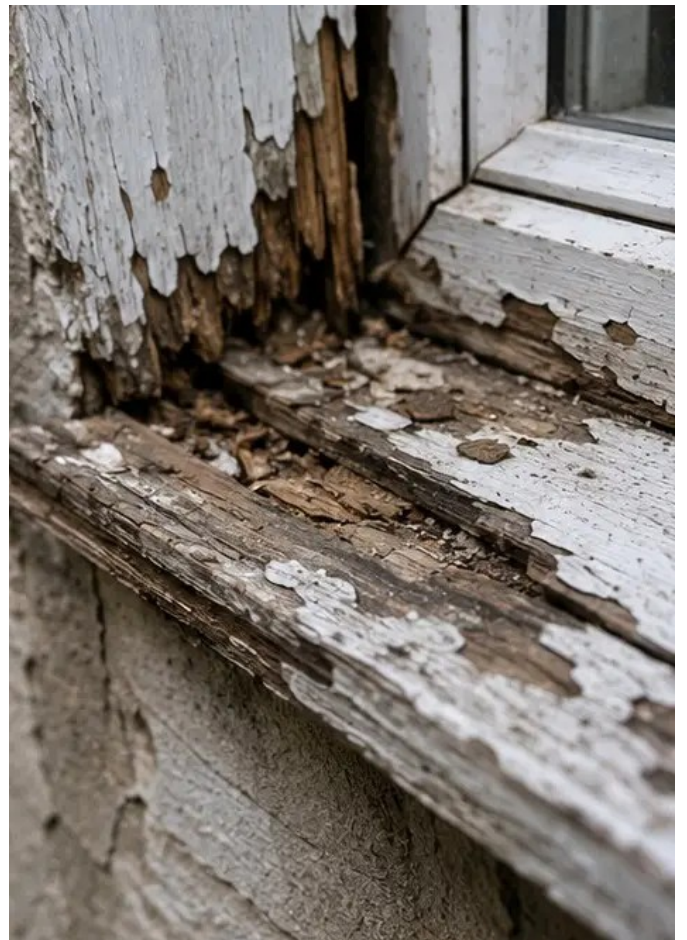
照片 №14 已识别损坏的特写证据照片

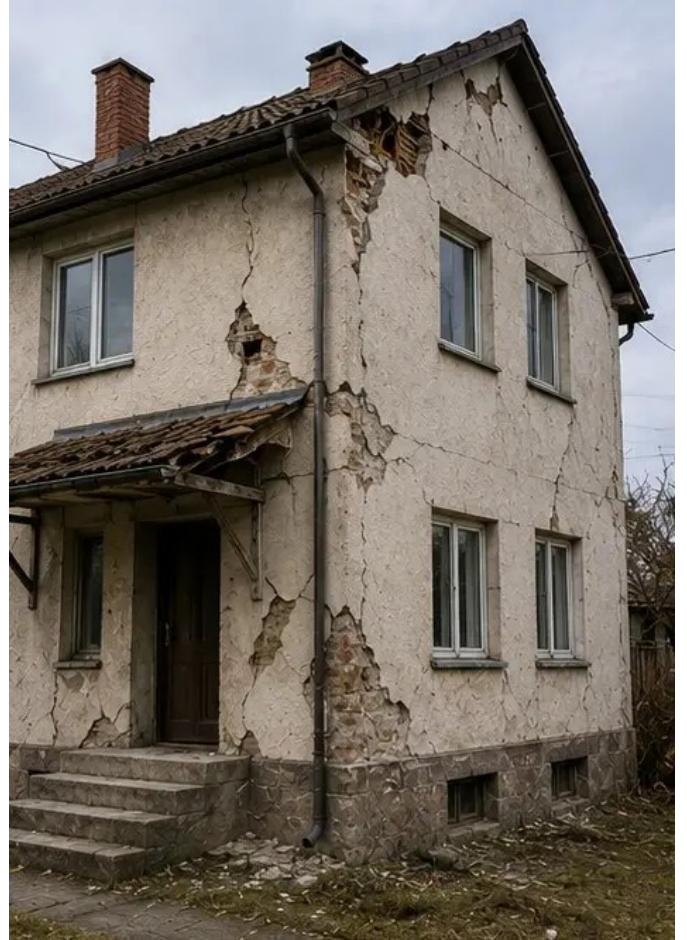
照片 №15 多处损坏位置概览

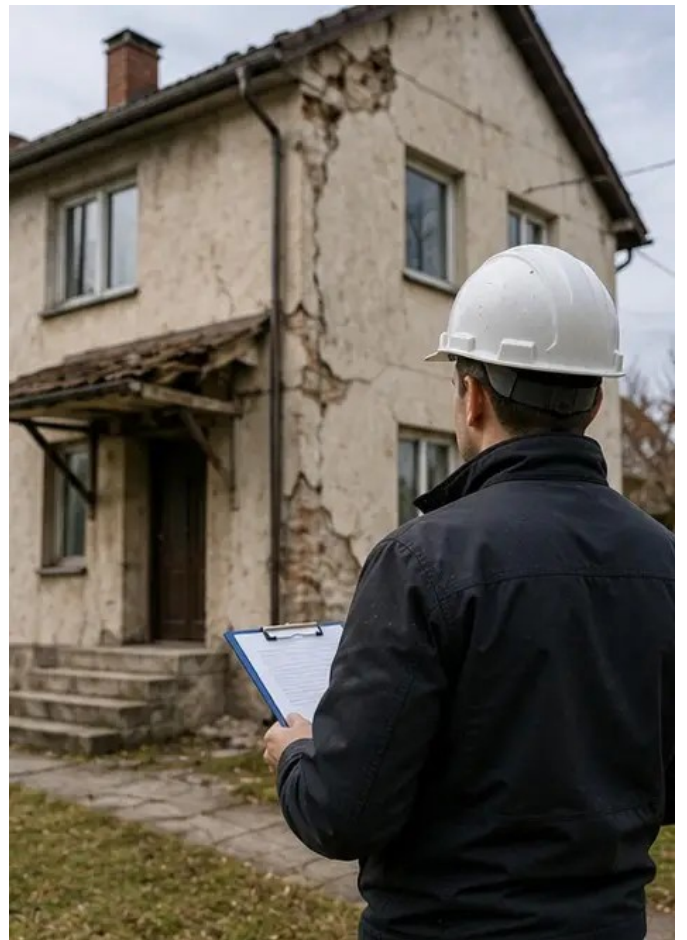
照片 №16 最终损坏检查摘要照片
