# تقرير صوري للتفتيش - تخطيط فحص مفصل

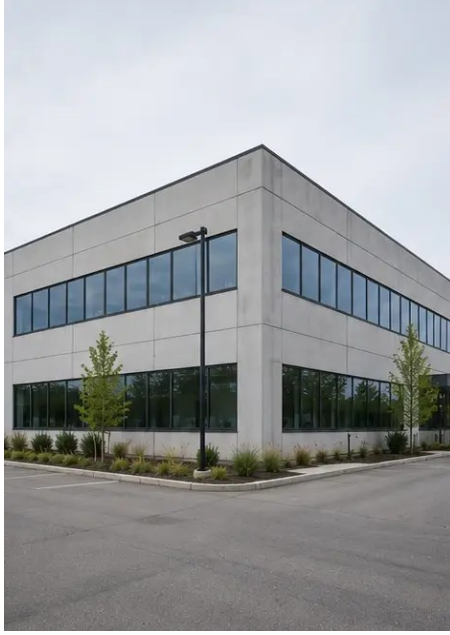
**Photo #1.** منظر عام للعقار الذي تم فحصه

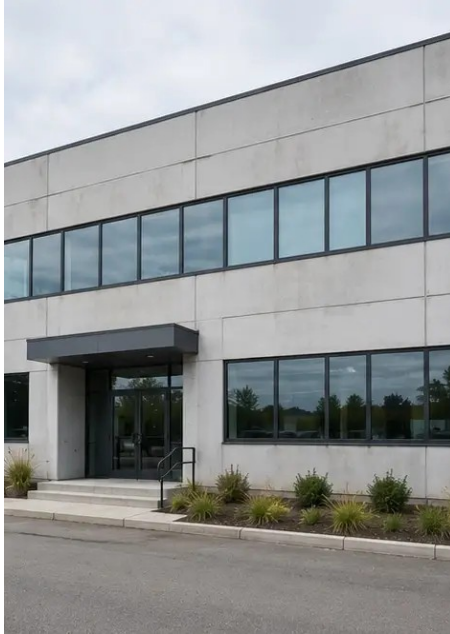
**Photo #2.** حالة الواجهة الأمامية أثناء الفحص

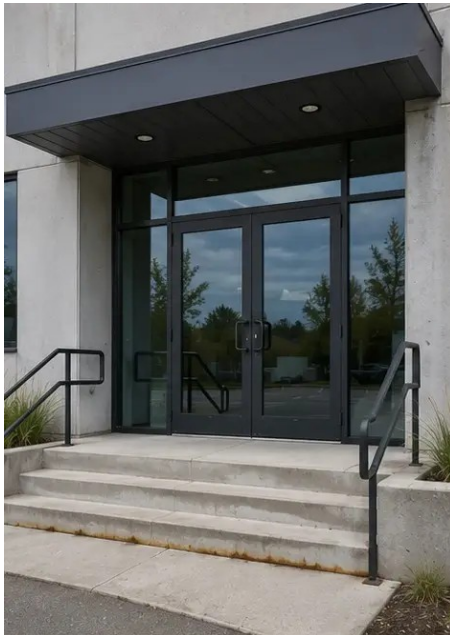
**Photo #3.** منطقة المدخل الرئيسي التي تم فحصها وتوثيقها

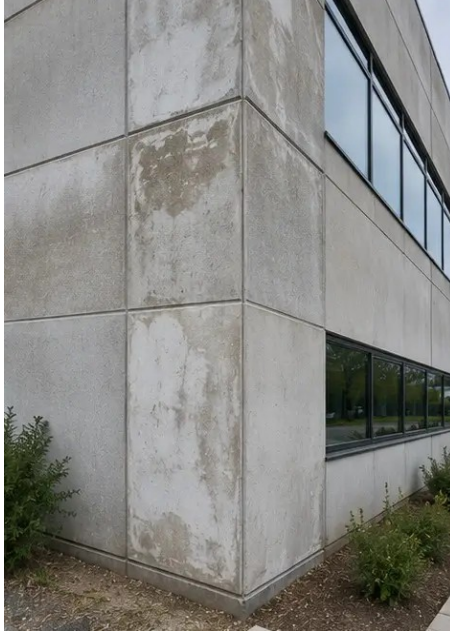
**Photo #4.** حالة الجدار الخارجي المسجلة أثناء الفحص

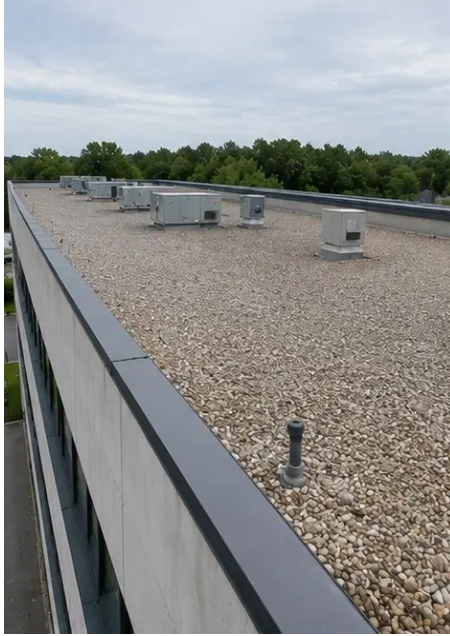
**Photo #5.** فحص حالة السقف مكتمل

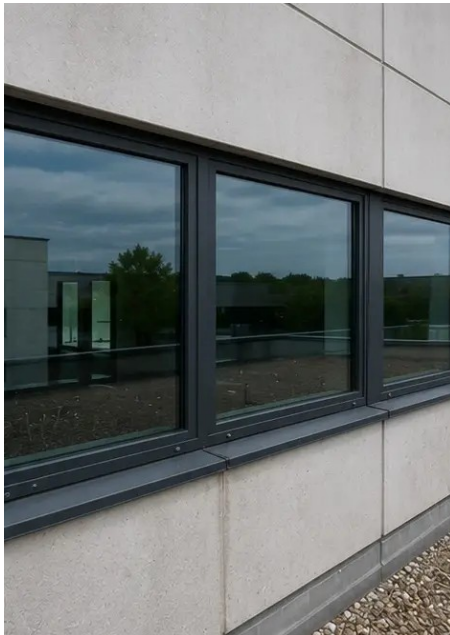
**Photo #6.** حالة النوافذ الموثقة أثناء الفحص

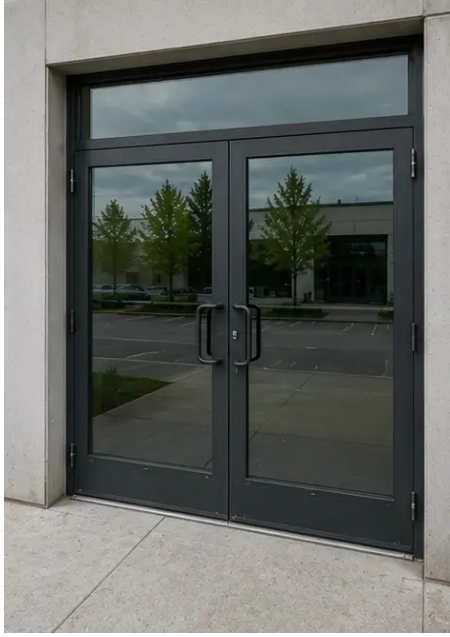
**Photo #7.** حالة الباب  
المفحوصة والمسجلة

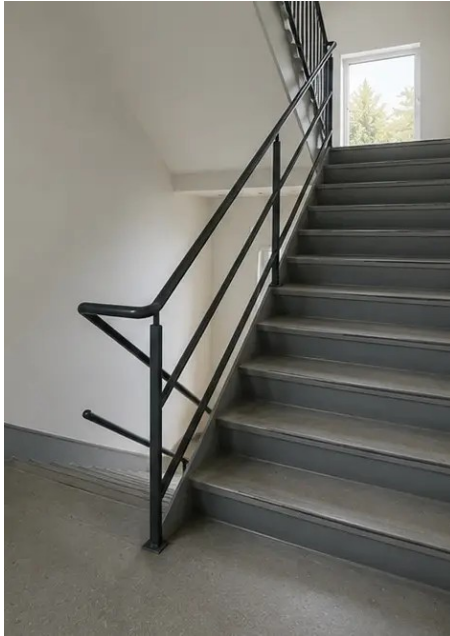
**Photo #8.** حالة الدرج التي تم  
تقييمها أثناء الفحص

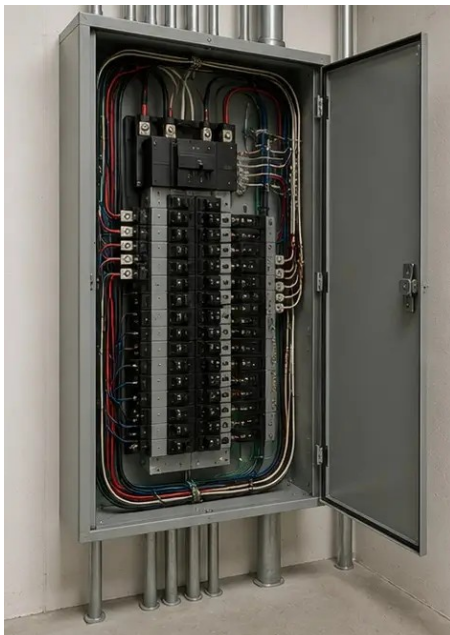
**Photo #9.** حالة لوحة الكهرباء  
الموثقة

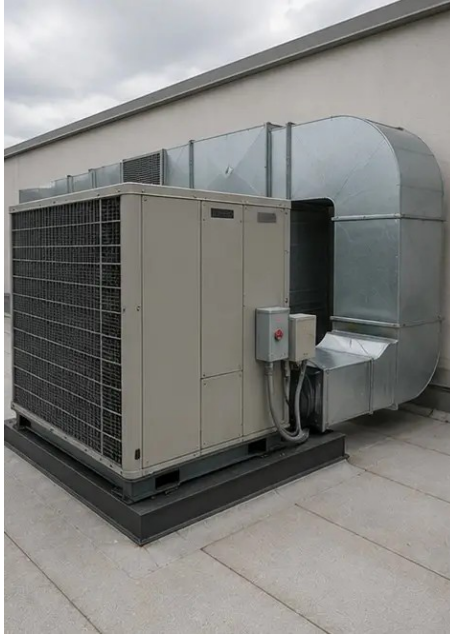
**Photo #11.** HVAC  
equipment condition  
assessed

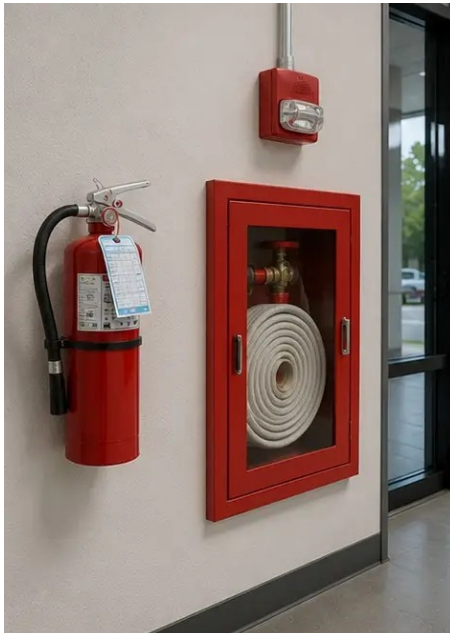
**Photo #12.** معدات السلامة  
المفحوصة والمسجلة

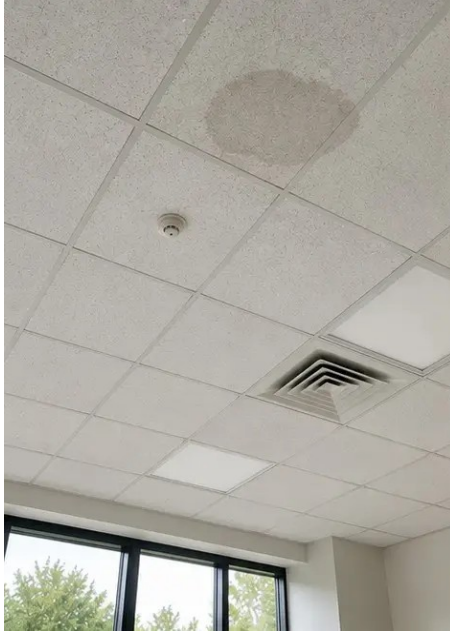
**Photo #13.** حالة السقف  
الموثقة أثناء الفحص

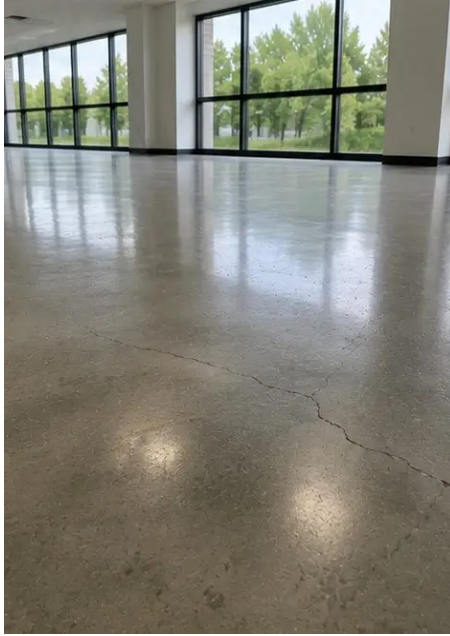
**Photo #14.** حالة الأرضية التي  
تم تقييمها وتسجيلها

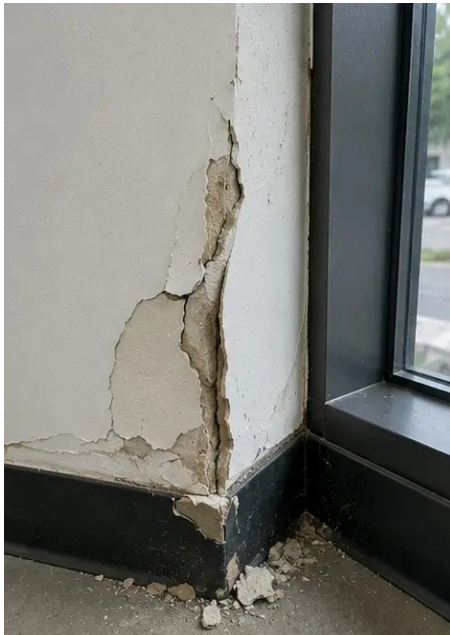
**Photo #15.** منطقة العيب  
المحددة الموثقة لمزيد من التقييم

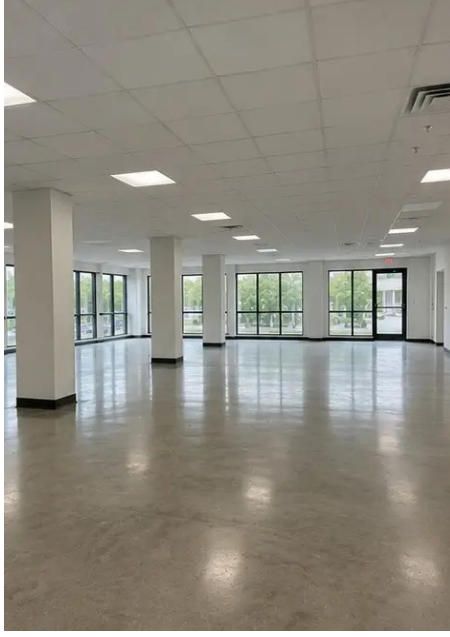
نظرة عامة نهائية. Photo #16.  
على العقار الذي تم فحصه
