ক্ষতি পরিদর্শন রিপোর্ট - বিস্তারিত ফলাফল লেআউট

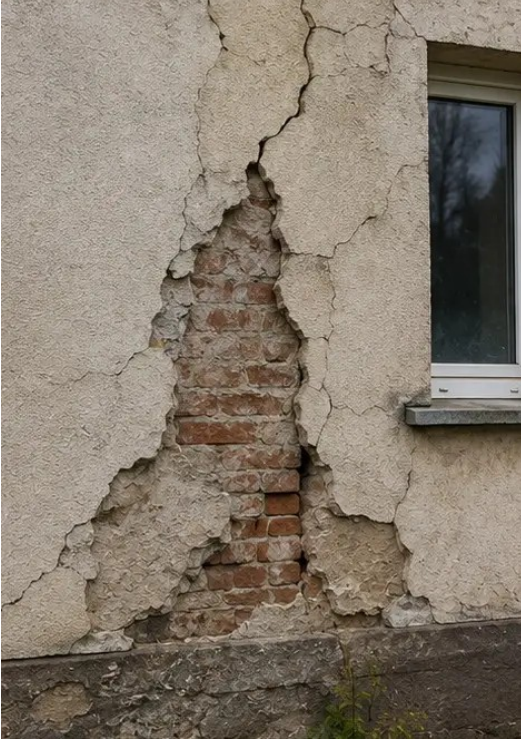
ফটো নং4 মূল্যায়নের জন্য নথিভুক্ত বাহ্যিক দেয়ালের ক্ষতি

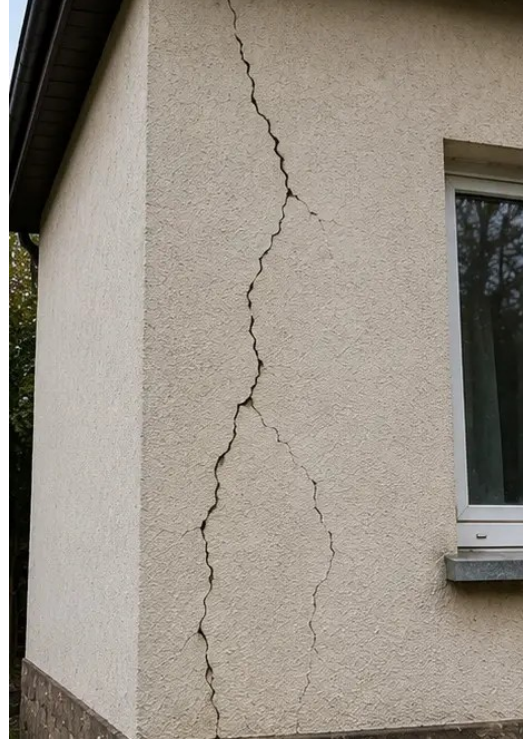
ফটো নং5 পরিদর্শনের সময় নথিভুক্ত স্ট্রাকচারাল দেয়ালের ফাটল

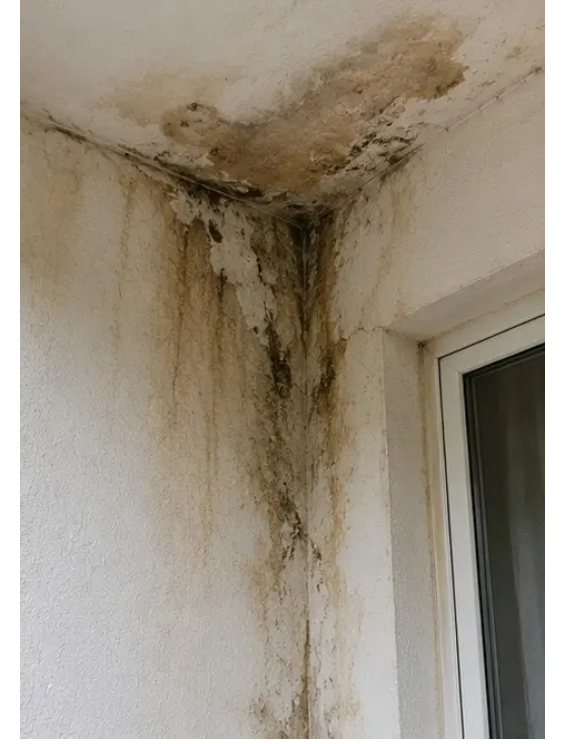
ফটো নং6 পানির ক্ষতির এলাকা চিহ্নিত ও রেকর্ড করা হয়েছে

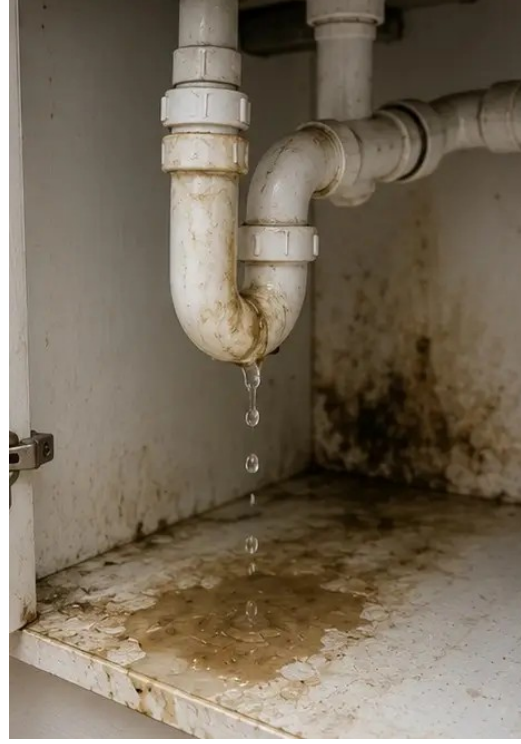
ফটো নং11 নথিভুক্ত প্লাম্বিং লিকেজ ক্ষতি

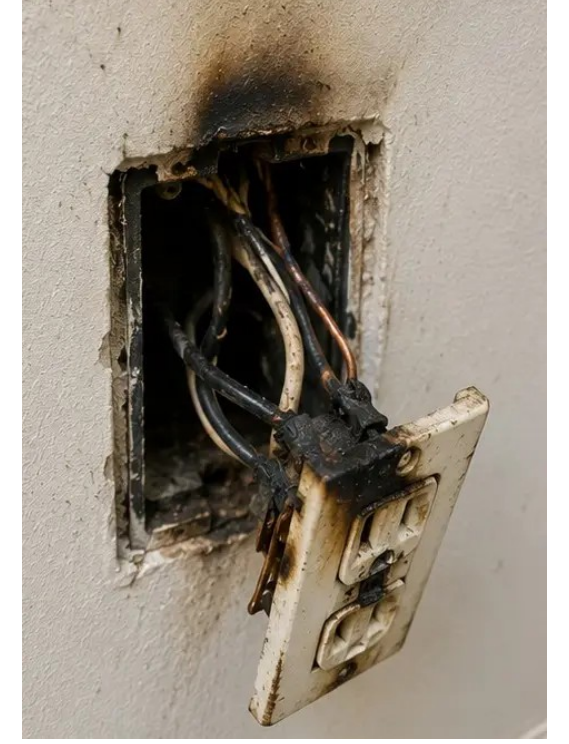
ফটো নং12 পরিদর্শনের সময় রেকর্ডকৃত ইলেকট্রিক্যাল সিস্টেমের ক্ষতি

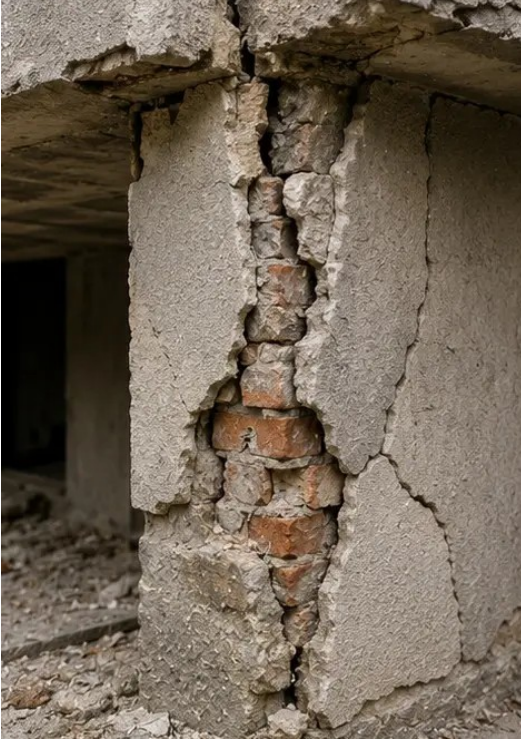
ফটো নং13 মূল্যায়নের জন্য নথিভুক্ত স্ট্রাকচারাল ক্ষতির বিস্তারিত

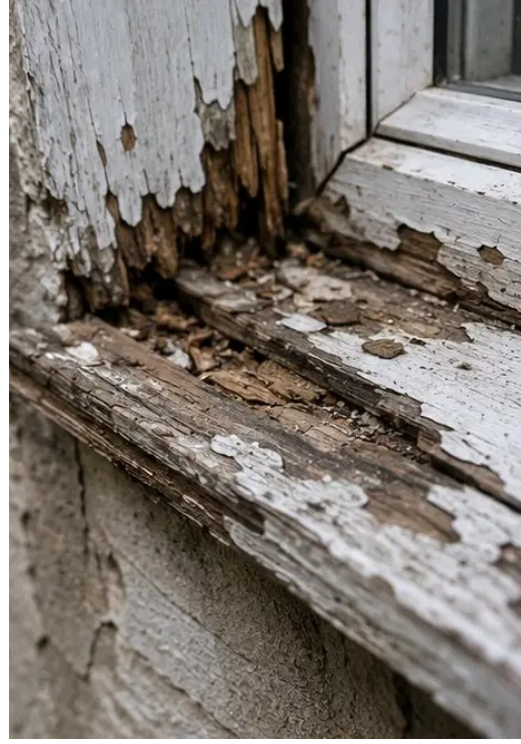
ফটো নং14 চিহ্নিত ক্ষতির কাছাকাছি প্রমাণ ফটোগ্রাফ

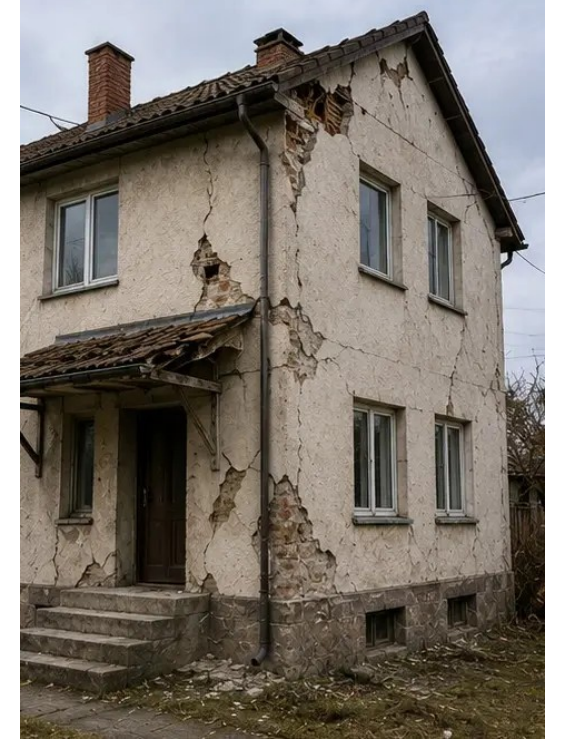
ফটো নং15 একাধিক ক্ষতির অবস্থানের সারসংক্ষেপ

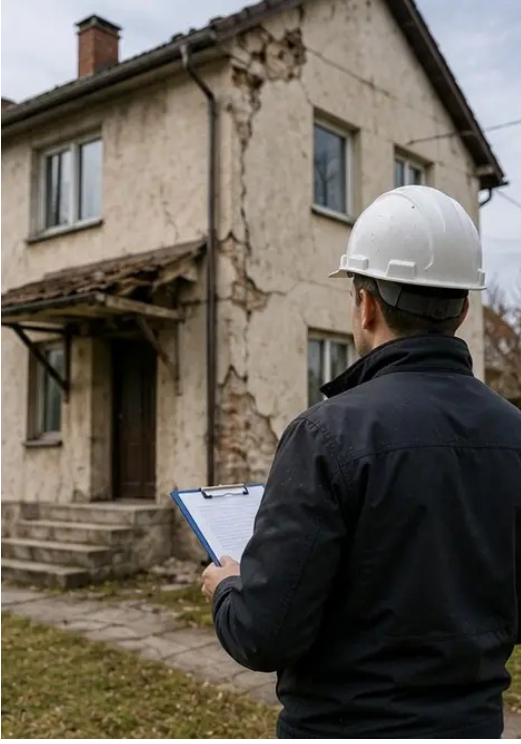
ফটো নং16 চূড়ান্ত ক্ষতি পরিদর্শন সারাংশ ফটোগ্রাফ
