Zpráva o kontrole poškození – Mřížkové rozvržení

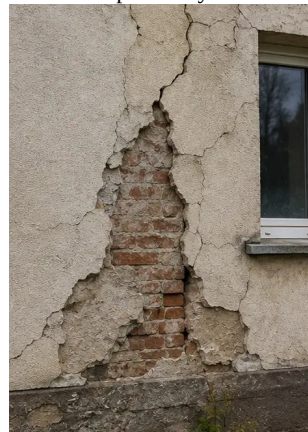
Photo #4. Poškození vnější zdi zdokumentováno pro posouzení

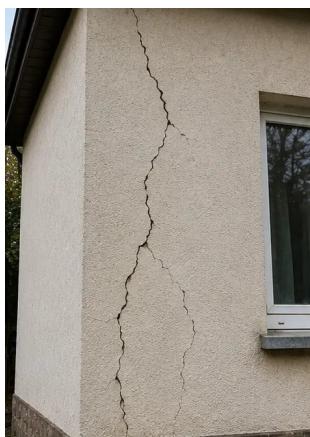
Photo #5. Trhlina v nosné zdi zdokumentována během prohlídky

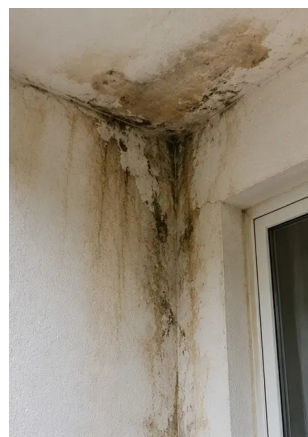
Photo #6. Oblast poškození vodou identifikována a zaznamenána

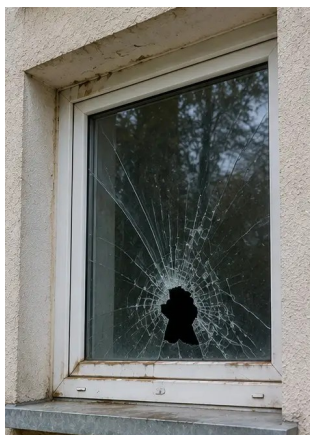
Photo #7. Poškozené okno zdokumentováno pro vyhodnocení

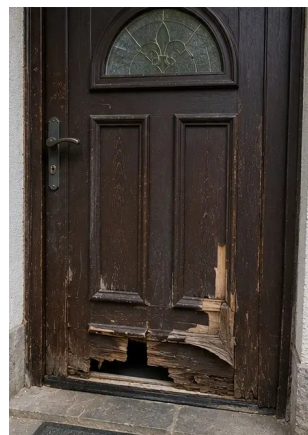
Photo #8. Poškozené vstupní dveře zaznamenány během prohlídky

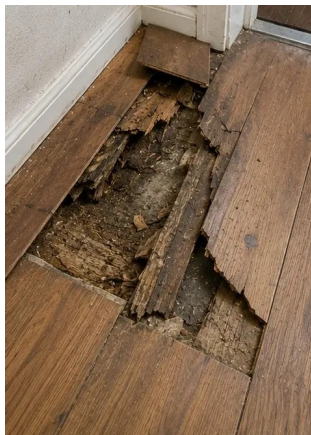
Photo #9. Poškozená podlaha zdokumentována během prohlídky

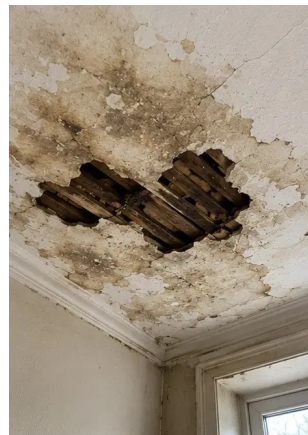
Photo #10. Poškození stropu identifikováno a zaznamenáno

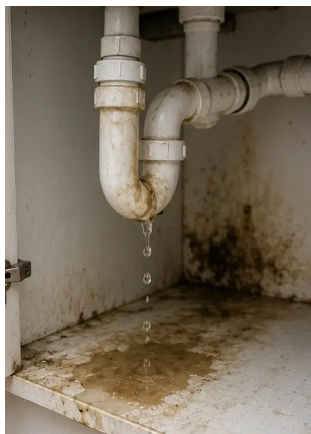
Photo #11. Poškození únikem vody z instalace zdokumentováno

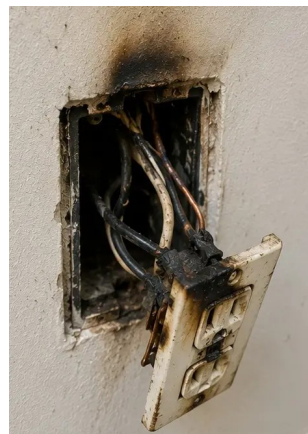
Photo #12. Poškození elektrického systému zaznamenáno během prohlídky

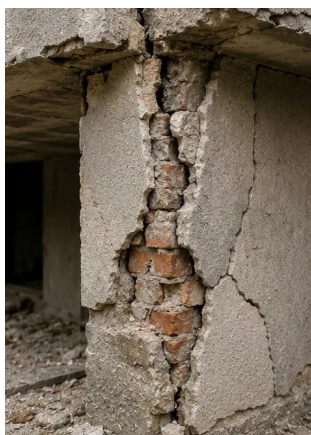
Photo #13. Detail konstrukčního poškození zdokumentován pro posouzení

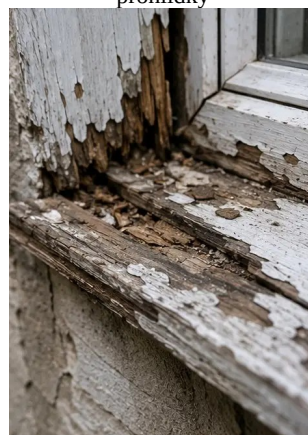
Photo #14. Detailní fotografie identifikovaného poškození

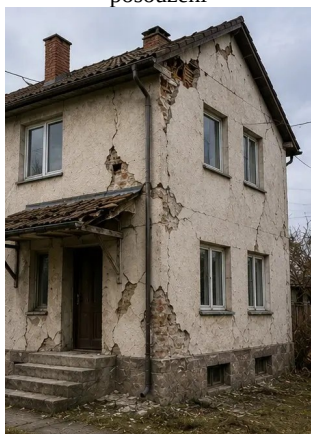
Photo #15. Přehled více poškozených míst

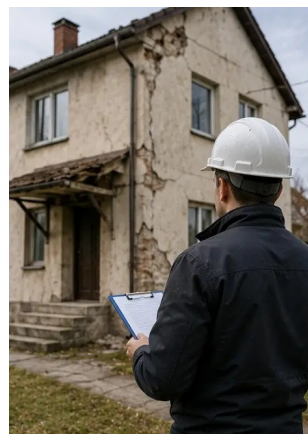
Photo #16. Souhrnná fotografie závěrečné prohlídky poškození
