Fotografie č. 1 Celkový pohled na kontrolovanou nemovitost

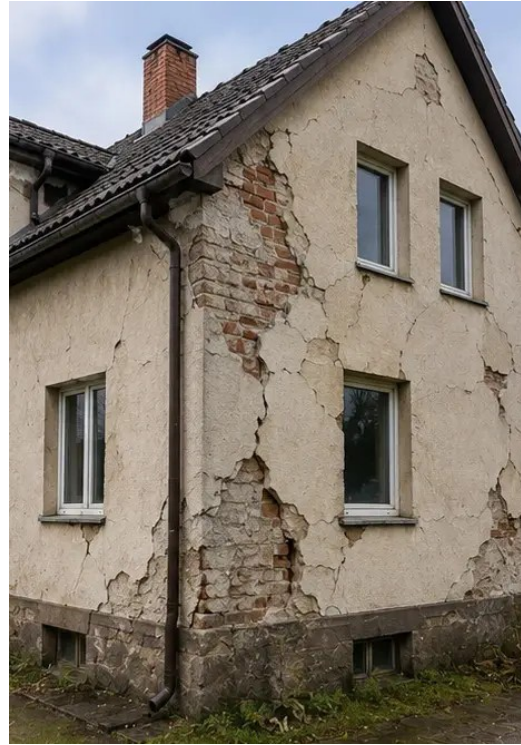
Fotografie č. 2 Přehled vnějších poškození zdokumentovaných během prohlídky

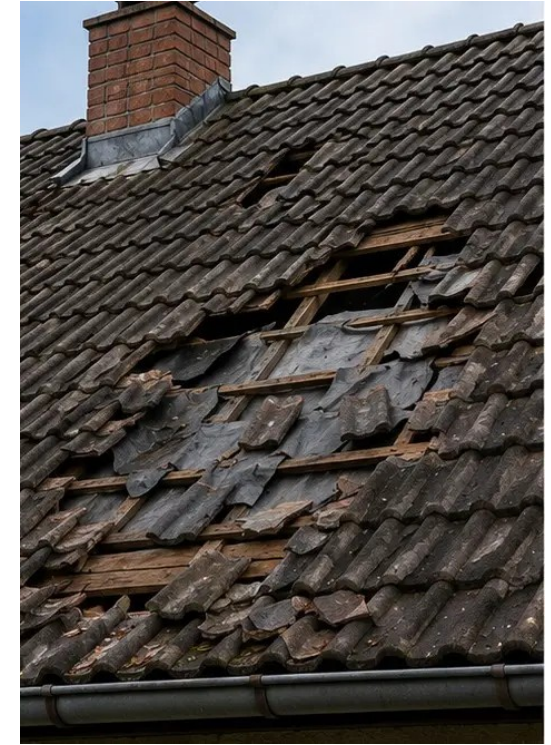
Fotografie č. 3 Poškozená oblast střechy identifikována a zaznamenána

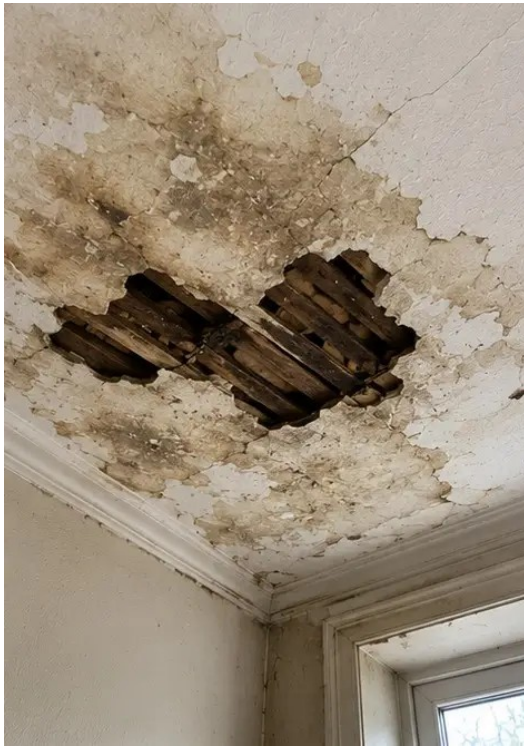
Fotografie č. 10 Poškození stropu identifikováno a zaznamenáno

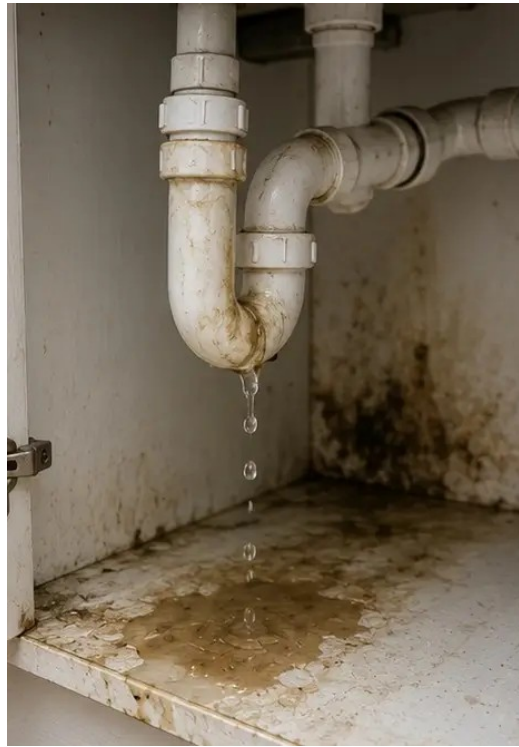
Fotografie č. 11 Poškození únikem vody z instalace zdokumentováno

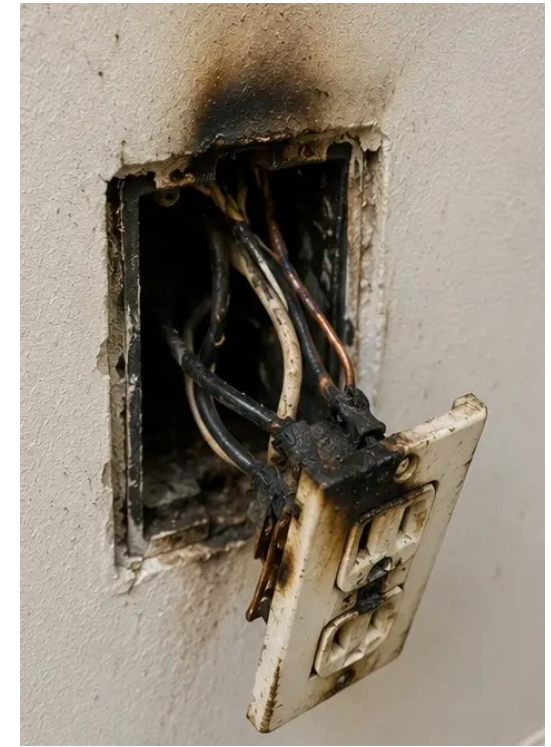
Fotografie č. 12 Poškození elektrického systému zaznamenáno během prohlídky
