Skadeinspektionsrapport – Forsikringskravelayout

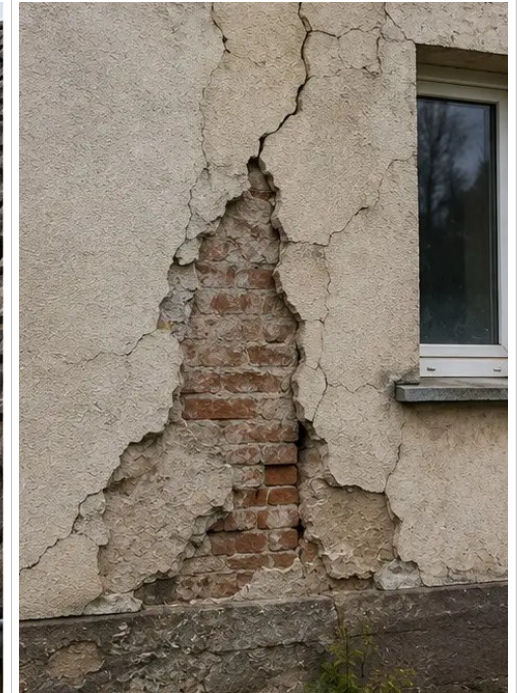
Foto nr.4 Udvendig vægskade dokumenteret til vurdering

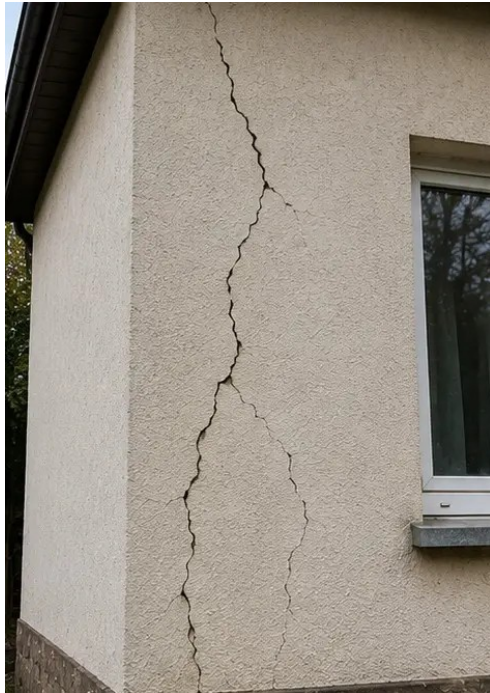
Foto nr.5 Revne i bærende væg dokumenteret under inspektion

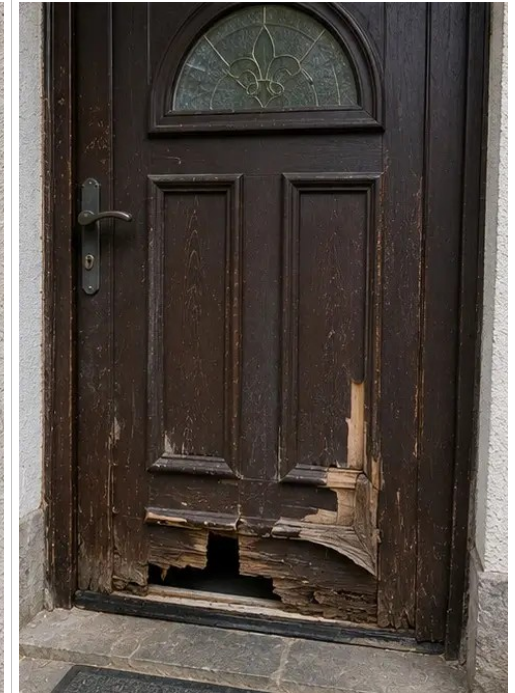
Foto nr.8 Beskadiget indgangsdør registreret under inspektion
