# Skadeinspektionsrapport – Gitterlayout

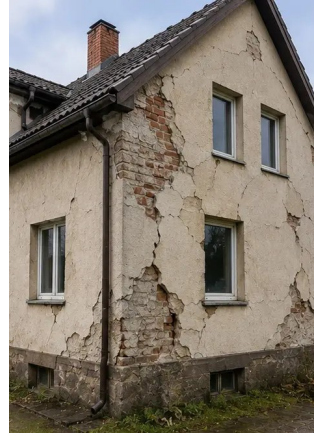
**Photo #2.** Oversigt over udvendige skader dokumenteret under inspektion

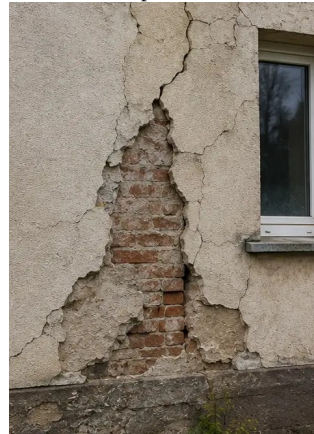
**Photo #4.** Udvendig vægskade dokumenteret til vurdering

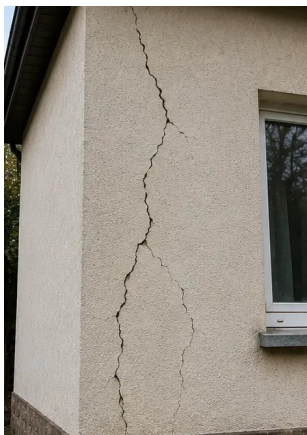
**Photo #5.** Revne i bærende væg dokumenteret under inspektion

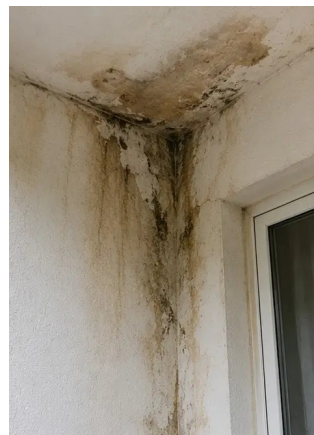
**Photo #6.** Vandskadeområde identificeret og registreret

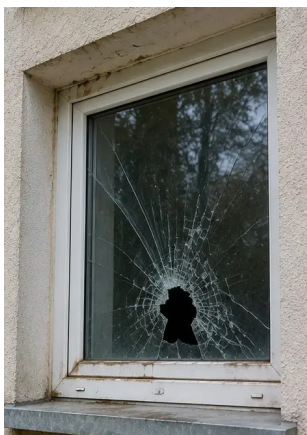
**Photo #7.** Beskadiget vindue dokumenteret til evaluering

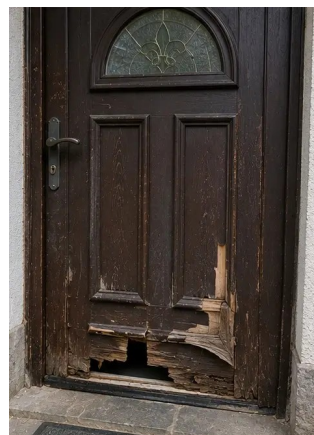
**Photo #8.** Beskadiget indgangsdør registreret under inspektion

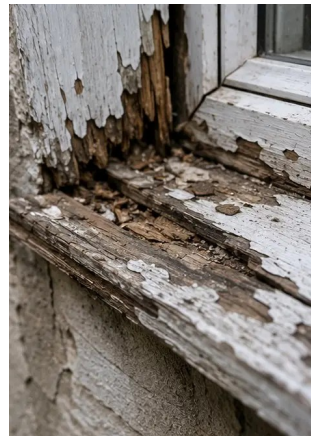
**Photo #14.** Nærbillede af identificeret skade som dokumentation

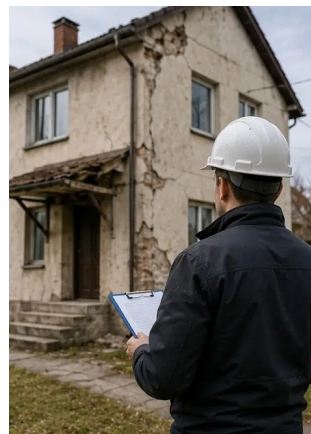
**Photo #16.** Afsluttende oversigtsfoto af skadesinspektion
