Skadeinspektionsrapport – Skadevurderingslayout

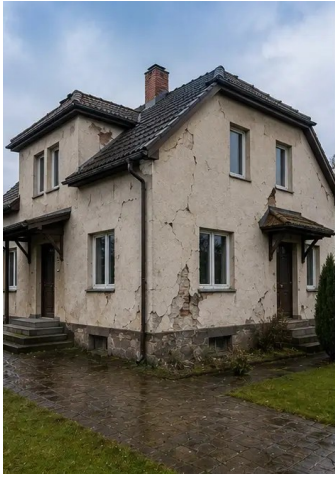
Photo #1. Generelt overblik over den inspicerede ejendom

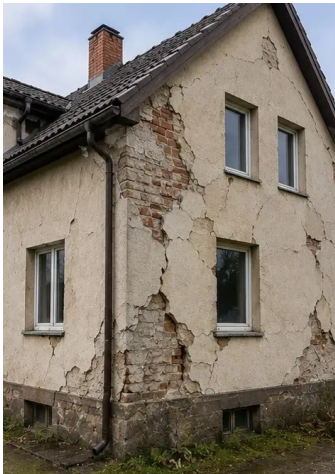
Photo #2. Oversigt over udvendige skader dokumenteret under inspektion

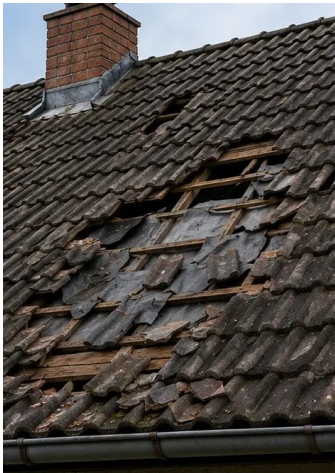
Photo #3. Beskadiget tagområde identificeret og registreret

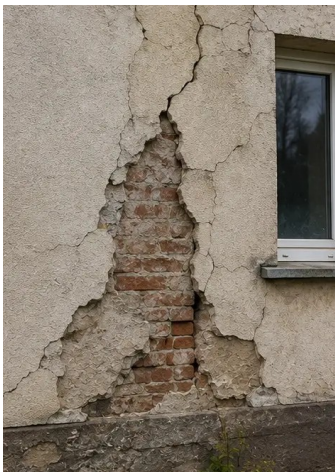
Photo #4. Udvendig vægskade dokumenteret til vurdering

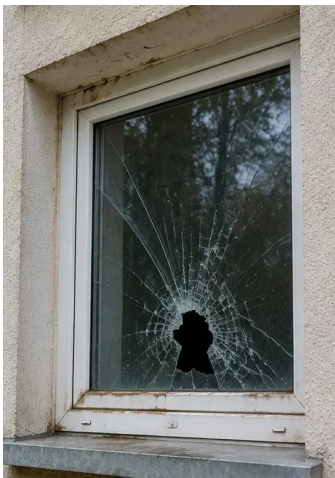
Photo #7. Beskadiget vindue dokumenteret til evaluering

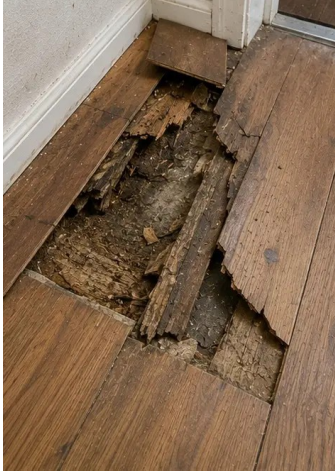
Photo #9. Beskadiget gulvbelægning dokumenteret under inspektion

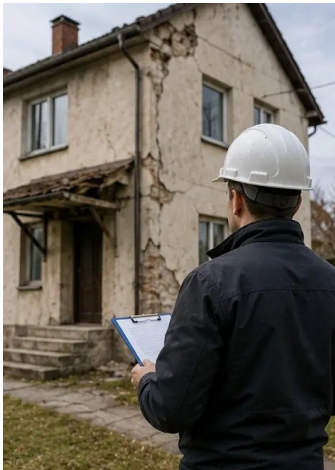
Photo #16. Afsluttende oversigtsfoto af skadesinspektion
