Αναφορά επιθεώρησης ζημιών – Αξιολόγηση ζημιών

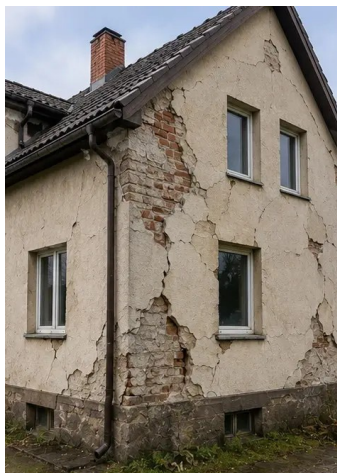
Photo #2. Επισκόπηση εξωτερικών ζημιών που τεκμηριώθηκαν κατά την επιθεώρηση

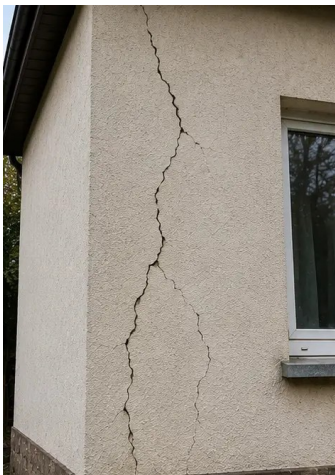
Photo #5. Ρωγμή σε φέροντα τοίχο τεκμηριώθηκε κατά την επιθεώρηση

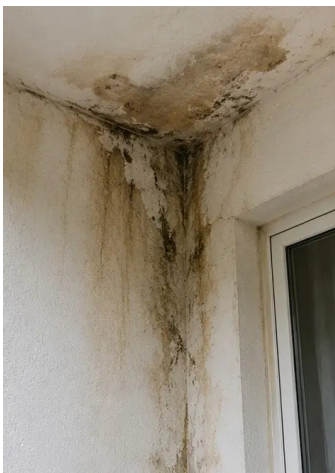
Photo #6. Περιοχή ζημιάς από νερό προσδιορίστηκε και καταγράφηκε

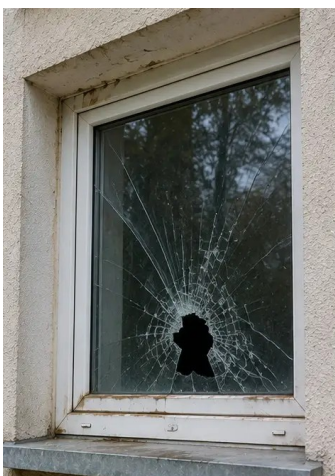
Photo #7. Κατεστραμμένο παράθυρο τεκμηριώθηκε για αξιολόγηση

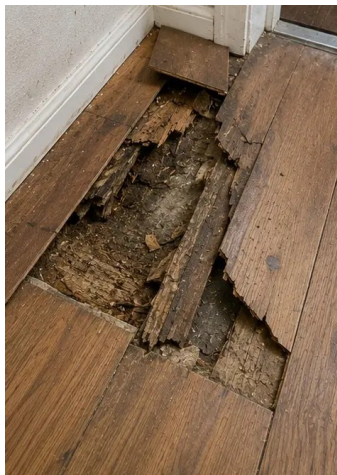
Photo #9. Ζημιά δαπέδου τεκμηριώθηκε κατά την επιθεώρηση

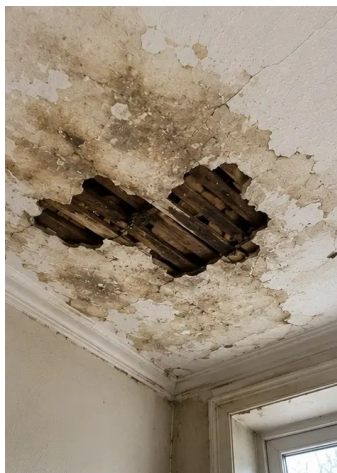
Photo #10. Ζημιά οροφής προσδιορίστηκε και καταγράφηκε

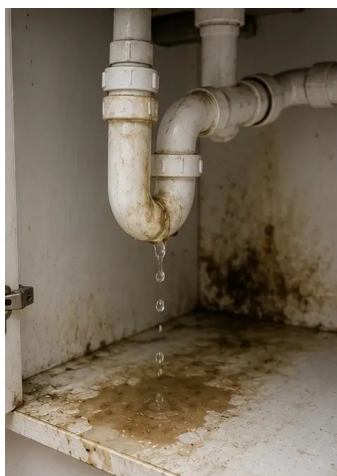
Photo #11. Ζημιά από διαρροή υδραυλικών τεκμηριώθηκε

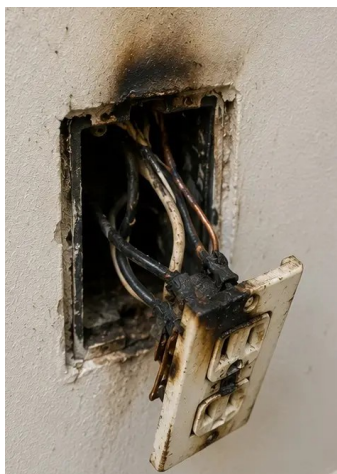
Photo #12. Ζημιά ηλεκτρικού συστήματος καταγράφηκε κατά την επιθεώρηση

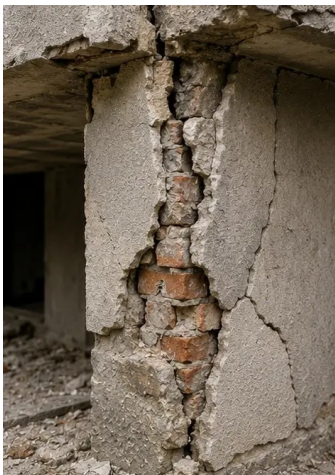
Photo #13. Λεπτομέρεια δομικής ζημιάς τεκμηριώθηκε για αξιολόγηση

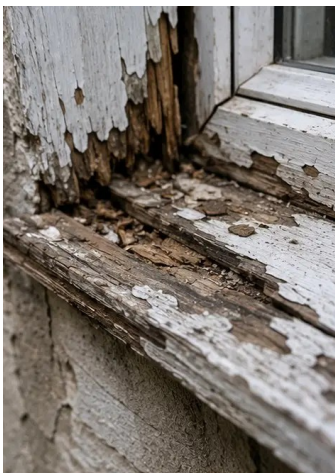
Photo #14. Κοντινή φωτογραφία αποδεικτικού στοιχείου της προσδιορισμένης ζημιάς

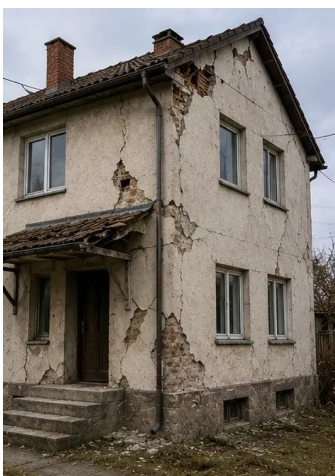
Photo #15. Επισκόπηση πολλαπλών θέσεων ζημιών

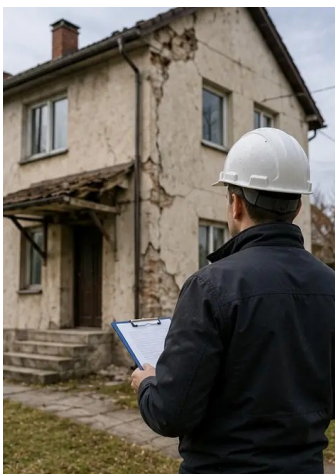
Photo #16. Συνοπτική φωτογραφία τελικής επιθεώρησης ζημιών
