# Αναφορά επιθεώρησης ζημιών – Διάταξη πλέγματος

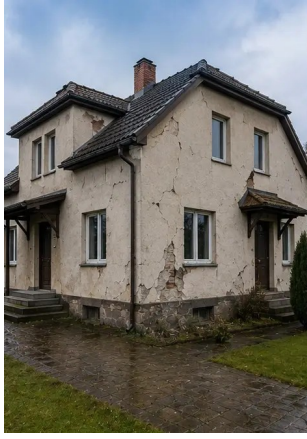
**Photo #1.** Γενική άποψη του επιθεωρημένου ακινήτου

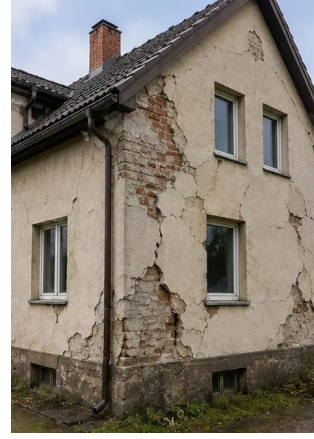
**Photo #2.** Επισκόπηση εξωτερικών ζημιών που τεκμηριώθηκαν κατά την επιθεώρηση

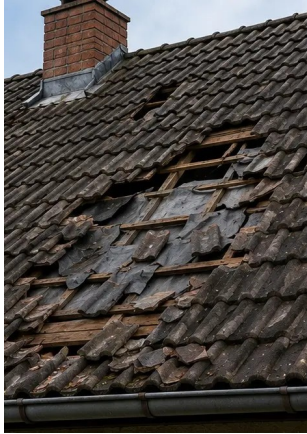
**Photo #3.** Προσδιορισμένη και καταγεγραμμένη περιοχή ζημιάς οροφής

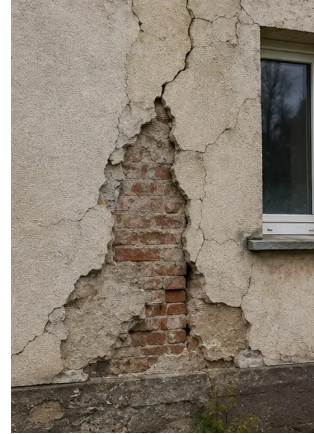
**Photo #4.** Ζημιά εξωτερικού τοίχου τεκμηριώθηκε για αξιολόγηση

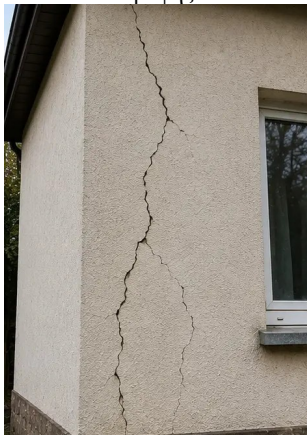
**Photo #5.** Ρωγμή σε φέροντα τοίχο τεκμηριώθηκε κατά την επιθεώρηση

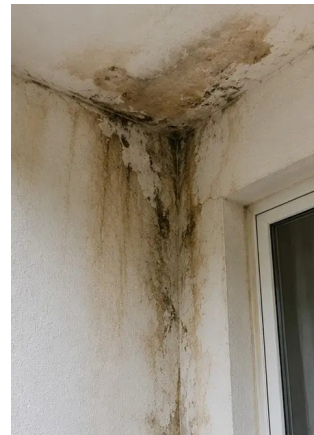
**Photo #6.** Περιοχή ζημιάς από νερό προσδιορίστηκε και καταγράφηκε

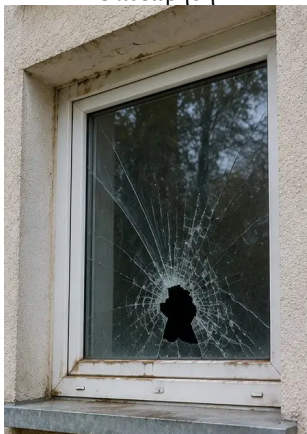
**Photo #7.** Κατεστραμμένο παράθυρο τεκμηριώθηκε για αξιολόγηση

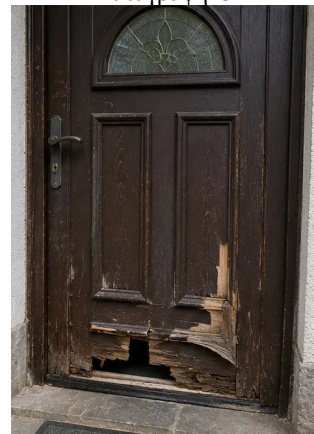
**Photo #8.** Κατεστραμμένη είσοδος καταγράφηκε κατά την επιθεώρηση

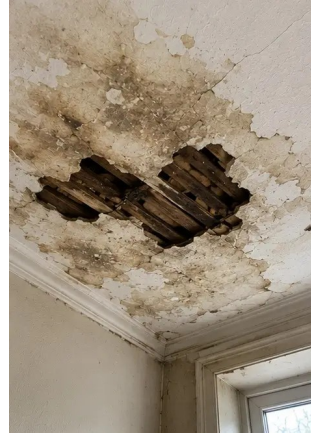
**Photo #10.** Ζημιά οροφής προσδιορίστηκε και καταγράφηκε

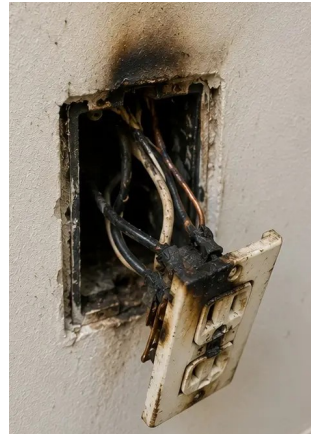
**Photo #12.** Ζημιά ηλεκτρικού συστήματος καταγράφηκε κατά την επιθεώρηση

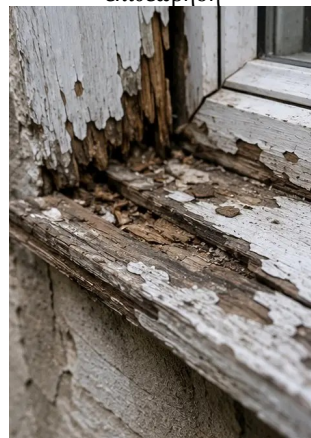
**Photo #14.** Κοντινή φωτογραφία αποδεικτικού στοιχείου της προσδιορισμένης ζημιάς

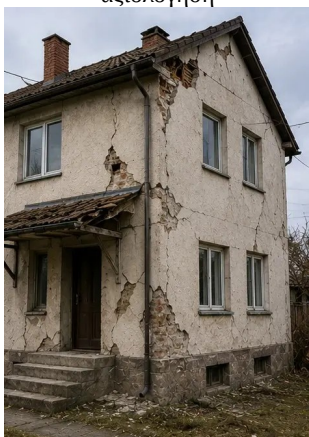
**Photo #15.** Επισκόπηση πολλαπλών θέσεων ζημιών

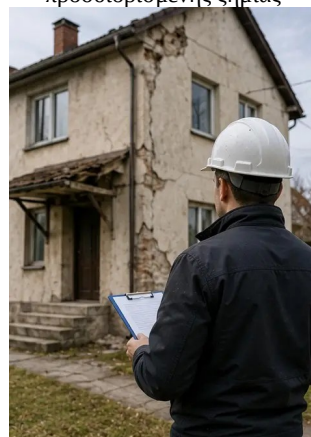
**Photo #16.** Συνοπτική φωτογραφία τελικής επιθεώρησης ζημιών
