Φωτογραφική αναφορά επιθεώρησης – Διάταξη πλέγματος

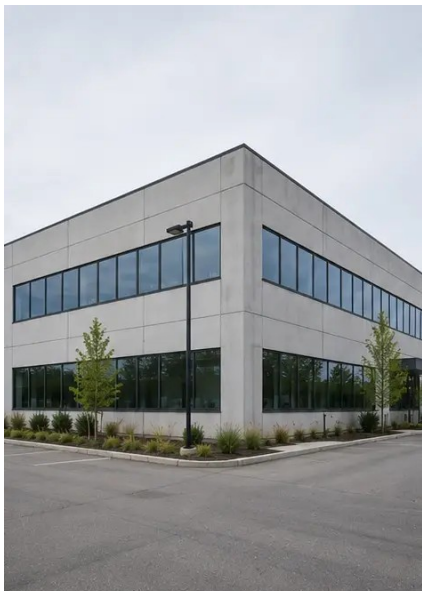
Photo #1. Γενική άποψη του επιθεωρημένου ακινήτου

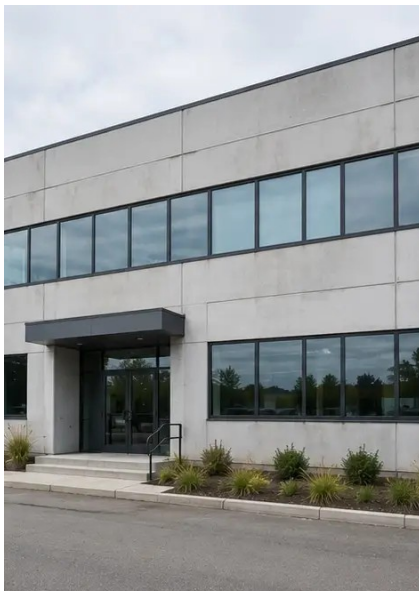
Photo #2. Κατάσταση πρόσοψης κατά την επιθεώρηση

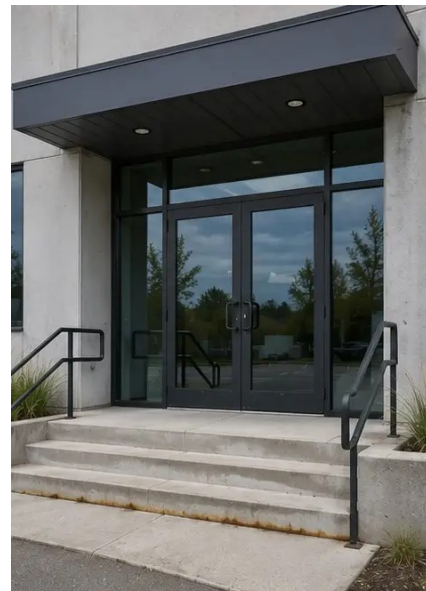
Photo #3. Κύρια είσοδος επιθεωρήθηκε και τεκμηριώθηκε

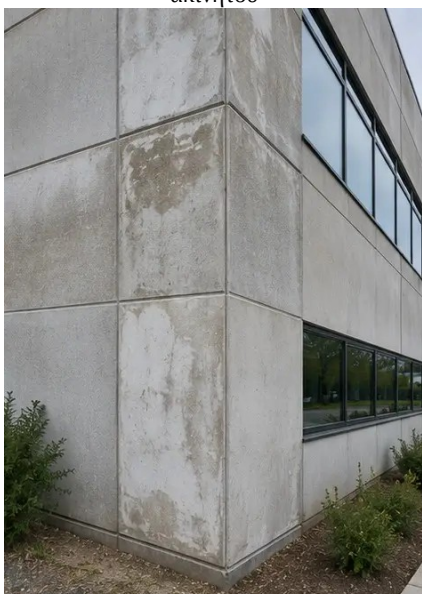
Photo #4. Κατάσταση εξωτερικών τοίχων καταγράφηκε κατά την επιθεώρηση

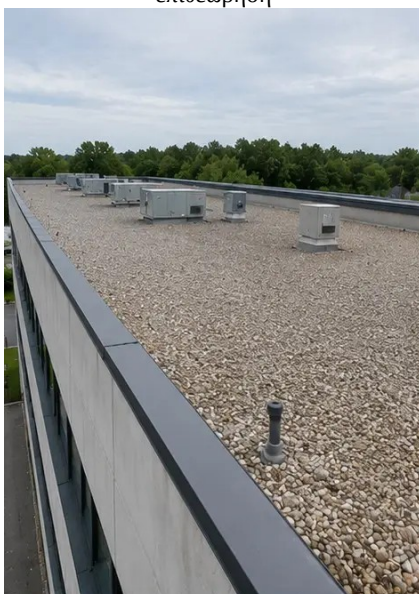
Photo #5. Έλεγχος κατάστασης στέγης ολοκληρώθηκε

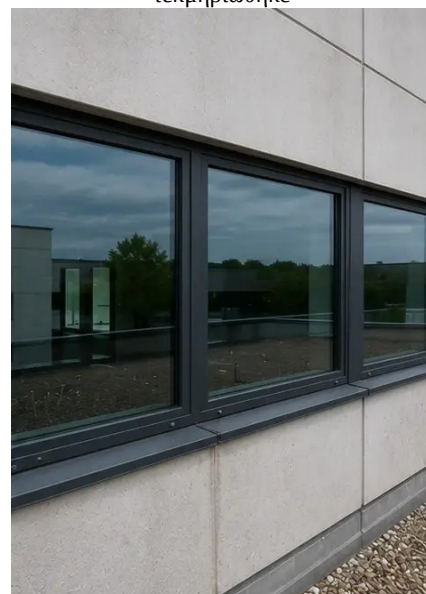
Photo #6. Κατάσταση κουφωμάτων τεκμηριώθηκε κατά την επιθεώρηση

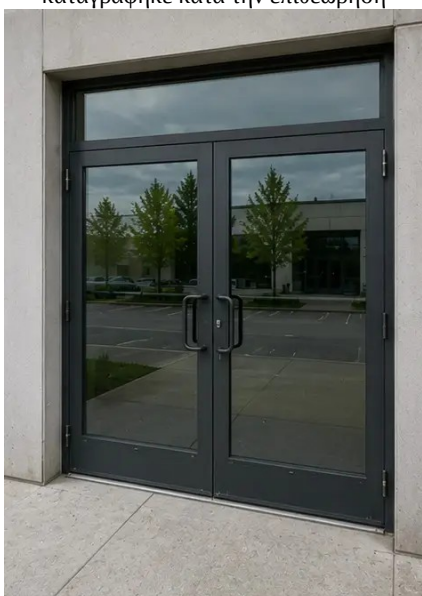
Photo #7. Κατάσταση θυρών επιθεωρήθηκε και καταγράφηκε

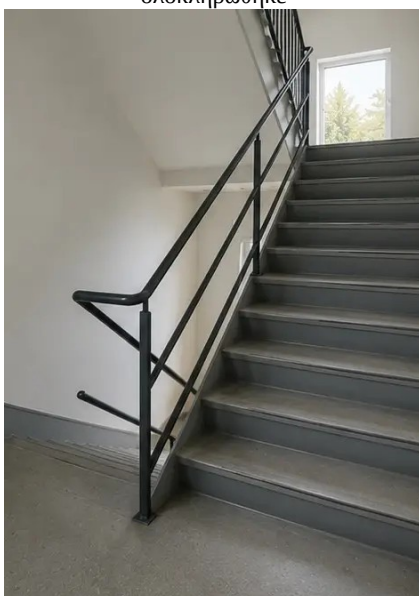
Photo #8. Κατάσταση σκάλας αξιολογήθηκε κατά την επιθεώρηση

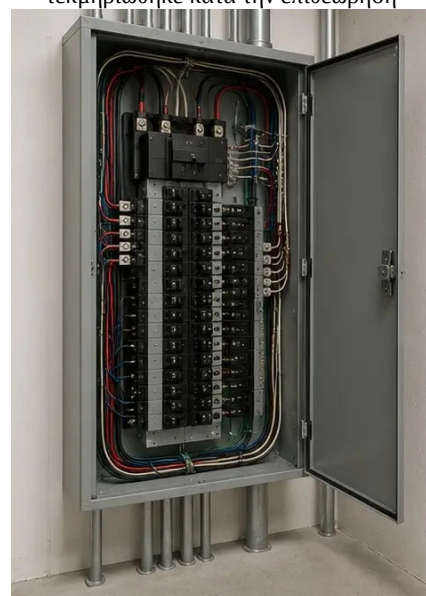
Photo #9. Κατάσταση ηλεκτρικού πίνακα τεκμηριώθηκε

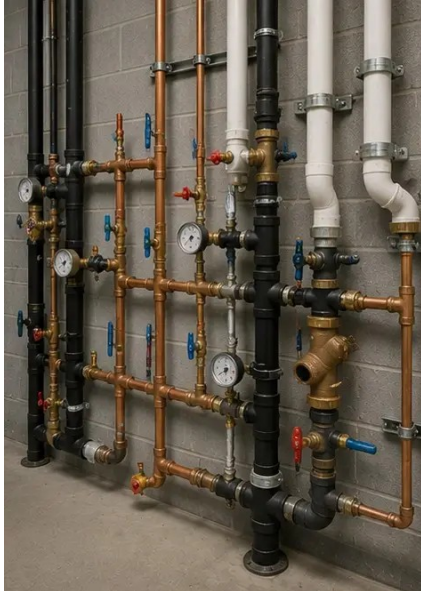
Photo #10. Επιθεώρηση υδραυλικού συστήματος ολοκληρώθηκε

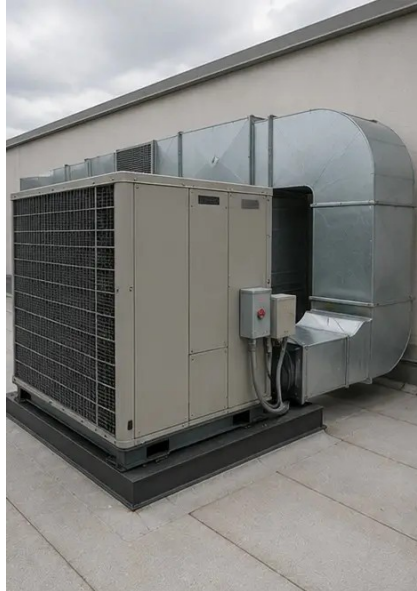
Photo #11. HVAC equipment condition assessed

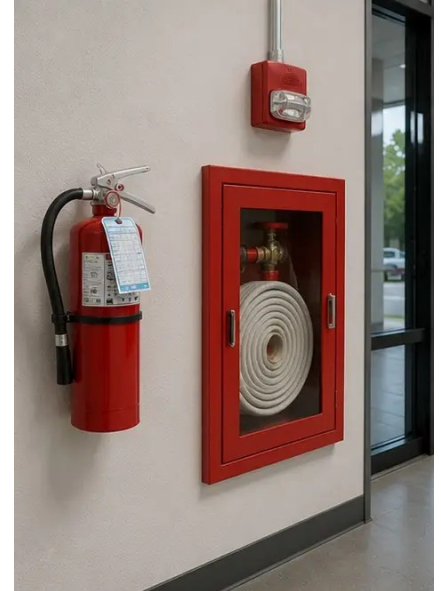
Photo #12. Εξοπλισμός ασφαλείας επιθεωρήθηκε και καταγράφηκε

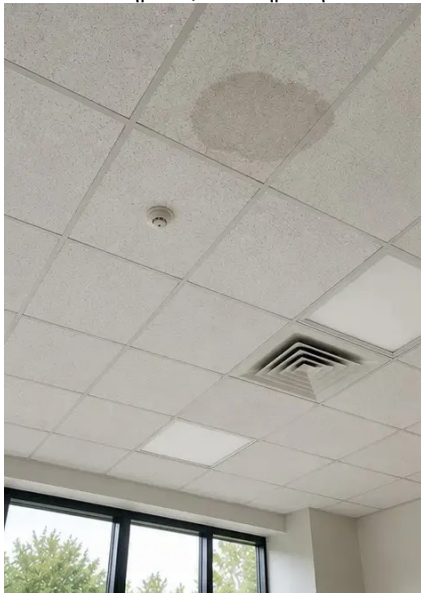
Photo #13. Κατάσταση οροφής τεκμηριώθηκε κατά την επιθεώρηση

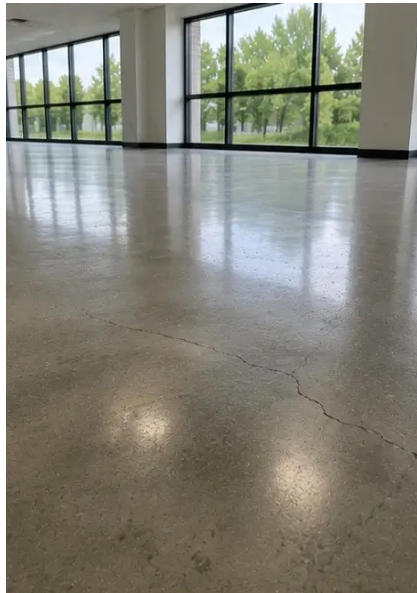
Photo #14. Κατάσταση δαπέδου αξιολογήθηκε και καταγράφηκε

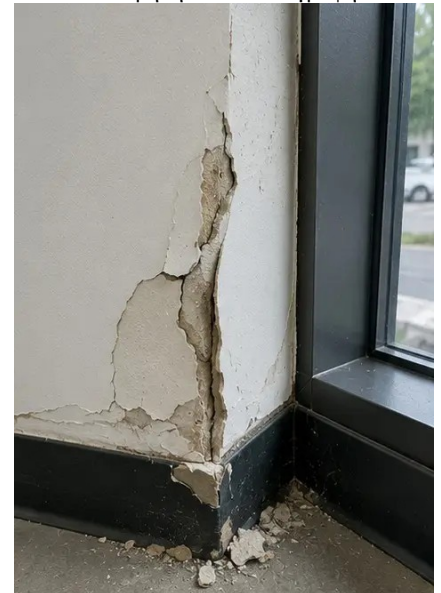
Photo #15. Εντοπισμένη περιοχή ελαττώματος τεκμηριώθηκε για περαιτέρω αξιολόγηση

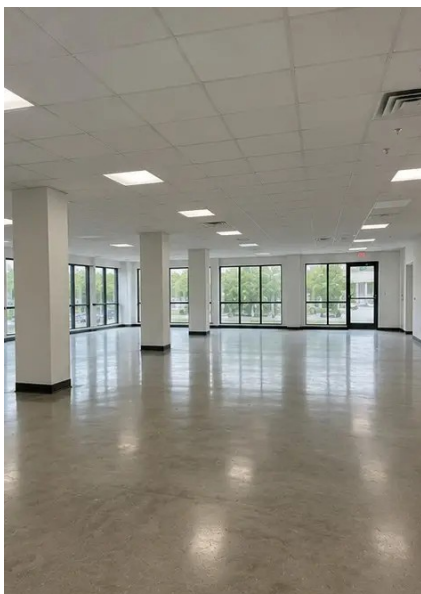
Photo #16. Τελική επισκόπηση του επιθεωρημένου ακινήτου
