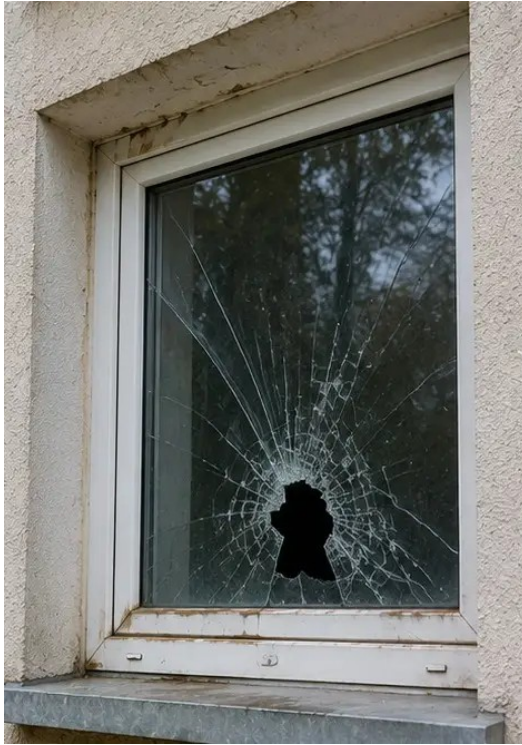
Foto №7 Ventana dañada documentada para evaluación
