## Informe de inspección de daños – Reclamo de seguro

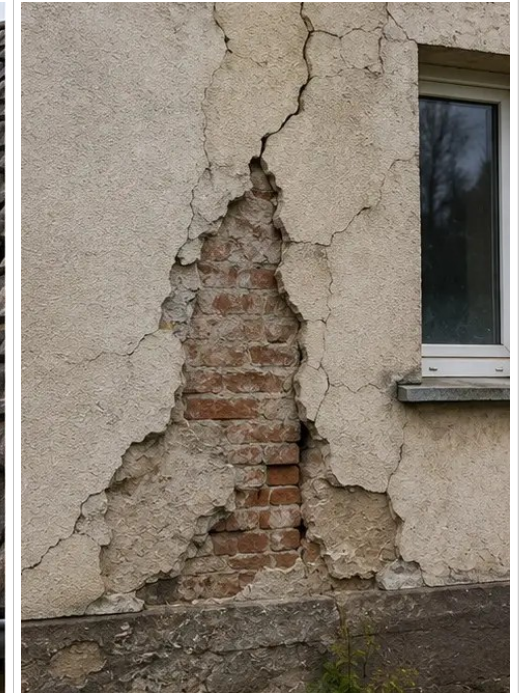
**Foto №4** Daño en pared exterior documentado para evaluación

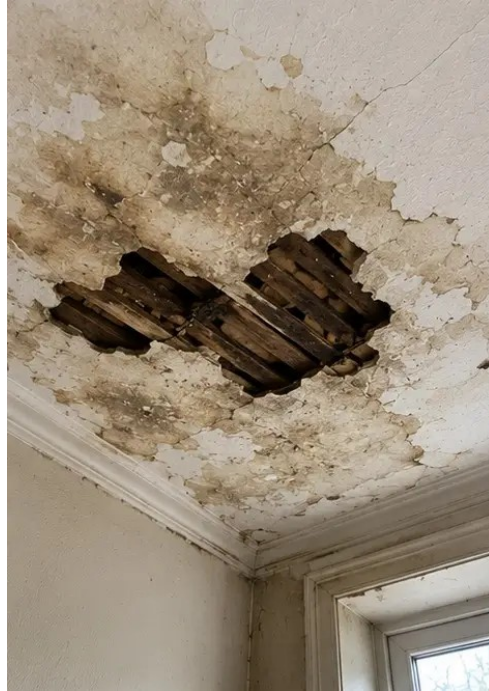
**Foto №10** Daño en techo identificado y registrado

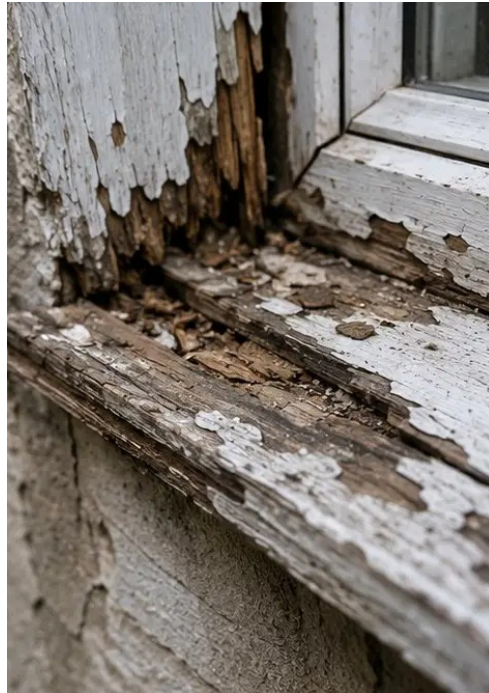
**Foto №14** Fotografía en primer plano de evidencia del daño identificado
