## क्षति निरीक्षण रिपोर्ट - गिड लेआउट

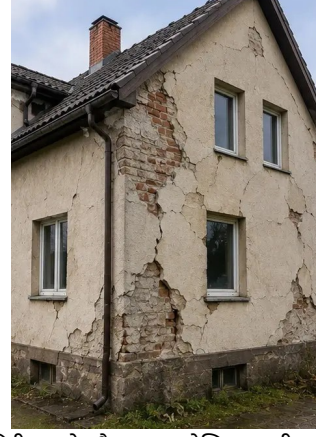
**Photo #2.** निरीक्षण के दौरान दस्तावेजित बाहरी क्षति का अवलोकन

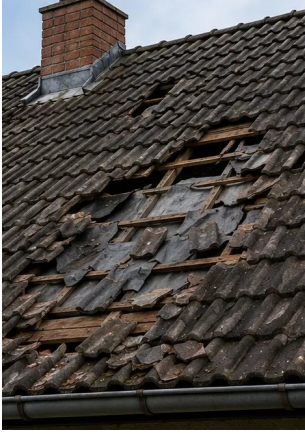
**Photo #3.** क्षतिग्रस्त छत क्षेत्र की पहचान और रिकॉर्ड

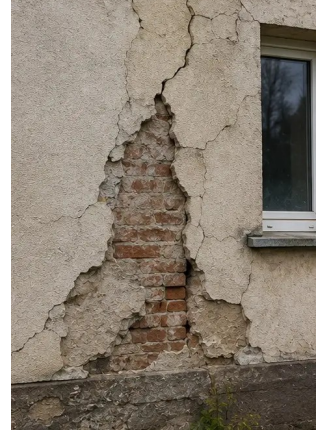
**Photo #4.** मूल्यांकन हेतु दस्तावेजित बाहरी दीवार क्षति

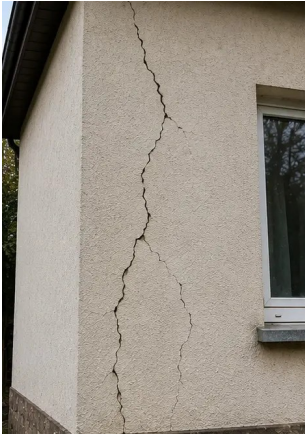
**Photo #5.** निरीक्षण के दौरान दस्तावेजित संरचनात्मक दीवार दरार

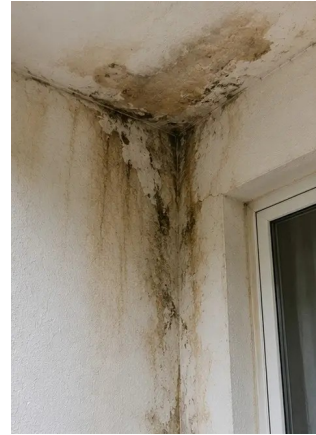
**Photo #6.** पानी से क्षतिग्रस्त क्षेत्र की पहचान और रिकॉर्ड

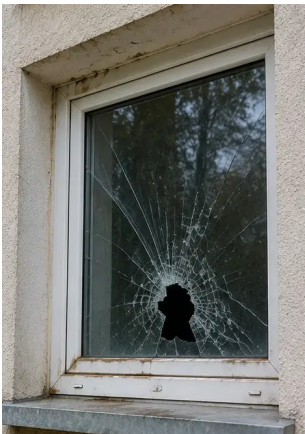
**Photo #7.** मूल्यांकन के लिए दस्तावेजित क्षतिग्रस्त खिड़की

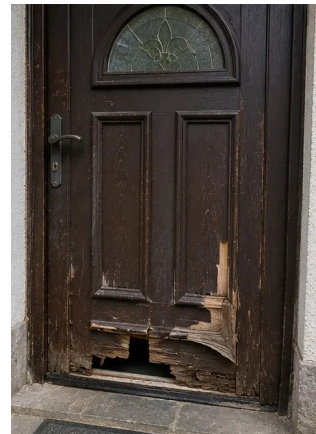
**Photo #8.** निरीक्षण के दौरान दर्ज क्षतिग्रस्त प्रवेश द्वार

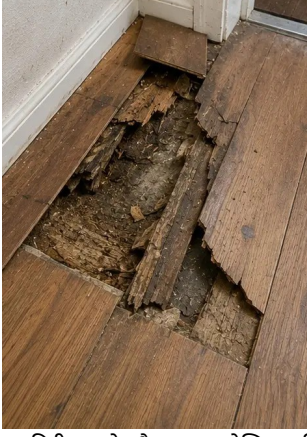
**Photo #9.** निरीक्षण के दौरान दस्तावेज़ित क्षतिग्रस्त फर्श

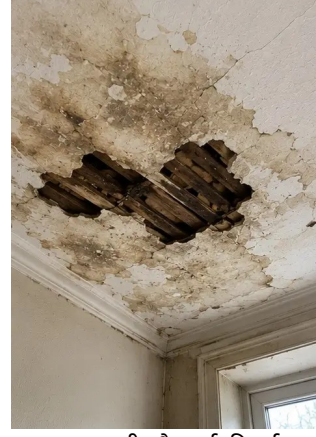
**Photo #10.** पहचानी और दर्ज की गई छत की क्षति

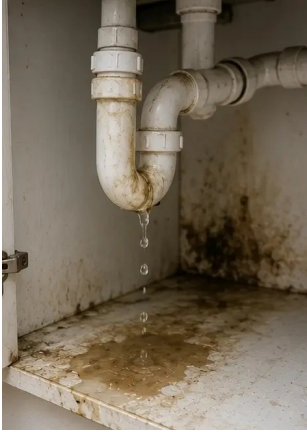
**Photo #11.** प्लंबिंग रिसाव क्षति दस्तावेज़ित

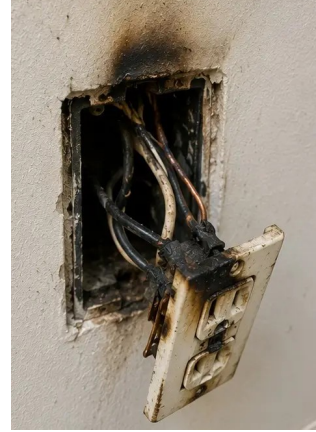
**Photo #12.** निरीक्षण के दौरान दर्ज विद्युत प्रणाली क्षति

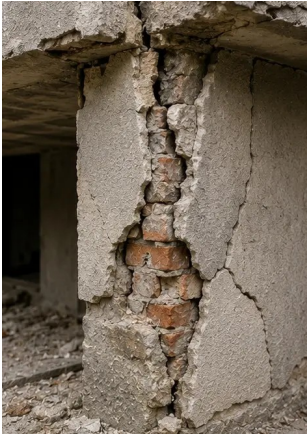
**Photo #13.** मूल्यांकन हेतु दस्तावेज़ित संरचनात्मक क्षति का विवरण

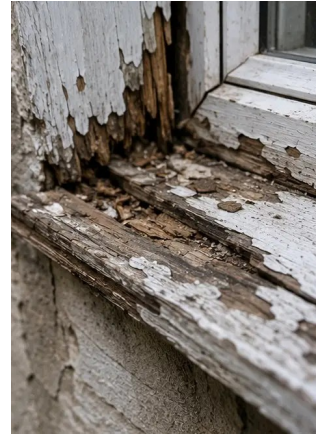
**Photo #14.** पहचानी गई क्षति की नज़दीकी साक्ष्य तस्वीर

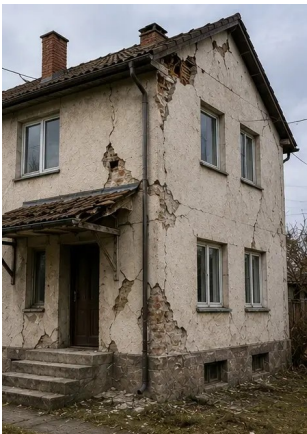
**Photo #15.** कई क्षति स्थानों का अवलोकन
