निरीक्षण फोटो रिपोर्ट - ग्रिड लेआउट

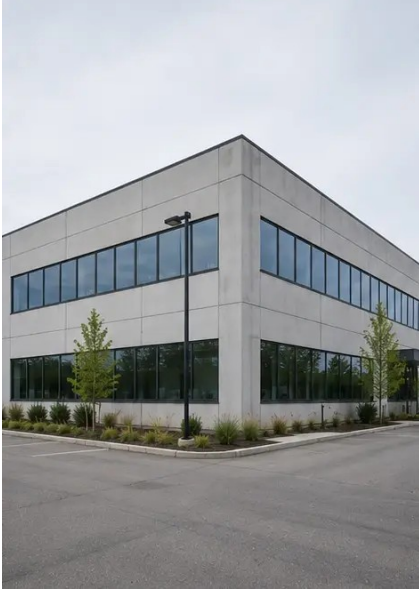
Photo #1. निरीक्षण की गई संपत्ति का सामान्य दृश्य

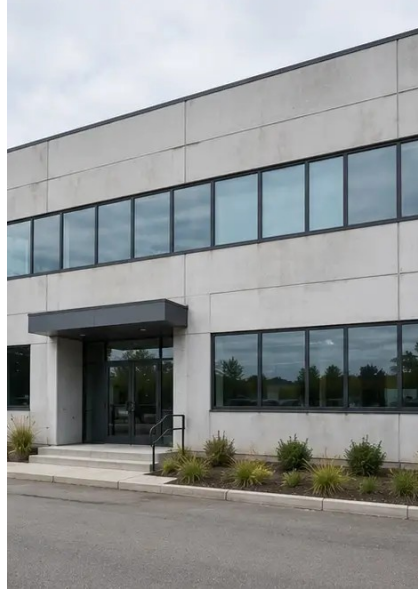
Photo #2. निरीक्षण के दौरान सामने के अग्रभाग की स्थिति

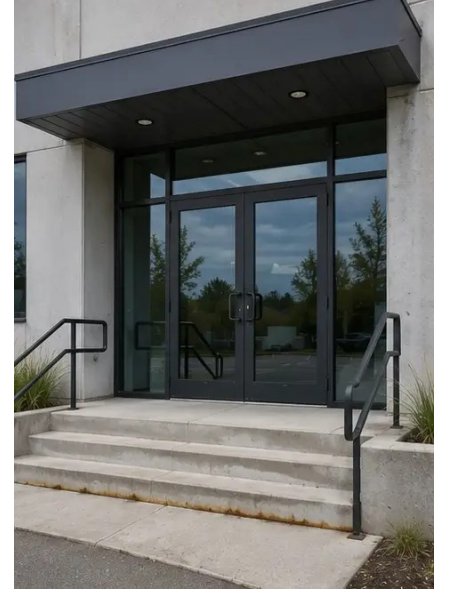
Photo #3. मुख्य प्रवेश क्षेत्र का निरीक्षण और दस्तावेजीकरण

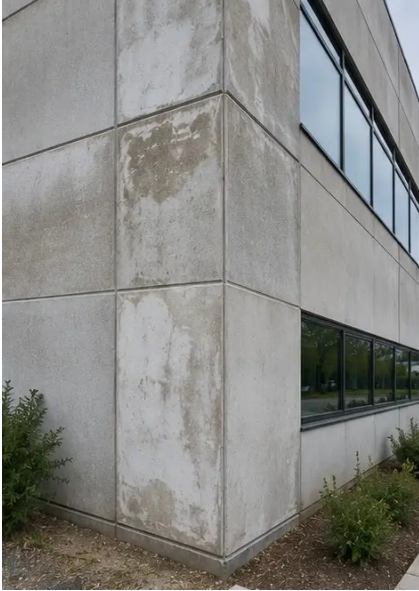
Photo #4. निरीक्षण के दौरान दर्ज बाहरी दीवार की स्थिति

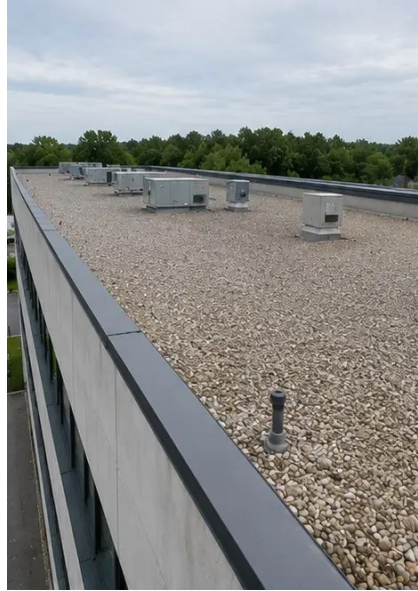
Photo #5. छत की स्थिति का निरीक्षण पूर्ण

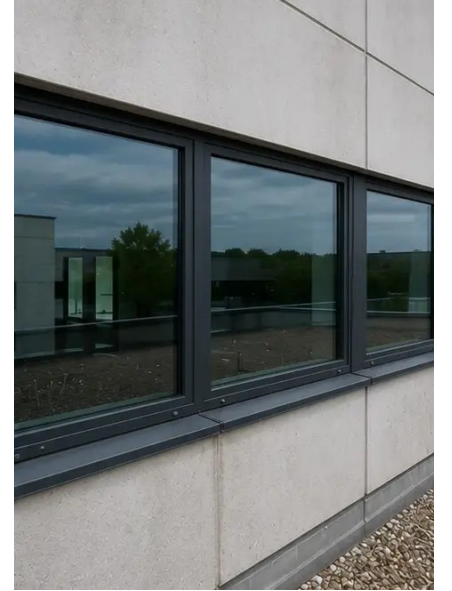
Photo #6. निरीक्षण के दौरान दस्तावेजित खिड़कियों की स्थिति

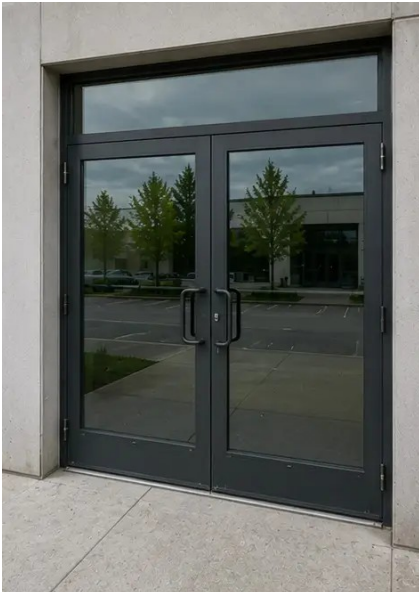
Photo #7. दरवाजों की स्थिति का निरीक्षण और रिकॉर्ड

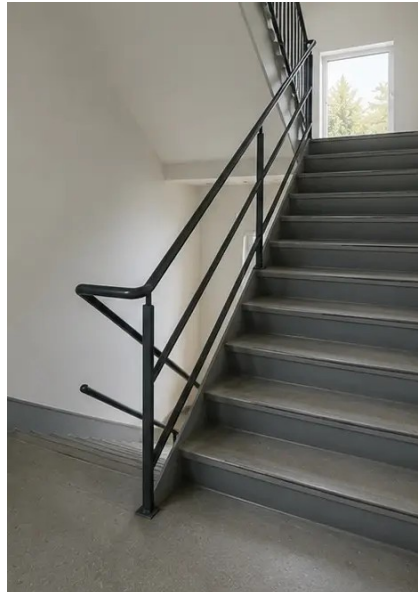
Photo #8. निरीक्षण के दौरान सीढ़ी की स्थिति का आकलन

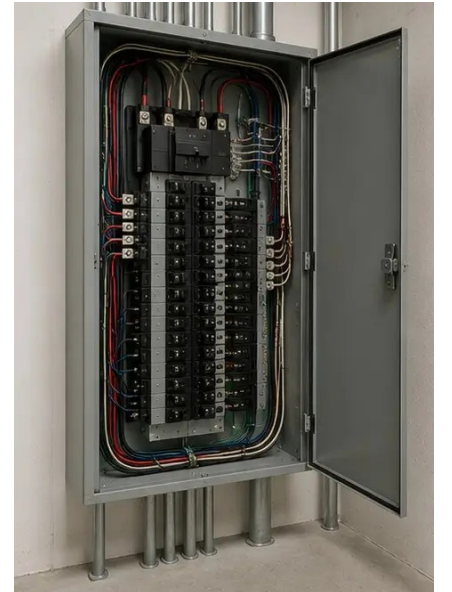
Photo #9. विद्युत पैनल की स्थिति दस्तावेजित

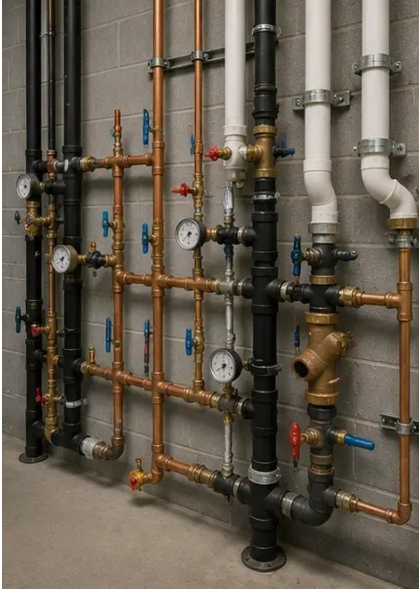
Photo #10. प्लंबिंग सिस्टम का निरीक्षण पूर्ण

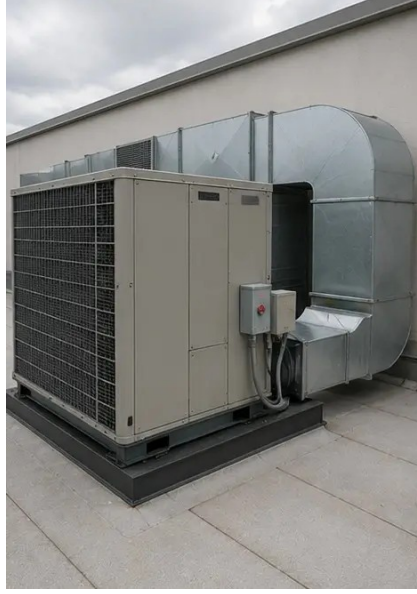
Photo #11. HVAC equipment condition assessed

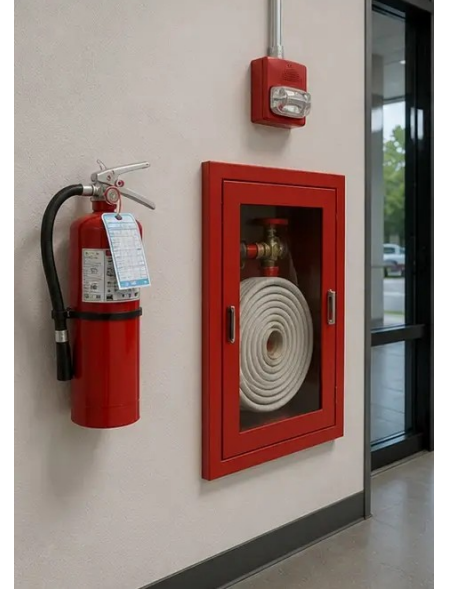
Photo #12. सुरक्षा उपकरण का निरीक्षण और रिकॉर्ड

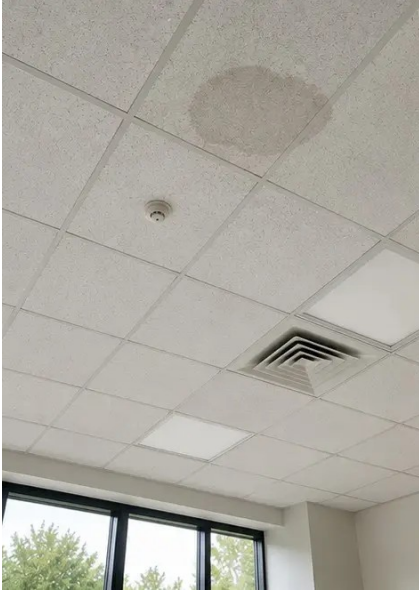
Photo #13. निरीक्षण के दौरान दस्तावेजित छत की स्थिति

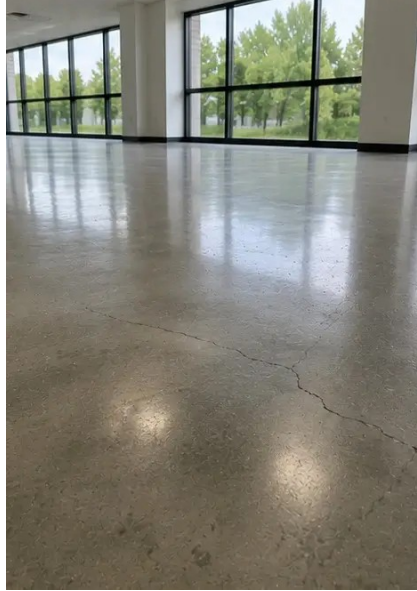
Photo #14. फर्श की स्थिति का आकलन और रिकॉर्ड

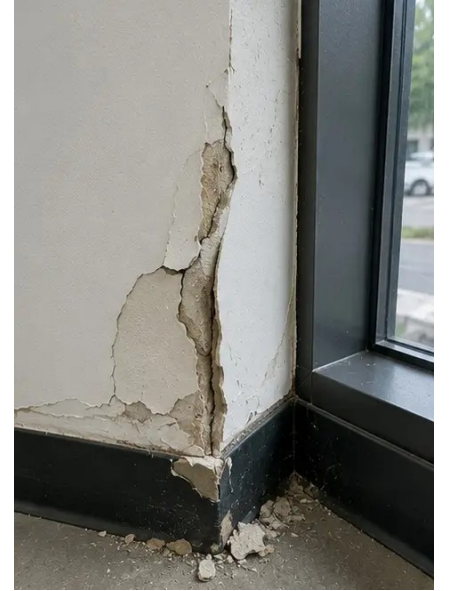
Photo #15. आगे के मूल्यांकन के लिए पहचाना गया दोष क्षेत्र दस्तावेजित

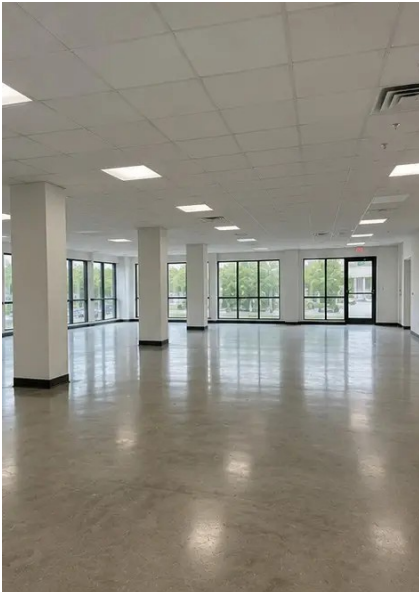
Photo #16. निरीक्षण की गई संपत्ति का अंतिम अवलोकन
