## Kárfelmérési jelentés – Rácsos elrendezés

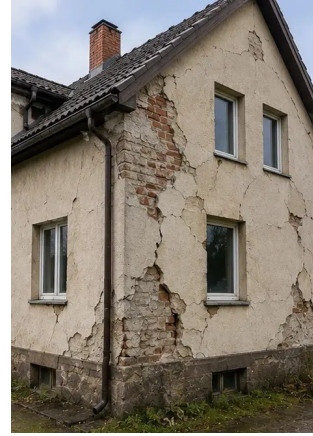
**Photo #2.** Az ellenőrzés során dokumentált külső károk áttekintése

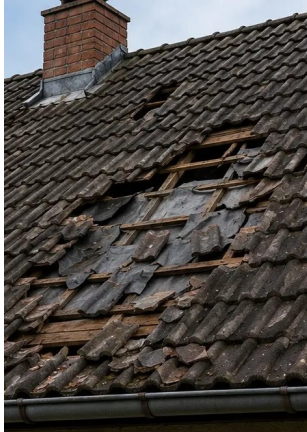
**Photo #3.** Sérült tetőterület azonosítva és rögzítve

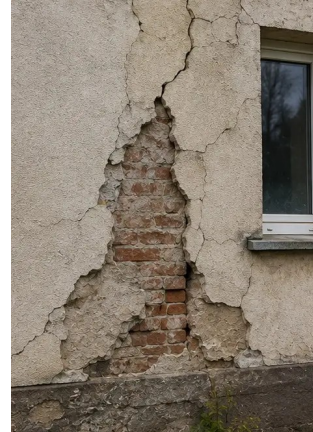
**Photo #4.** Külső fal sérülése dokumentálva értékeléshez

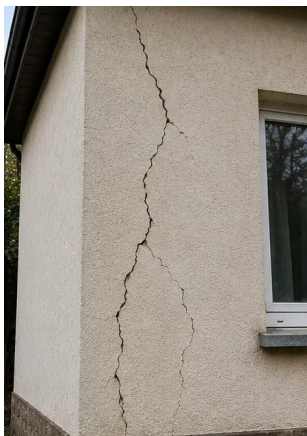
**Photo #5.** Teherhordó fal repedése dokumentálva az ellenőrzés során

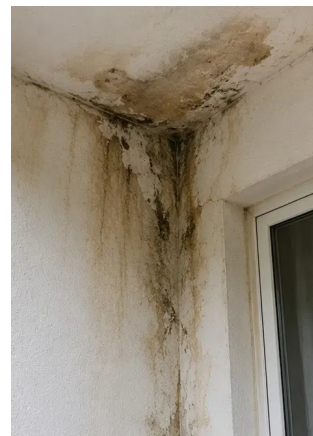
**Photo #6.** Vízkár terület azonosítva és rögzítve

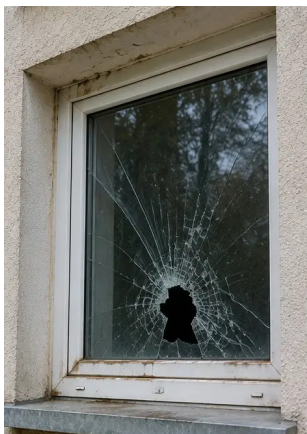
**Photo #7.** Sérült ablak dokumentálva értékeléshez

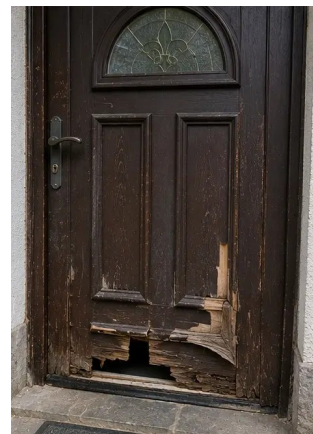
**Photo #8.** Sérült bejárati ajtó rögzítve az ellenőrzés során

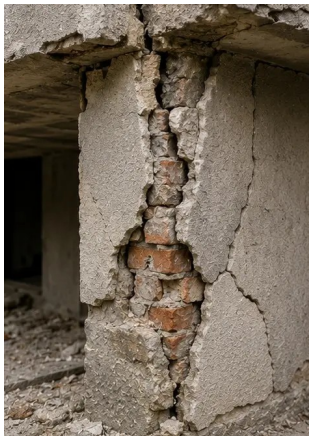
**Photo #13.** Szerkezeti sérülés részlete dokumentálva értékeléshez

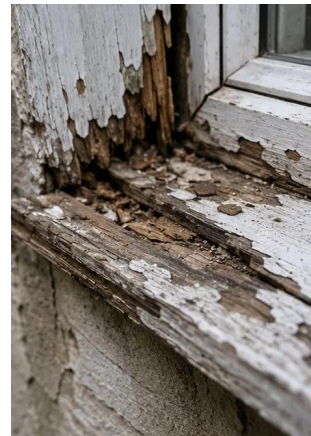
**Photo #14.** Azonosított sérülés közeli bizonyító fényképe

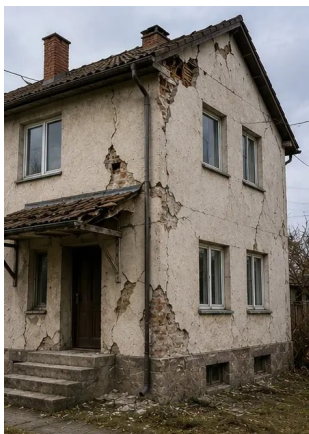
**Photo #15.** Több sérülési hely áttekintése

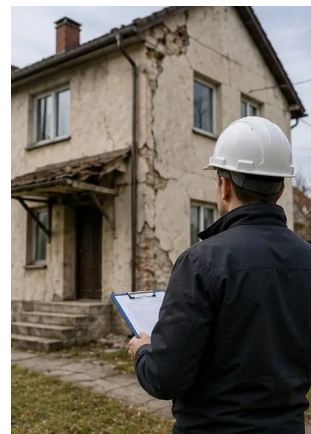
**Photo #16.** Végző kárfelmérési összefoglaló fénykép
