Fotó №1 Az ellenőrzött ingatlan általános képe

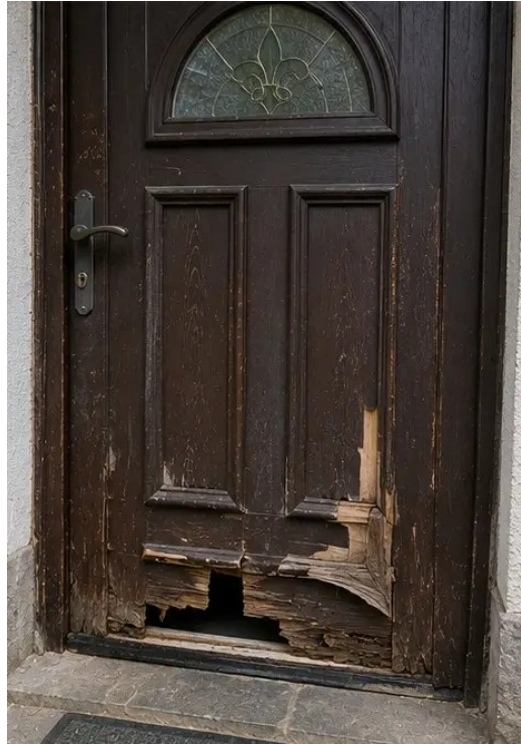
Fotó №8 Sérült bejárati ajtó rögzítve az ellenőrzés során
