損傷検査レポート - グリッドレイアウト

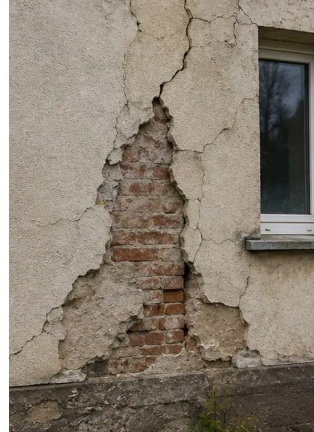
Photo #4. 評価のために記録された外壁損傷

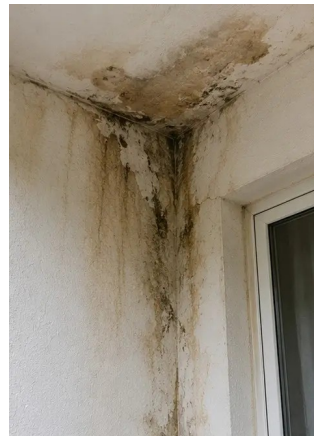
Photo #6. 特定され記録された水害エリア

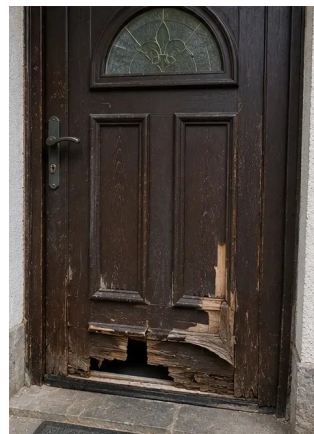
Photo #8. 調査中に記録された損傷した玄関ドア
