損傷検査レポート - 証拠文書レイアウト

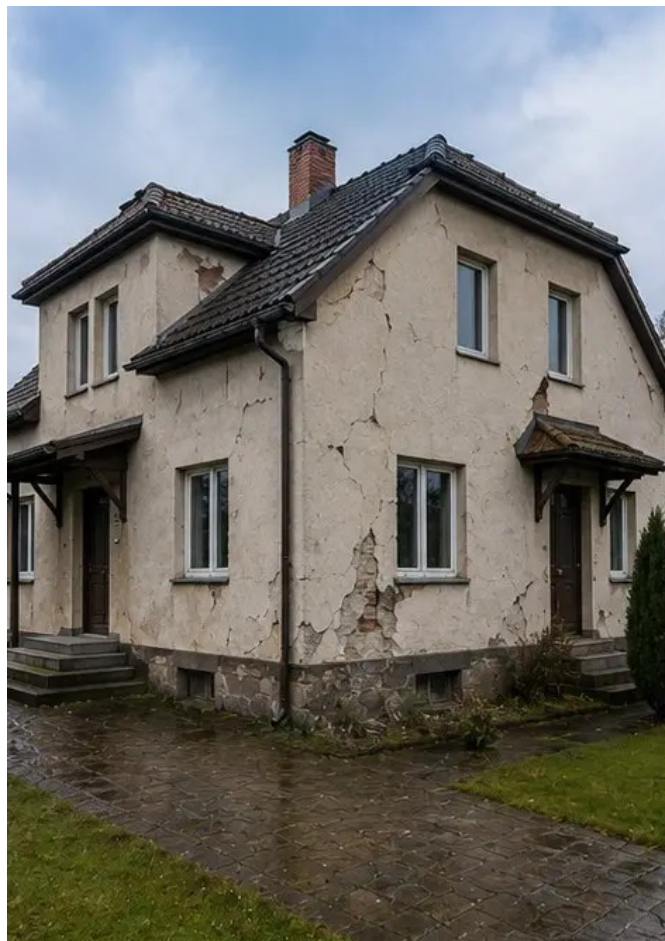
写真 №1 調査した物件の全体像

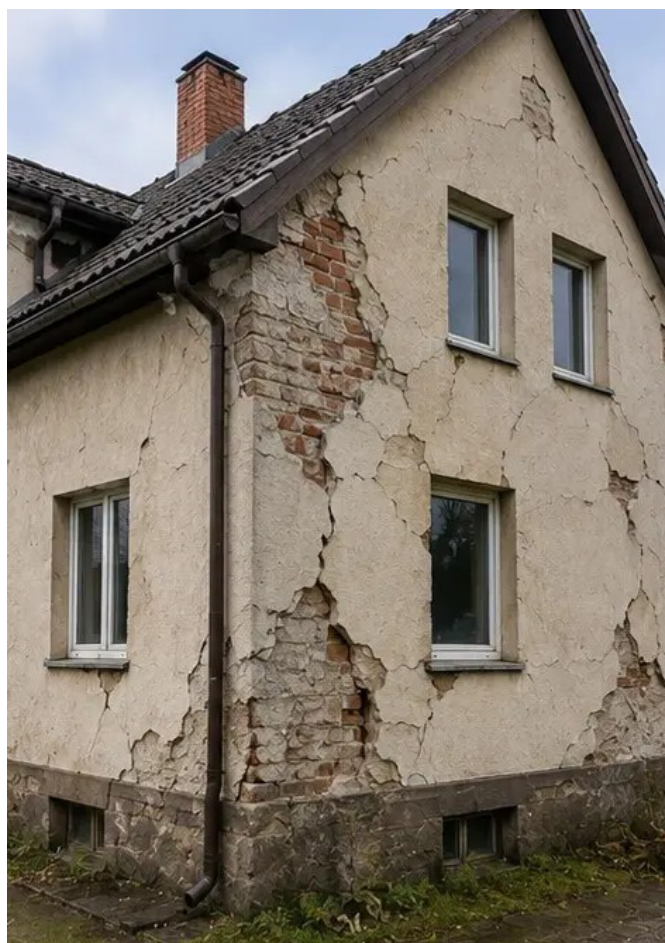
写真 №2 調査中に記録された外部損傷の概要

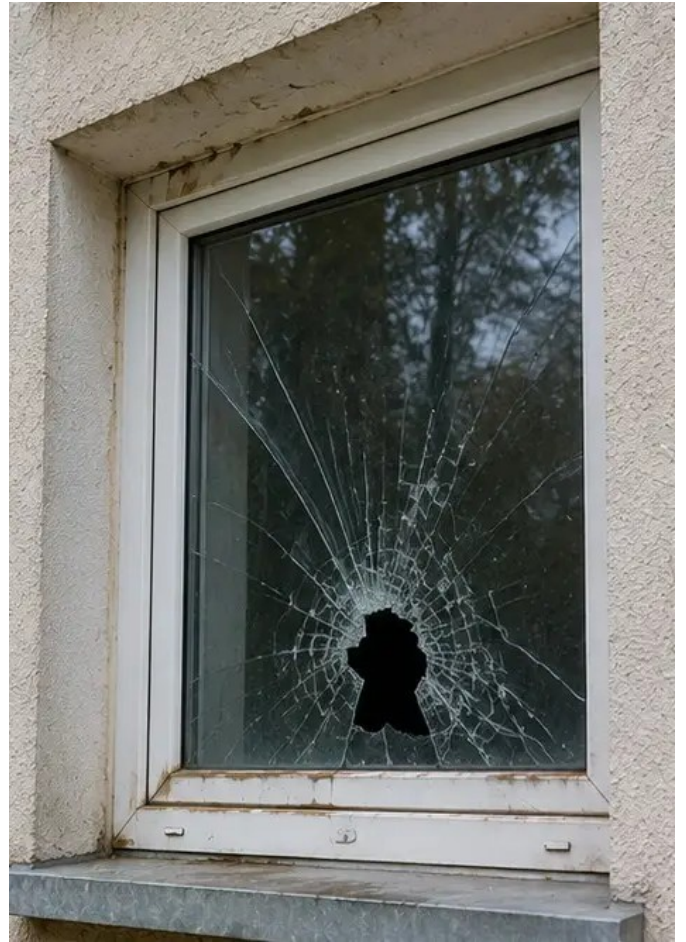
写真 №7 評価のために記録された損傷した窓

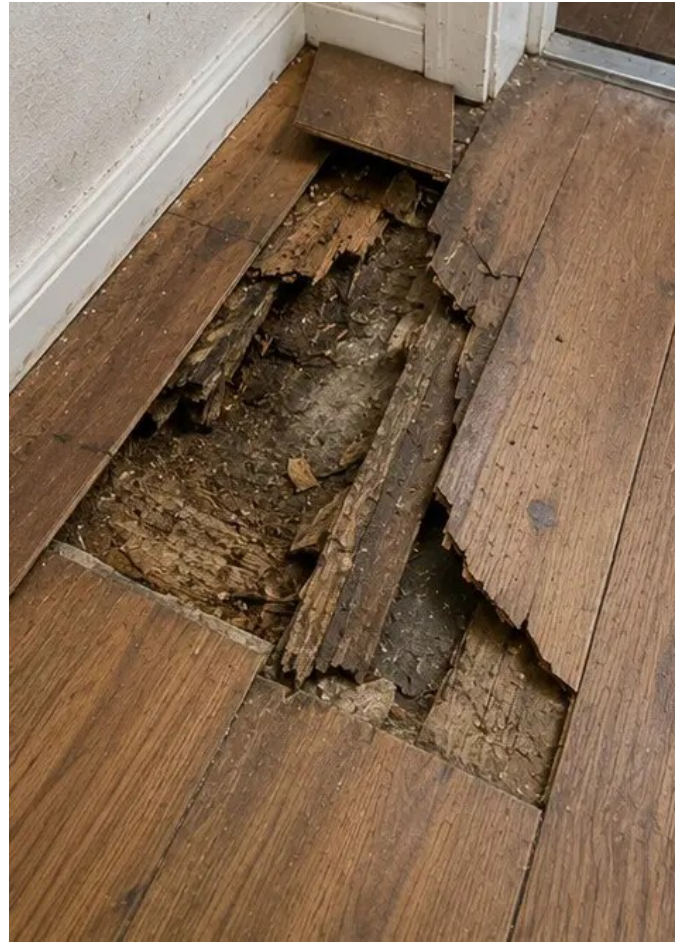
写真 №9 調査中に記録された損傷した床

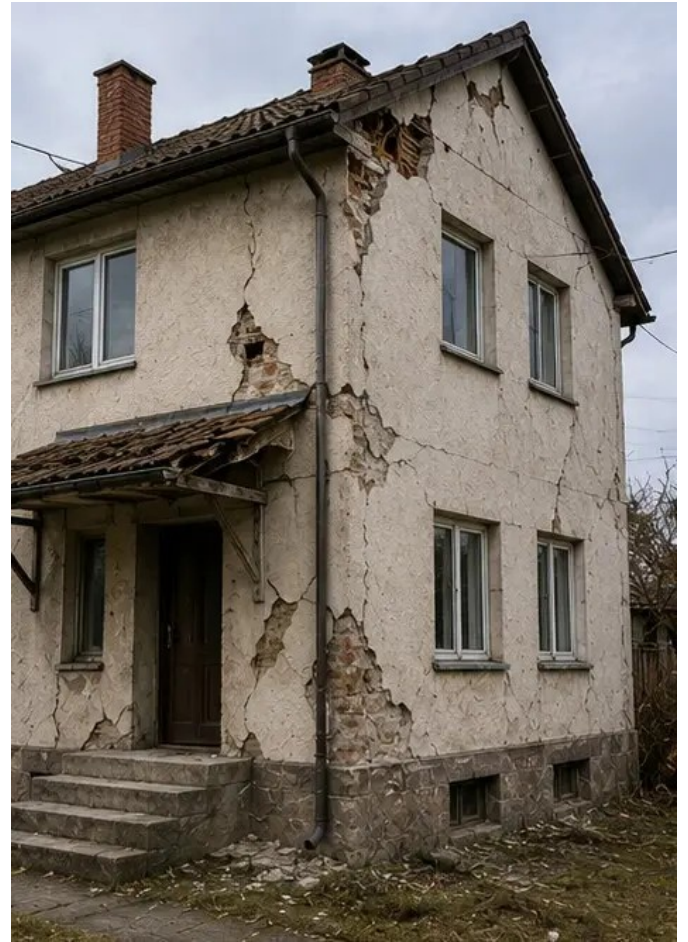
写真 №15 複数の損傷箇所の概要

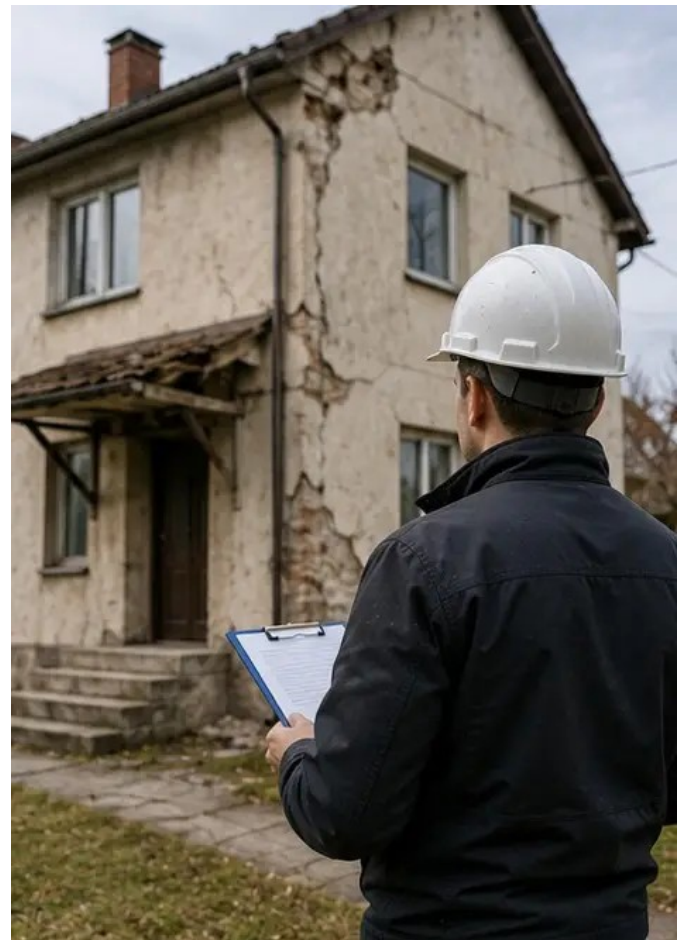
写真 №16 最終損傷調査サマリー写真
