Schade-inspectierapport – Rasterindeling

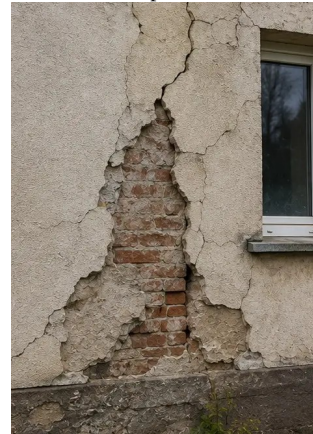
Photo #4. Schade aan buitenmuur gedocumenteerd voor beoordeling

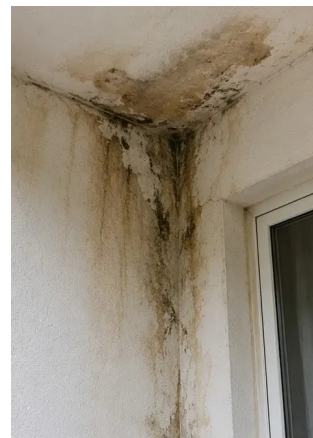
Photo #6. Waterschadegebied geïdentificeerd en geregistreerd

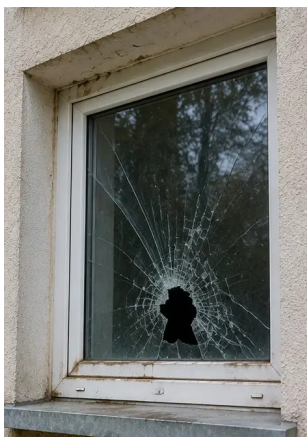
Photo #7. Beschadigd raam gedocumenteerd voor evaluatie

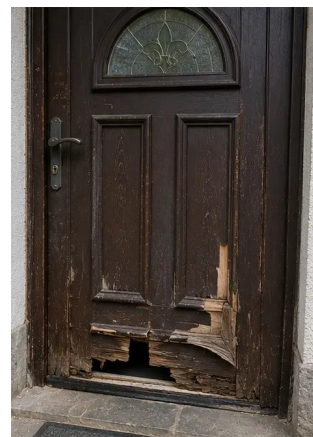
Photo #8. Beschadigde toegangsdeur geregistreerd tijdens inspectie

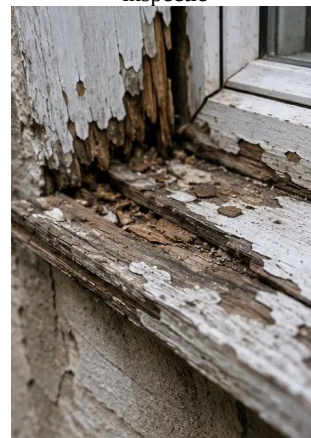
Photo #14. Detailfoto van vastgestelde schade als bewijs

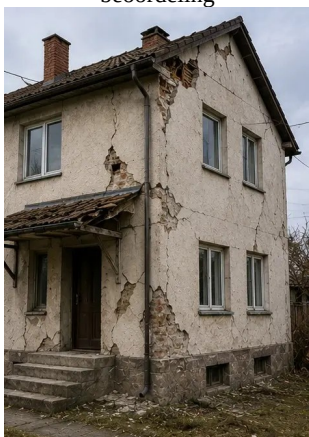
Photo #15. Overzicht van meerdere schadelocaties

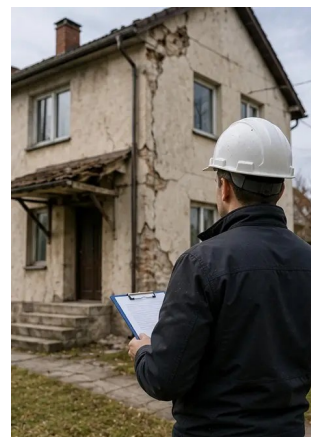
Photo #16. Eindoverzichtsfoto van de schade-inspectie
