Schade-inspectierapport – Verzekeringsclaim indeling

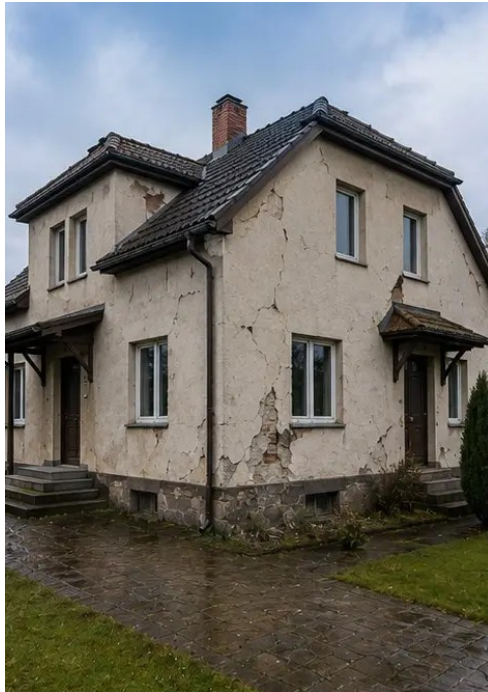
Foto №1 Algemeen overzicht van het geïnspecteerde pand

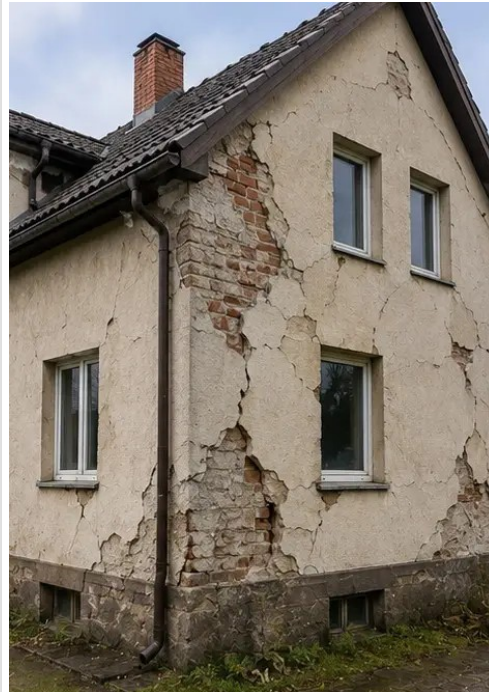
Foto №2 Overzicht van externe schade gedocumenteerd tijdens de inspectie

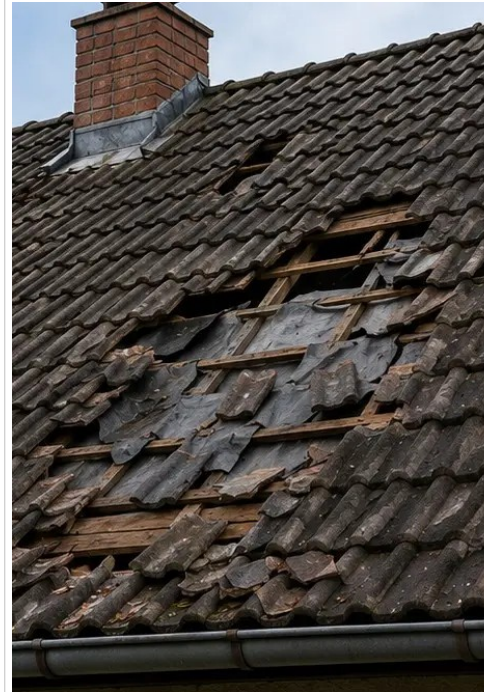
Foto №3 Beschadigd dakgebied geïdentificeerd en geregistreerd

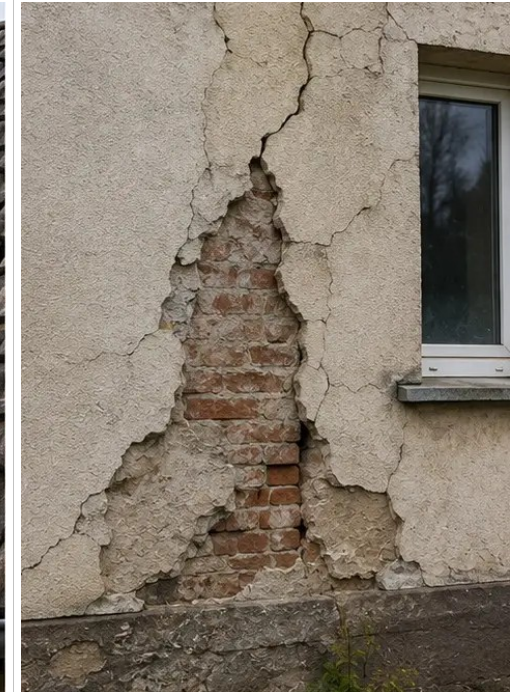
Foto №4 Schade aan buitenmuur gedocumenteerd voor beoordeling

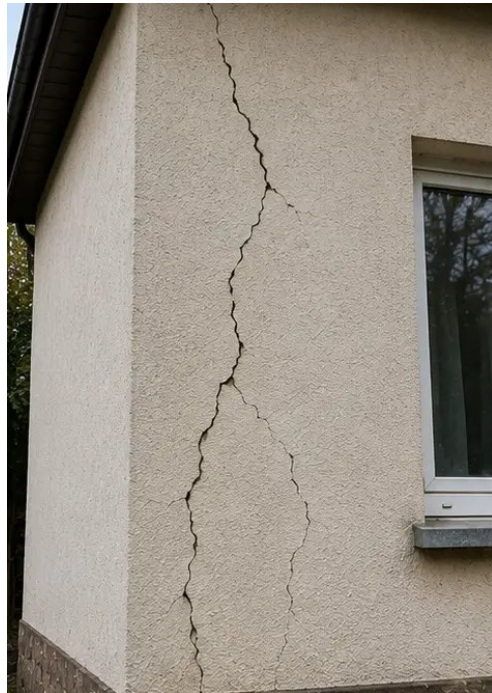
Foto №5 Scheur in dragende muur gedocumenteerd tijdens inspectie

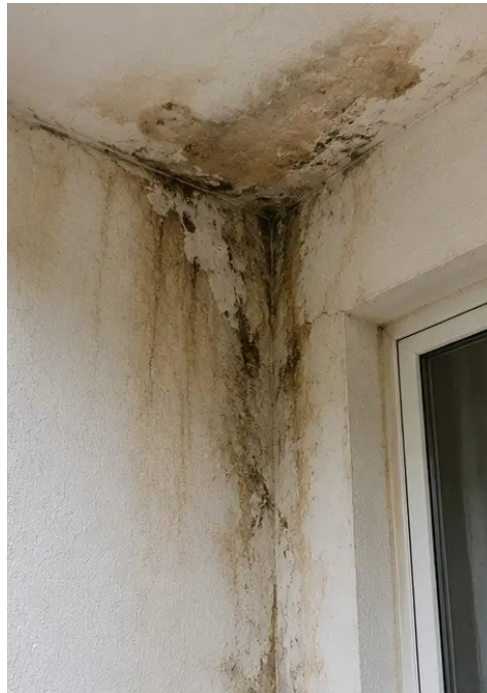
Foto №6 Waterschadegebied geïdentificeerd en geregistreerd

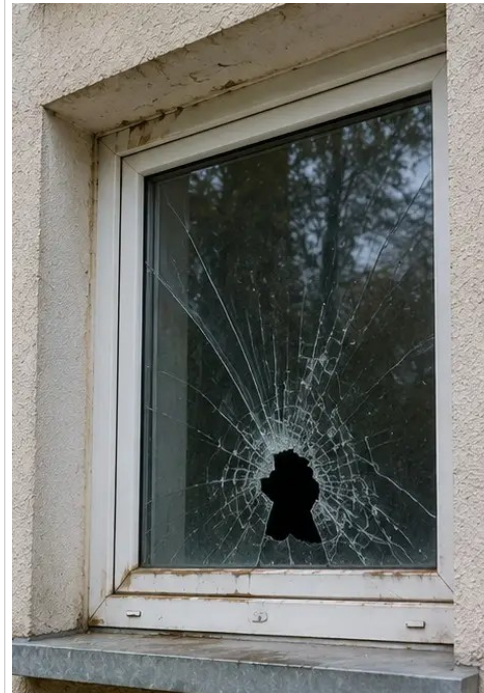
Foto №7 Beschadigd raam gedocumenteerd voor evaluatie

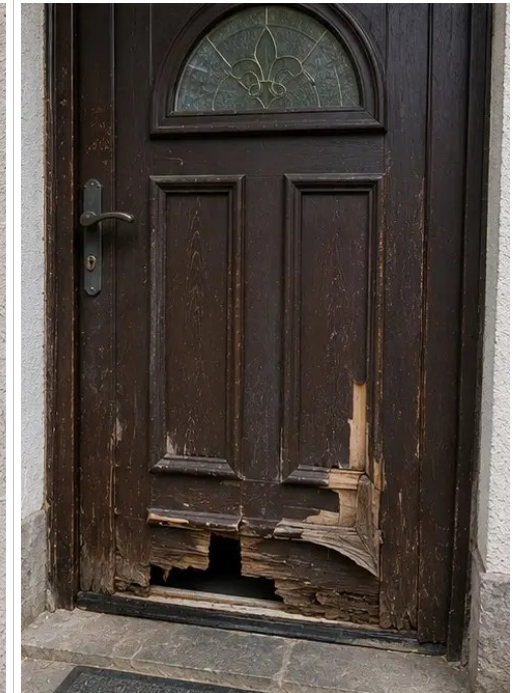
Foto №8 Beschadigde toegangsdeur geregistreerd tijdens inspectie

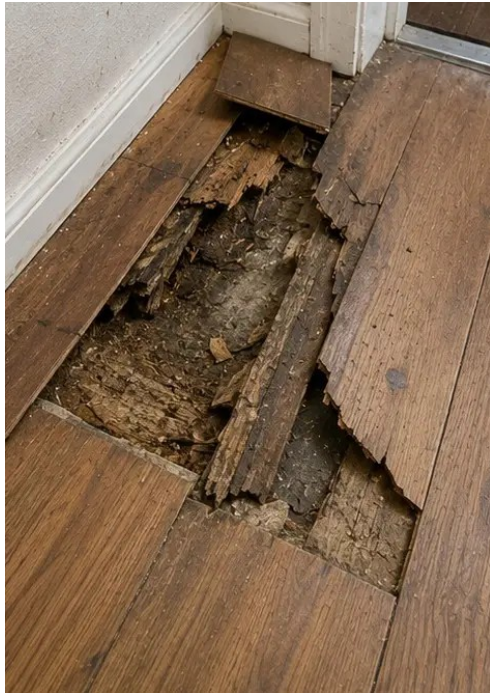
Foto №9 Beschadigde vloer gedocumenteerd tijdens inspectie

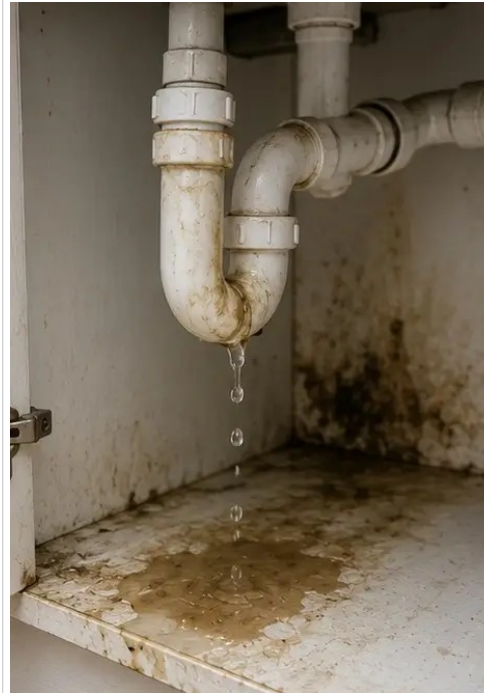
Foto №11 Schade door lekkage in leidingen gedocumenteerd
